1. DESCRIPCIÓN DEL EVENTO

El día 13 de junio del 2023 a las 19:51:53, inicia la caída abrupta de la frecuencia en el Sistema Eléctrico de Costa Rica. Según el Reporte de Evento N° 128-06-23 del EOR, se registró una pérdida de generación de 130.2 MW en el sistema eléctrico de Panamá debido a la desconexión automática de la Unidad No. 2 de la Central Costa Norte. Esta pérdida de generación causó un aumento en el flujo de potencia en la interconexión México-Guatemala, lo que resultó en su desconexión debido a la activación del esquema de disparo por bajo voltaje (EDALTIBV) en la ST Tapachula. Como consecuencia, se activó el esquema de desconexión automática de carga por baja frecuencia (EDACBF) en el SER. En Costa Rica, las mediciones de los PMU de ST Río Claro registraron una caída de la frecuencia hasta los 59.297 Hz. Esto activó parcialmente la primera etapa del EDACBF. Sin embargo, los valores de frecuencia alcanzados en esta zona del país fueron inferiores pero muy cercanos al umbral de activación de dicha etapa del esquema. En la zona central y noroeste del país, la frecuencia alcanzó los 59.31 Hz y 59.33Hz respectivamente, valores por encima del umbral de disparo. Esto justifi

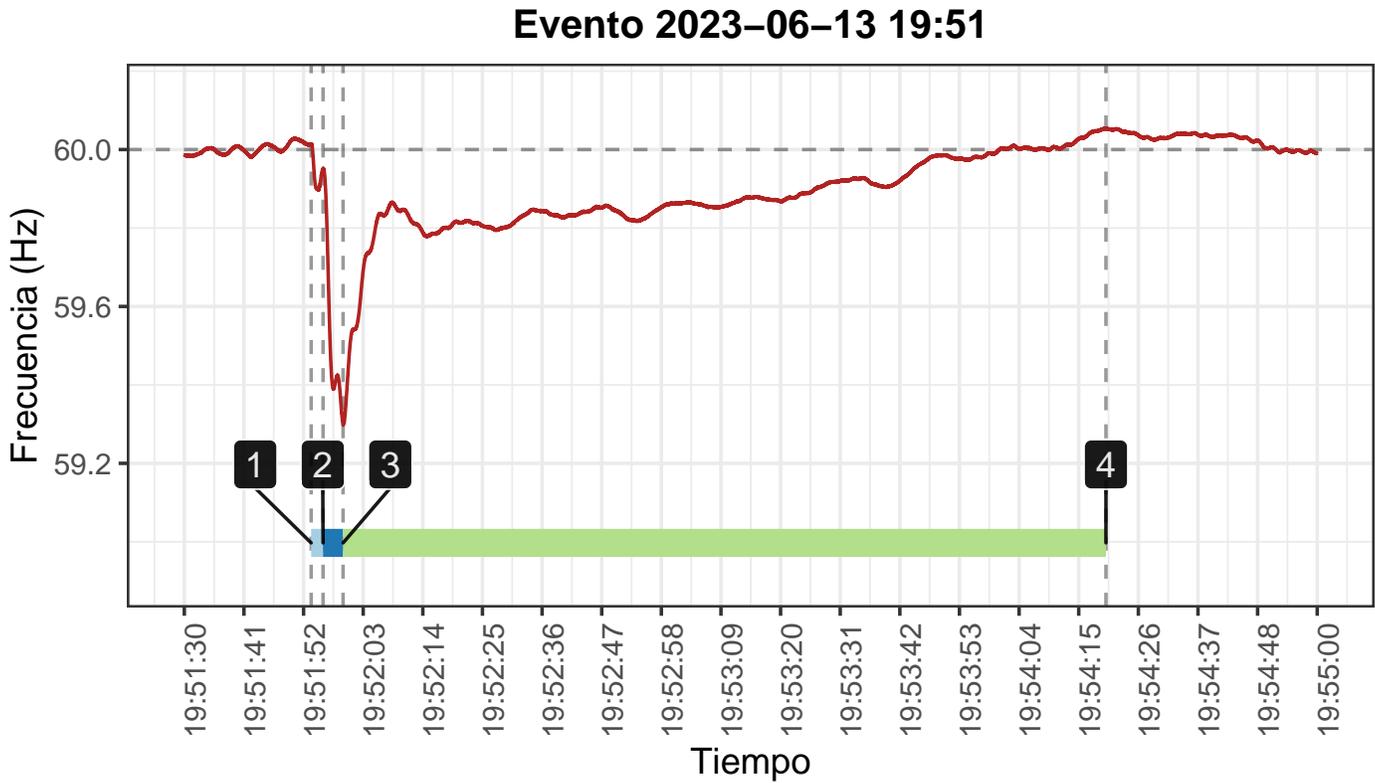
Figura 2: Frecuencia medida en ST Río Claro
 Datos tomados del PMU

La operación del EDACBF fue parcial tal y como se indicó anteriormente. Únicamente operaron tres líneas de distribución que conforman la primera etapa del esquema, ubicadas en la zona central y sureste del país, donde la frecuencia alcanzó el umbral de activación de los relés de baja frecuencia.

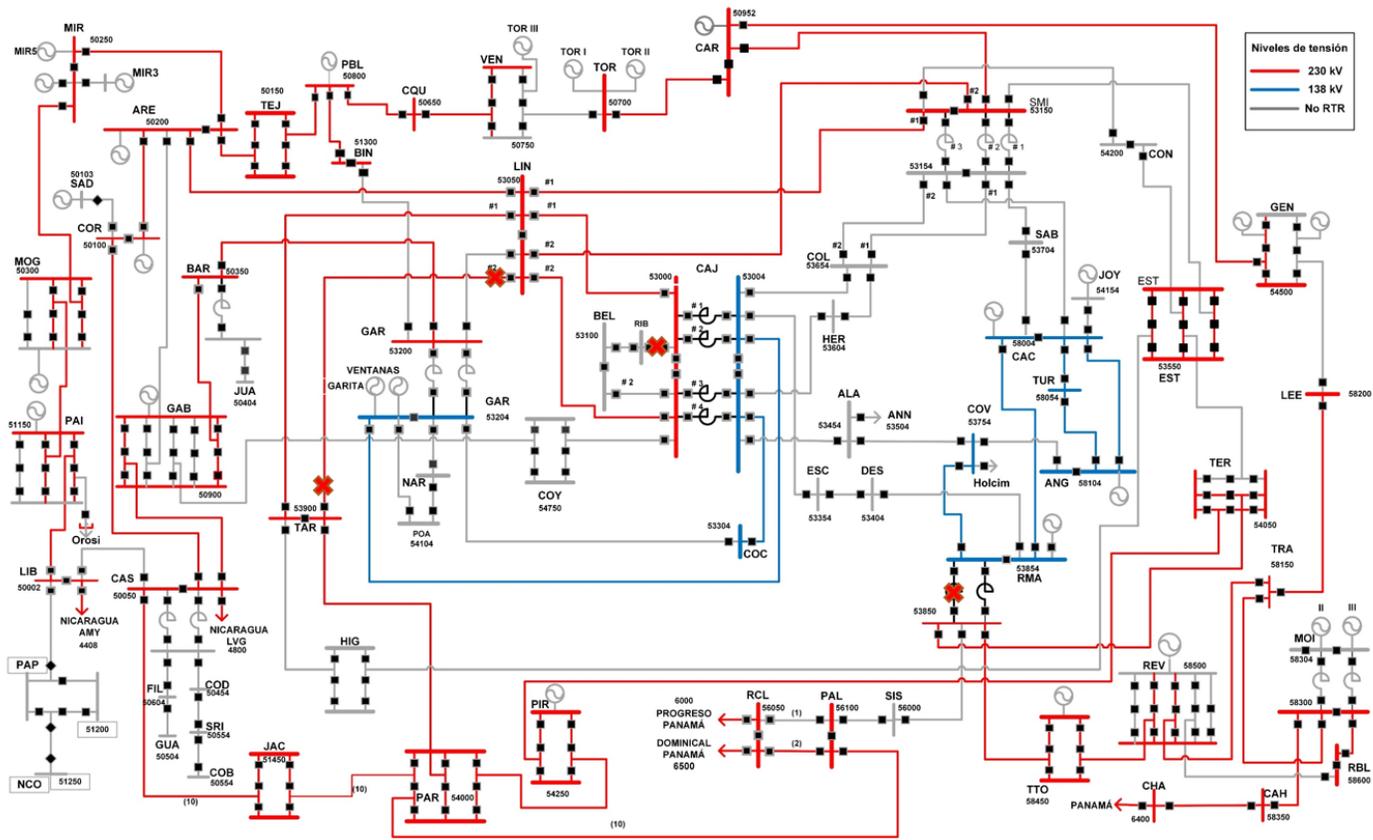
Figura 5: Configuración prefalla
Los elementos desconectados se señalan mediante ✖

Observaciones: Antes del evento, habían tres elementos de transmisión fuera de servicio: LT 230kV La Caja - La Ribera, LT 230 kV Tarbaca - Lindora N°2 y el Autotransformador AT-01 230kV/138kV en ST Río Macho.

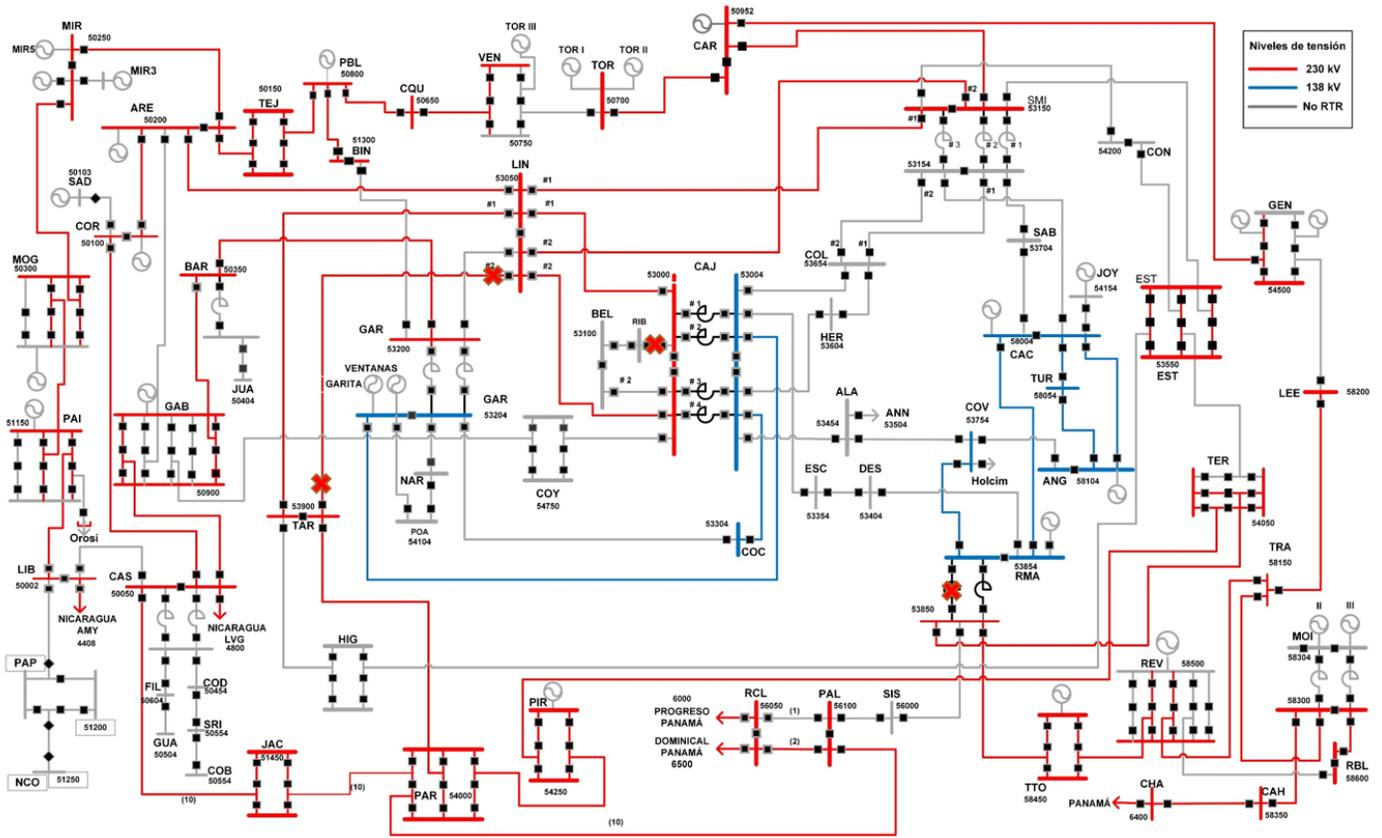
Figura 6: Configuración postfalla
Los elementos desconectados se señalan mediante ✖

Un minuto después de iniciado el evento, el SEN registraba una demanda de 1568.86 MW y los flujos netos de potencia en las interconexiones tenían los siguientes valores: CRI-NIC = 75.89 MW y CRI-PAN = 75.88 MW. Con excepción de las líneas de distribución que forman parte del EDACBF, ningún otro elemento del SEN fue desconectado por acción de las protecciones ni como consecuencia directa del evento.
