1. DESCRIPCIÓN DEL EVENTO

El día 12 de junio del 2023 a las 12:02:25, inicia la caída abrupta de la frecuencia en el Sistema Eléctrico de Costa Rica. Según el Reporte de Evento No. 126-06-23 del EOR "...se registró el disparo de línea 230 kV Cerro de Hula – Pavana, ocasionando la pérdida de 102 MW de generación solar y térmica de la zona. Esto origino el incremento en la línea de interconexión México – Guatemala alcanzando un flujo máximo de 436 MW y un voltaje de 386 kV propiciando la activación del esquema EDALTIBV desconectado al sistema eléctrico de México del SER..."

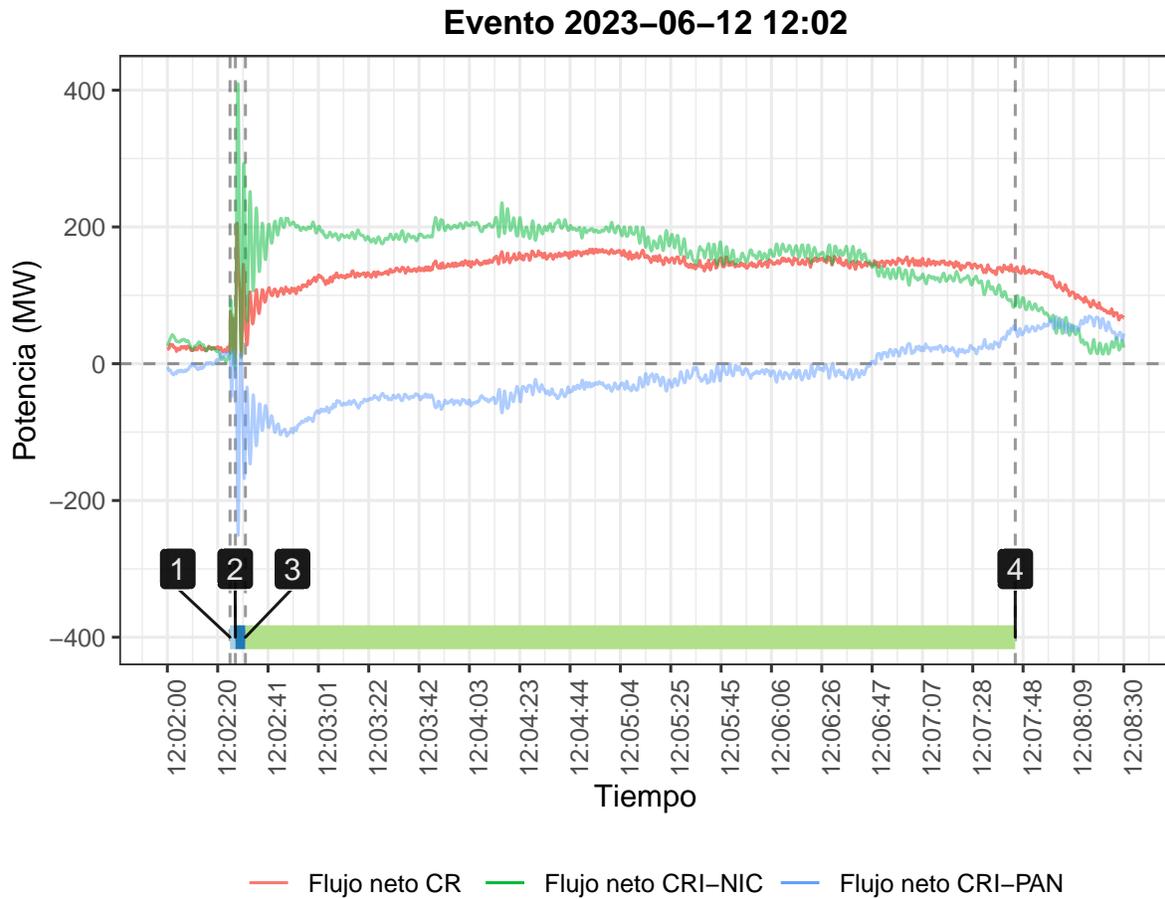
Figura 1: Flujos netos en las interconexiones

Datos tomados de los PMU

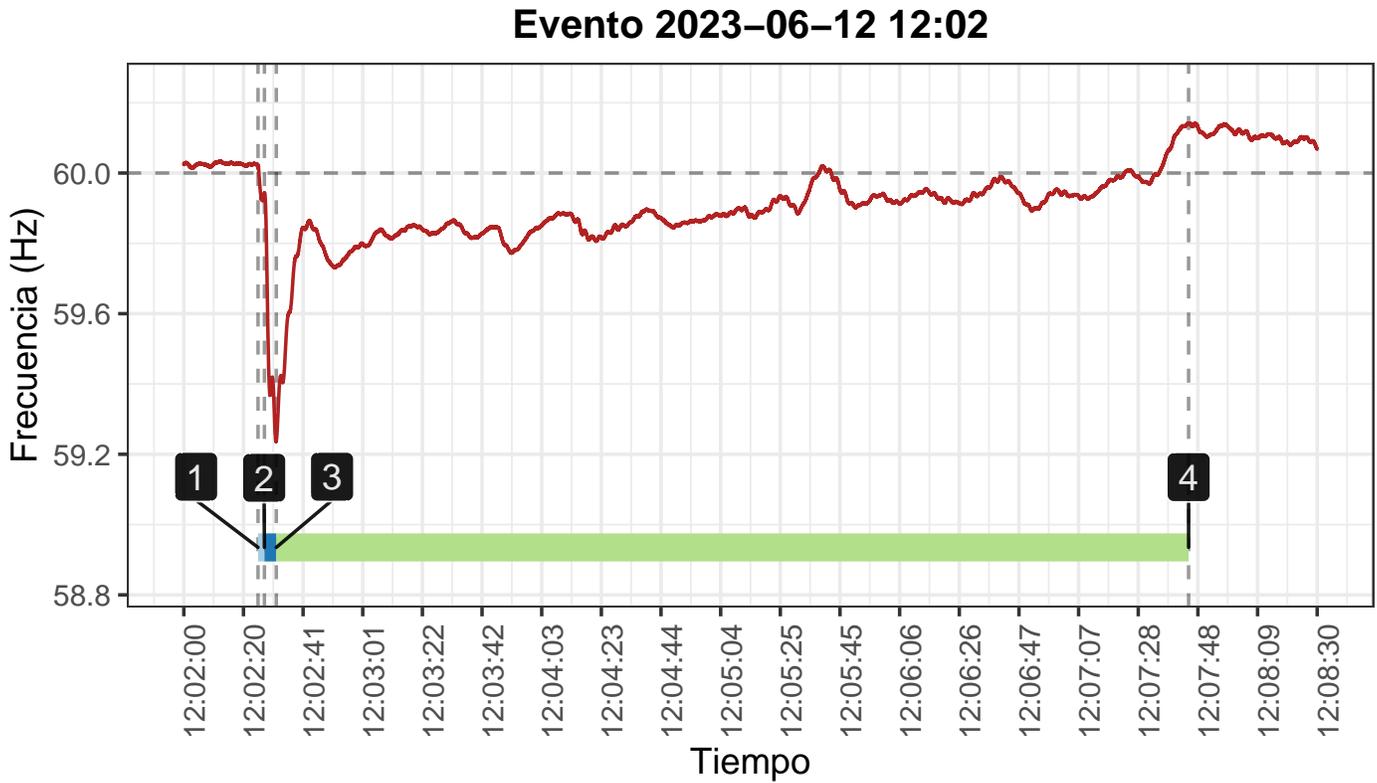
Figura 2: Frecuencia medida en ST Río Claro
Datos tomados del PMU

En Costa Rica, la frecuencia cayó hasta los 59.235 Hz, según las mediciones del PMU en la ST Río Claro y activó la primera etapa del EDACBF.

1 Inicio del evento

3 Frecuencia mínima

2 Disparo MEX-GUA

4 Frecuencia máxima

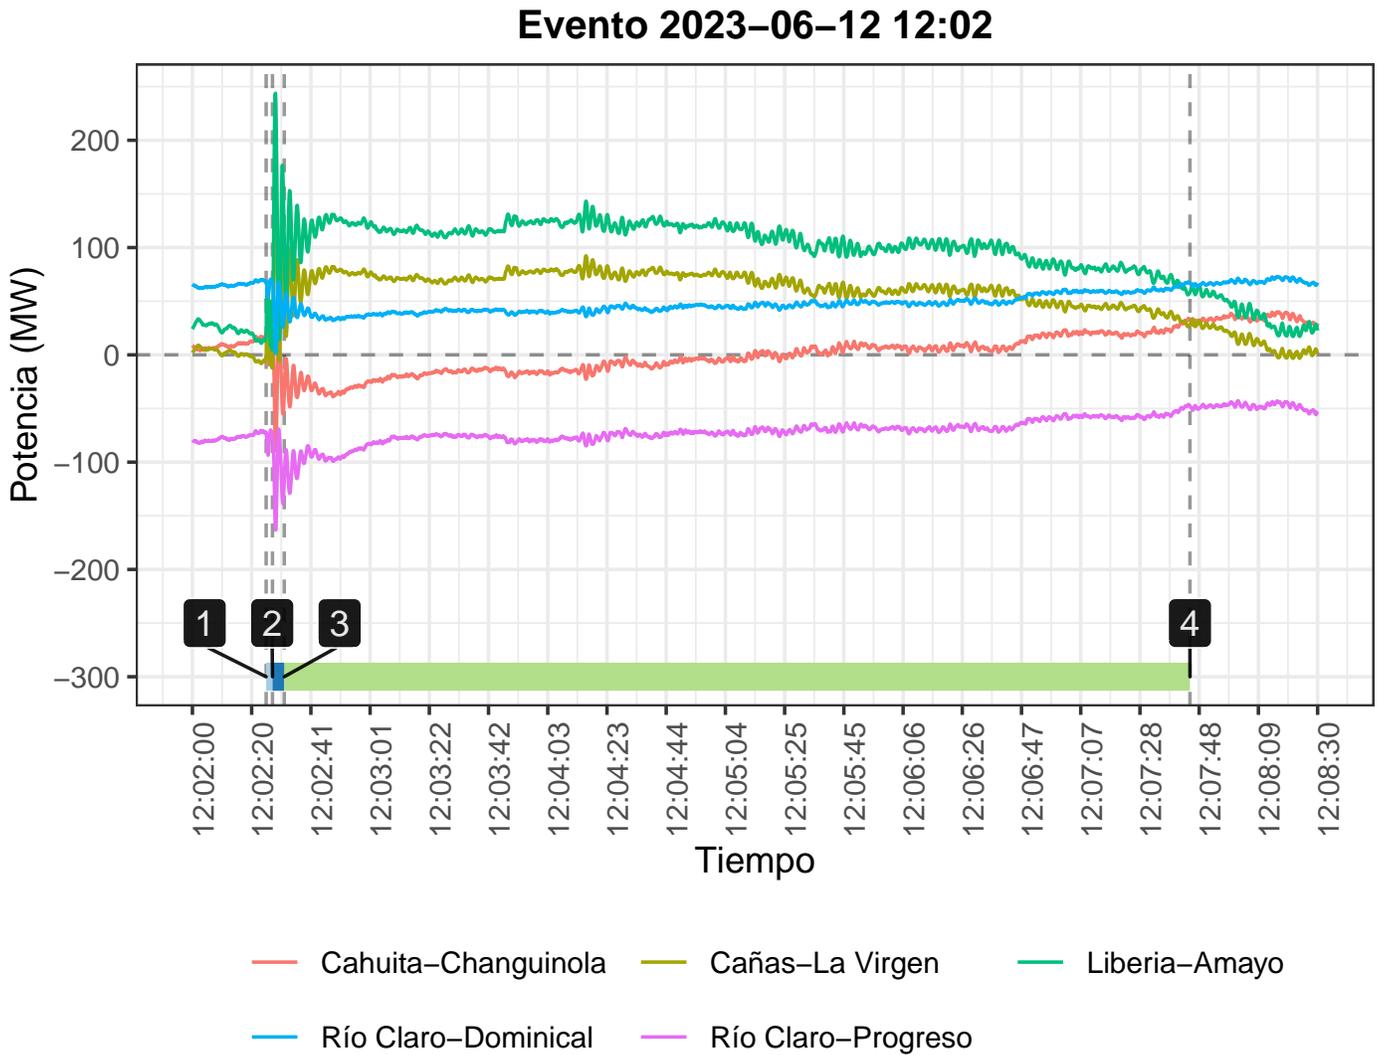
Figura 3: Flujos en las interconexiones
 Datos tomados de los PMU

1 Inicio del evento

3 Frecuencia mínima

2 Disparo MEX–GUA

4 Frecuencia máxima
