## 1. DESCRIPCIÓN DEL EVENTO

El día 28 de julio del 2023 a las 18:55:05, inicia la caída abrupta de la frecuencia en el Sistema Eléctrico de Costa Rica. Según el Reporte de Evento No. 167-7-23 del EOR, se da la *pérdida de 79.78 MW de generación en el área de control de Guatemala, debido a disparo de plantas Xacbal, Xacbal Delta y Palo Viejo, al dispararse LT a 230 kV: circuitos 1 y 2 de Chixoy II - Uspantán, Huehuetenango - Covadonga, Covadonga - Xacbal, Xacbal - Xacbal Delta. En consecuencia, se registra apertura automática de la LI a 400 kV México-Guatemala por actuación del EDALTIBV.*

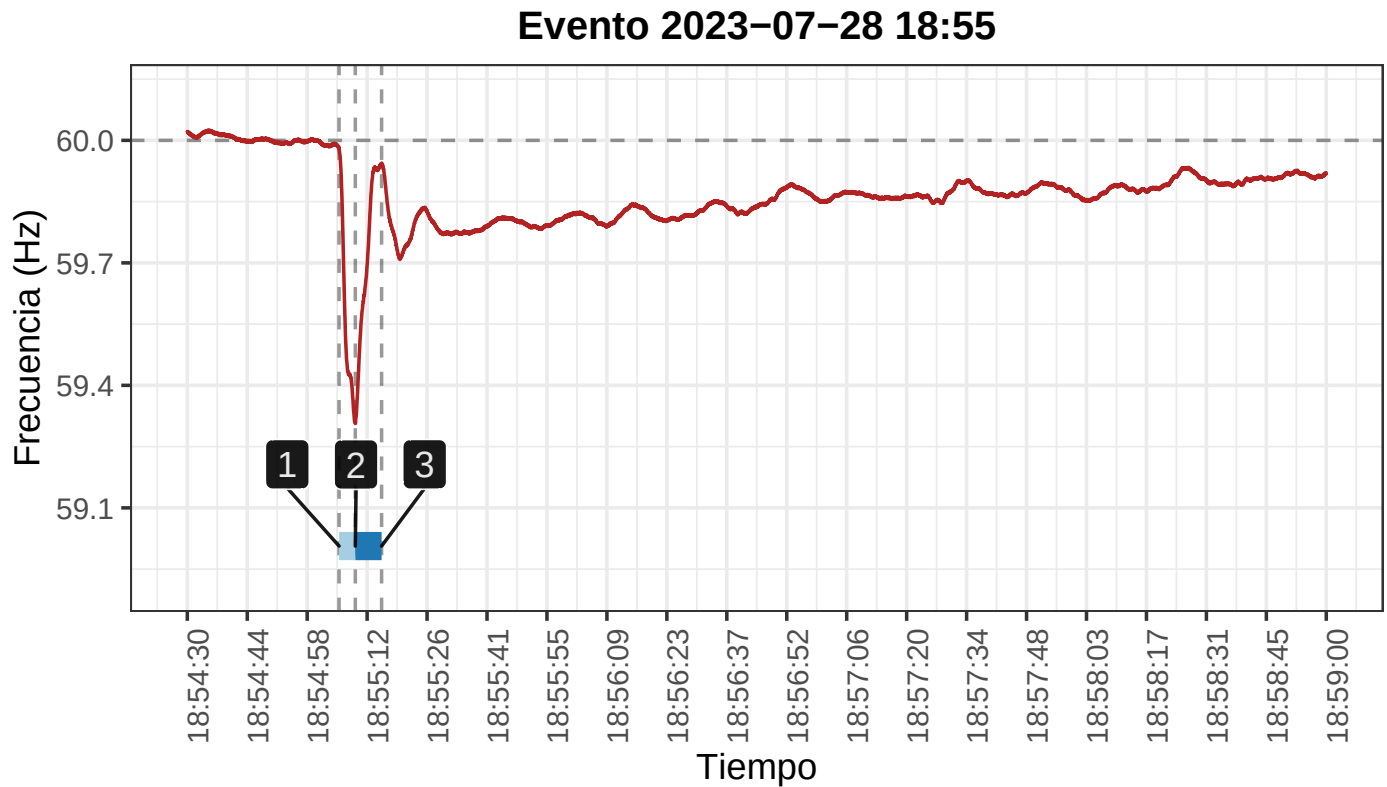
**Figura 2: Frecuencia medida en ST Río Claro**  
Datos tomados del PMU

En Costa Rica, la frecuencia cayó hasta los 59.307 Hz, según las mediciones del PMU en la ST Río Claro y causó la desconexión automática de dos líneas de distribución de la primera etapa del EDACBF. Es importante mencionar que durante el evento, el valor de la frecuencia nunca es menor de 59.3 Hz, valor definido para la activación de la primera etapa del esquema.
