## 1. DESCRIPCIÓN DEL EVENTO

El día 26 de agosto del 2023 a las 10:10:26, inicia la caída abrupta de la frecuencia en el Sistema Eléctrico de Costa Rica. Según el Reporte de Evento No. 188-08-23 del EOR, se presenta la desconexión automática de la línea de interconexión a 400 kV México – Guatemala por actuación del esquema EDALTBV, sin embargo, de acuerdo al EOR, aún están por determinar los sucesos que motivaron la sobrecarga de esta línea de transmisión y con ello la operación del EDALTBV. En Costa Rica, la frecuencia cayó hasta los 59.212 Hz, según las mediciones del PMU en la ST Río Claro y activó la primera etapa del EDACBF.

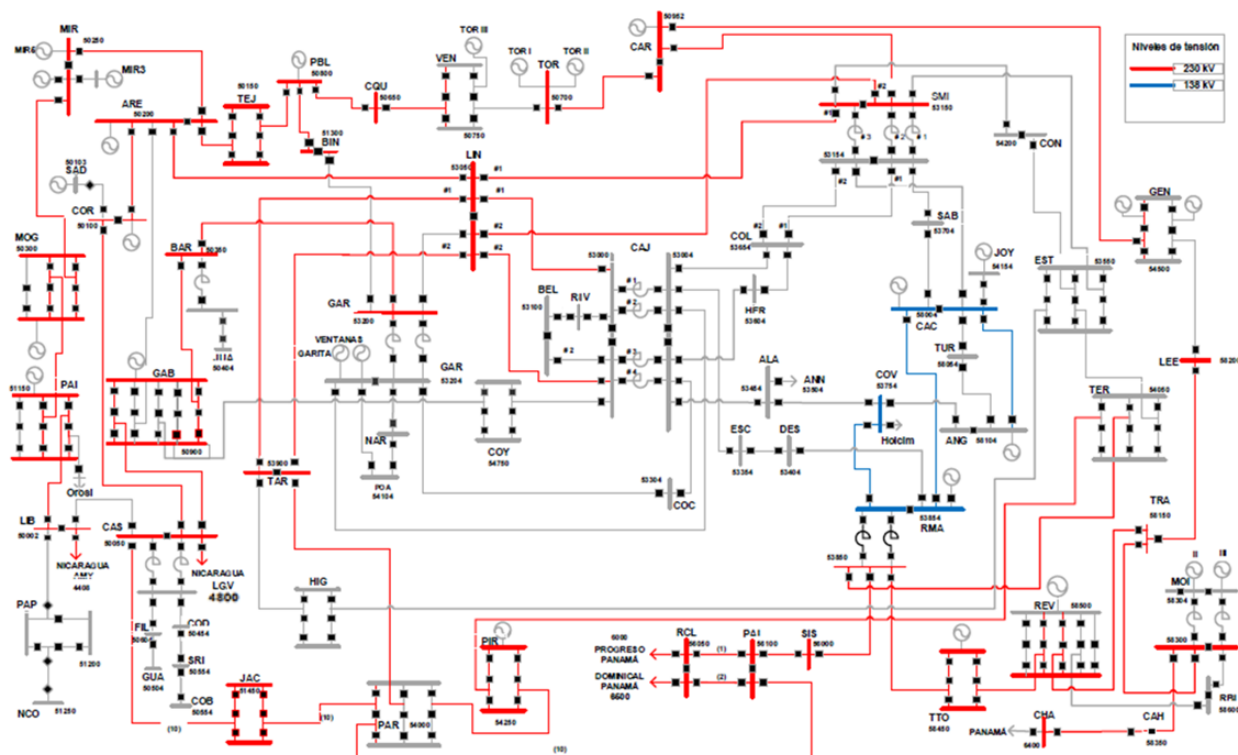
**Figura 8: Configuración prefalla**

Un minuto antes del evento, el SEN registraba una demanda de 1556.61 MW y los flujos netos de potencia en las interconexiones tenían los siguientes valores: CRI-NIC = 2.58 MW y CRI-PAN = 3.38 MW.

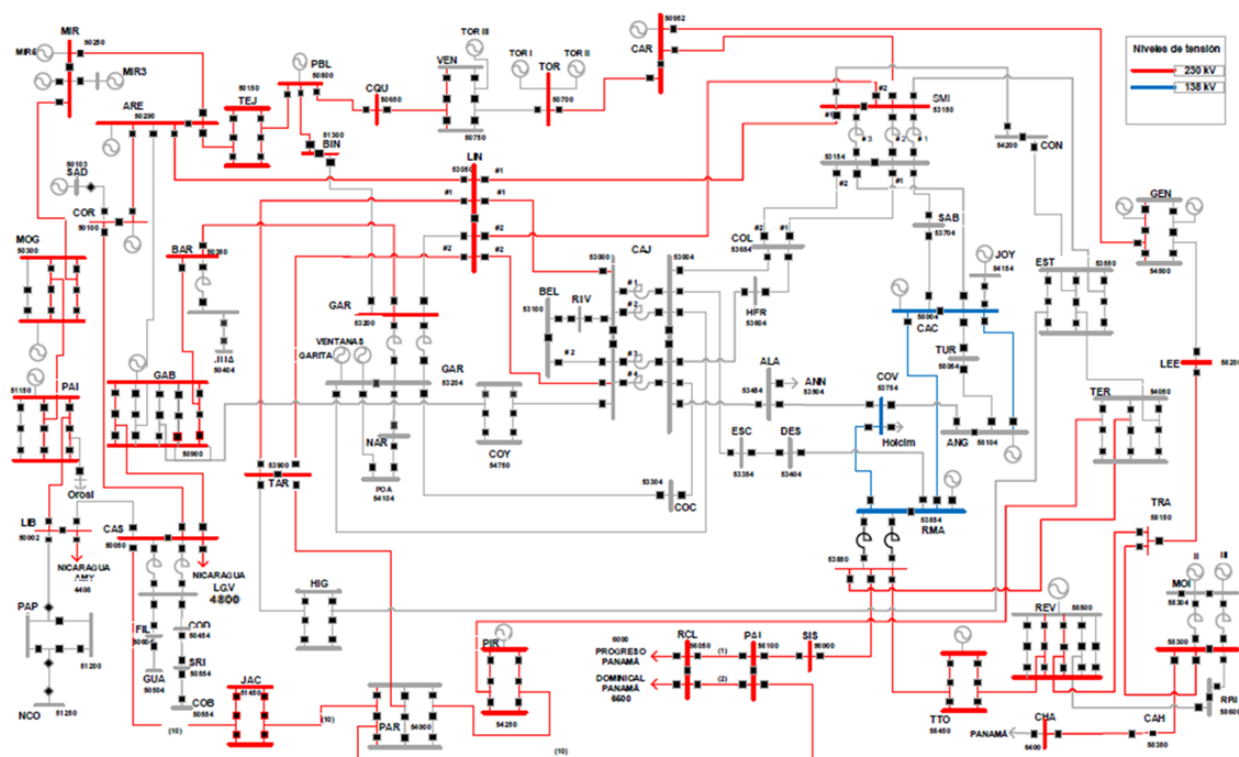
### Figura 9: Configuración postfalla

Un minuto después de iniciado el evento, el SEN registraba una demanda de 1569.07 MW y los flujos netos de potencia en las interconexiones tenían los siguientes valores: CRI-NIC = 165.69 MW y CRI-PAN = -58.91 MW. Con excepción de las líneas de distribución que forman parte del EDACBF, ningún otro elemento del SEN fue desconectado por acción de las protecciones ni como consecuencia directa del evento.

**Observaciones:** Es importante destacar que la demanda postfalla es mayor al compararla con la demanda prefalla.
