## 1. DESCRIPCIÓN DEL EVENTO

El día 23 de septiembre del 2023 a las 10:10:14, inicia la caída abrupta de la frecuencia en el Sistema Eléctrico de Costa Rica. El EOR en su Reporte de Evento N° 217-9-2023 señala que un *evento relevante* no especificado, causó un incremento en el flujo de potencia activa en la interconexión de 400 kV México - Guatemala (pasando de 273 MW a 322 MW). Este incremento activó el EDALTIBV, desconectando dicha línea en la ST Tapachula y el respectivo disparo transferido a ST Los Brillantes. Es importante señalar que, al momento del evento, varias líneas de transmisión de 230 kV del SER se encontraban fuera de servicio por mantenimiento. Tras la separación del SER de México, la frecuencia se abatió hasta activar el EDACBF en la región.

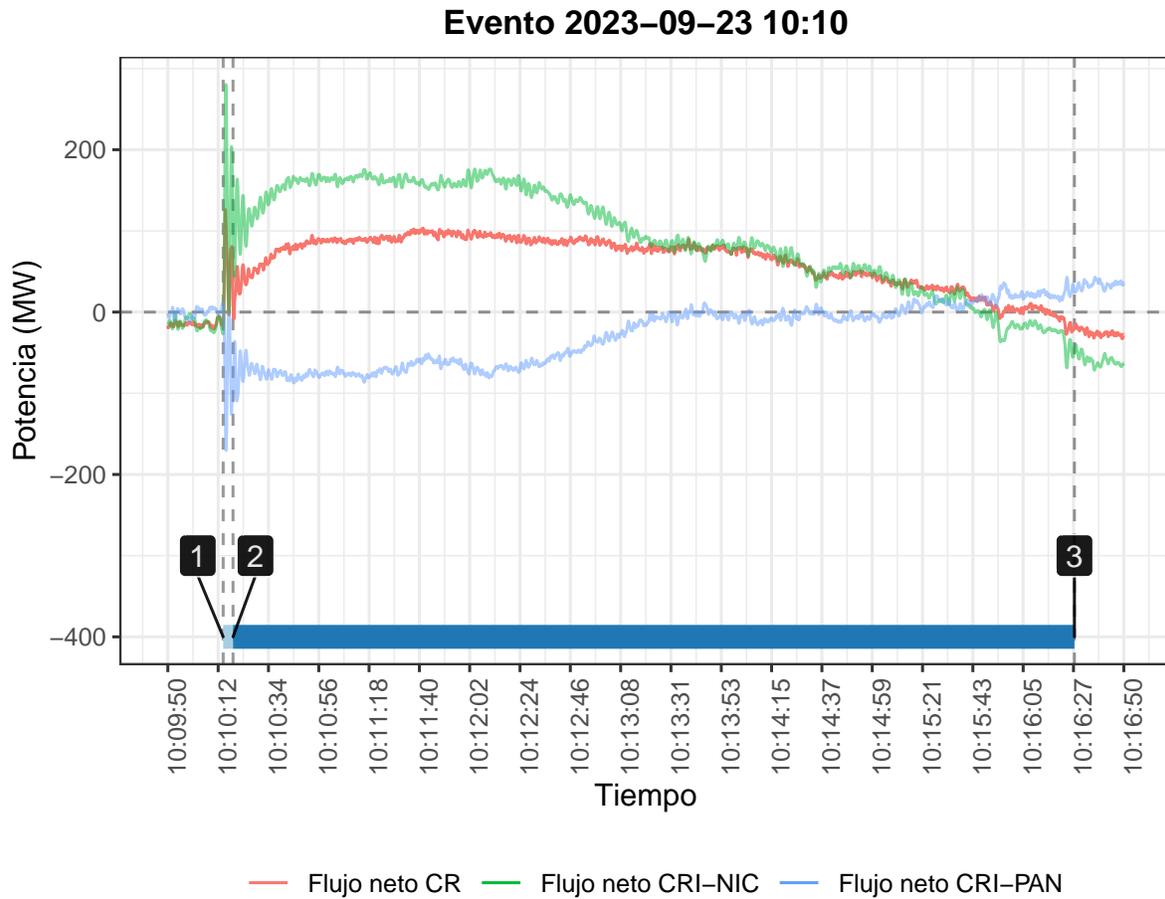
**Figura 1: Flujos netos en las interconexiones**

**1** Desconexión de MEX del SER

**3** Frecuencia máxima

**2** Frecuencia mínima

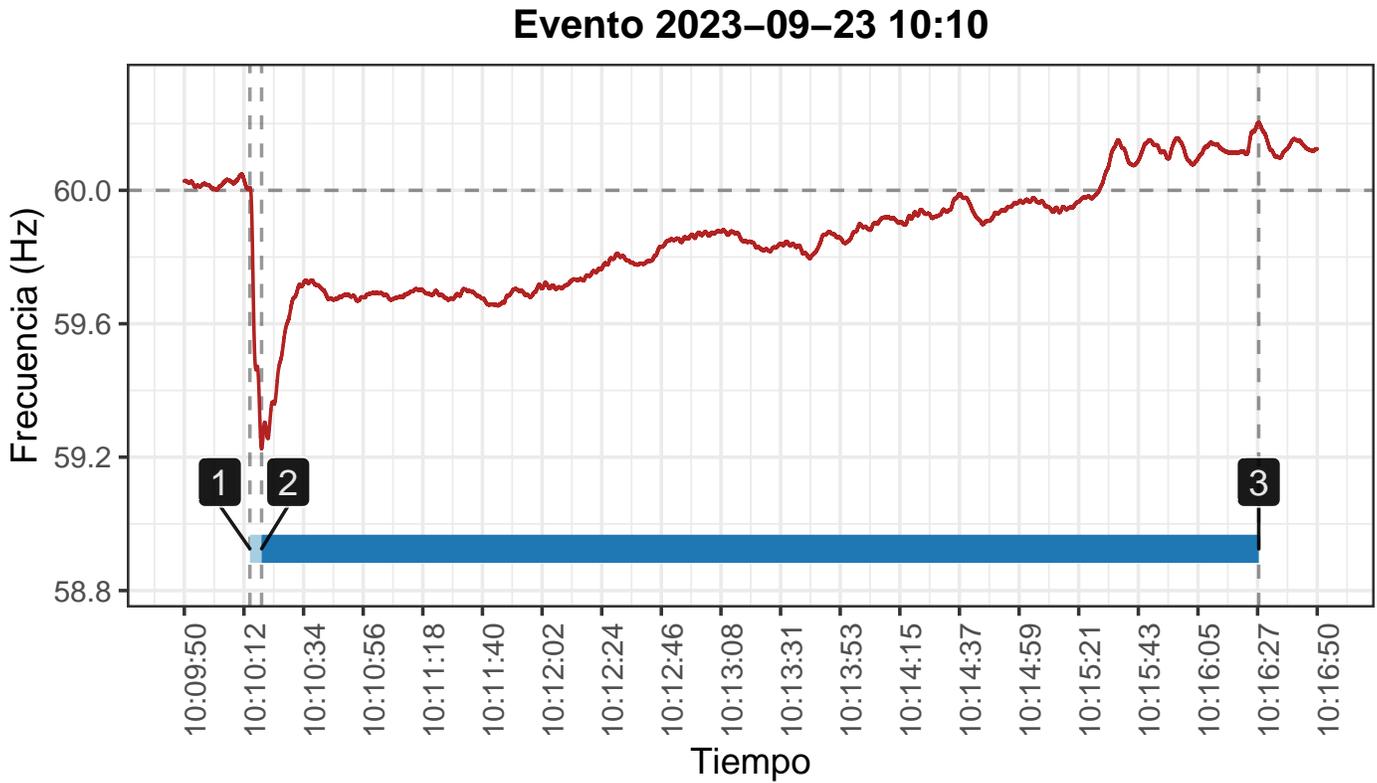
**Figura 2: Frecuencia medida en ST Río Claro**  
 Datos tomados del PMU

En Costa Rica, la frecuencia cayó hasta los 59.225 Hz, según las mediciones del PMU en la ST Río Claro y activó la primera etapa del EDACBF.

**1** Desconexión de MEX del SER

**3** Frecuencia máxima

**2** Frecuencia mínima

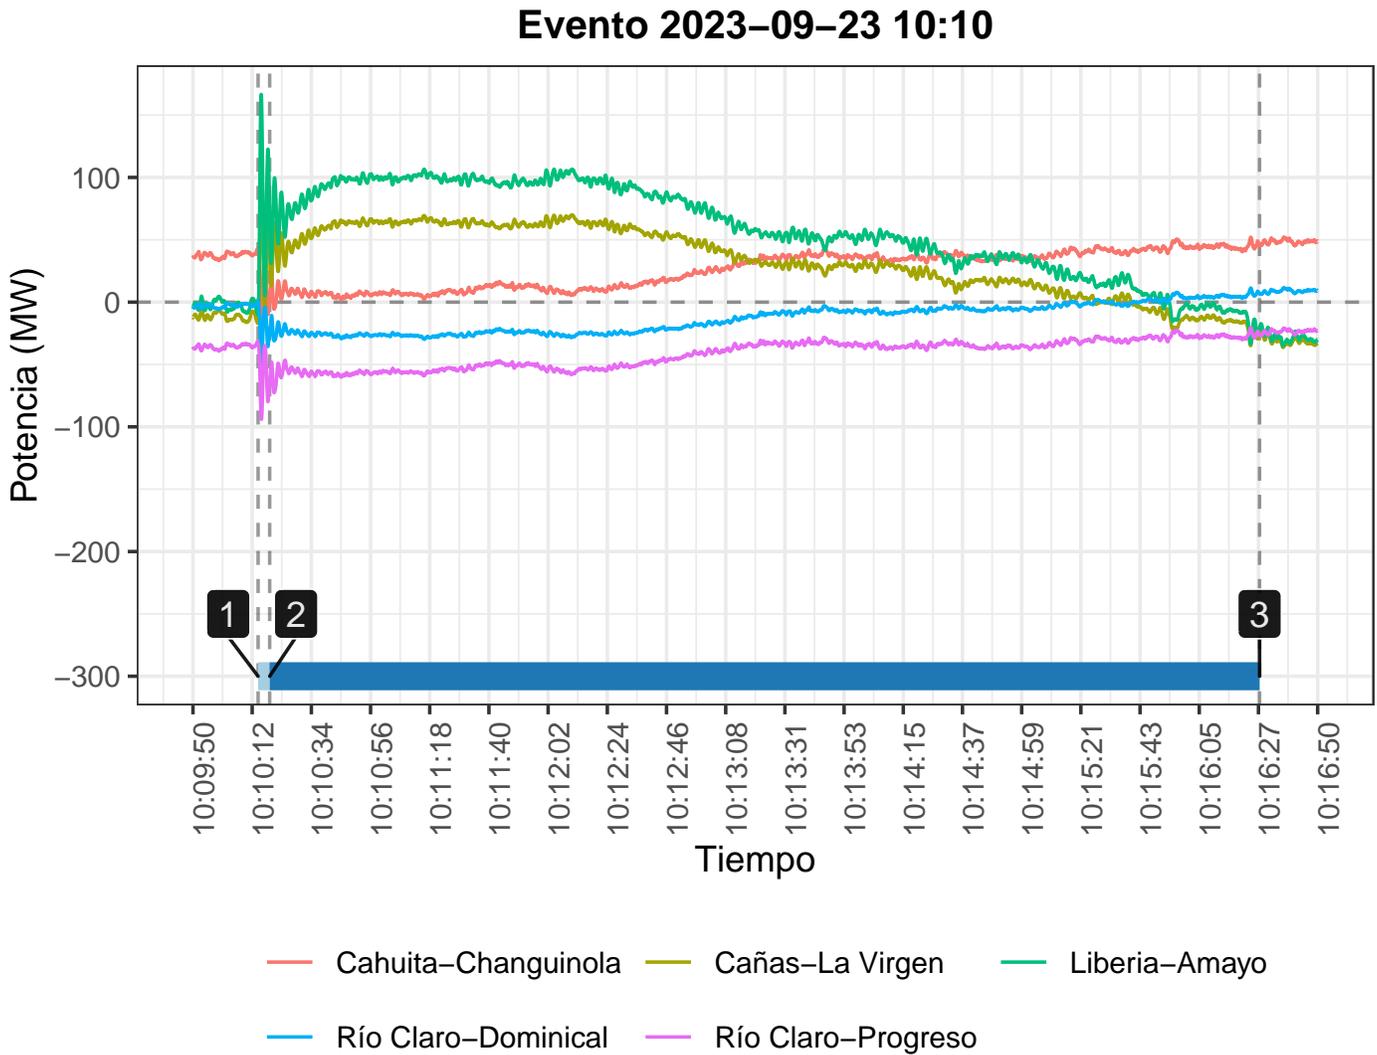
**Figura 3: Flujos en las interconexiones**  
 Datos tomados de los PMU

**1** Desconexión de MEX del SER

**3** Frecuencia máxima

**2** Frecuencia mínima
