## 1. DESCRIPCIÓN DEL EVENTO

El día 23 de septiembre del 2023 a las 10:46:09, inicia la caída abrupta de la frecuencia en el Sistema Eléctrico de Costa Rica. El EOR en su Reporte de Evento N° 218-9-2023, señala que un *evento relevante* no especificado, causó un incremento en el flujo de potencia activa en la interconexión de 400 kV México - Guatemala (pasando de 271 MW a 315 MW). Este incremento activó el EDALTIBV, desconectando dicha línea en la ST Tapachula y el respectivo disparo transferido a ST Los Brillantes. Es importante señalar que, al momento del evento, varias líneas de transmisión de 230 KV del SER se encontraban fuera de servicio por mantenimiento. Tras la separación del SER de México, la frecuencia se abatió hasta activar el EDACBF en la región.

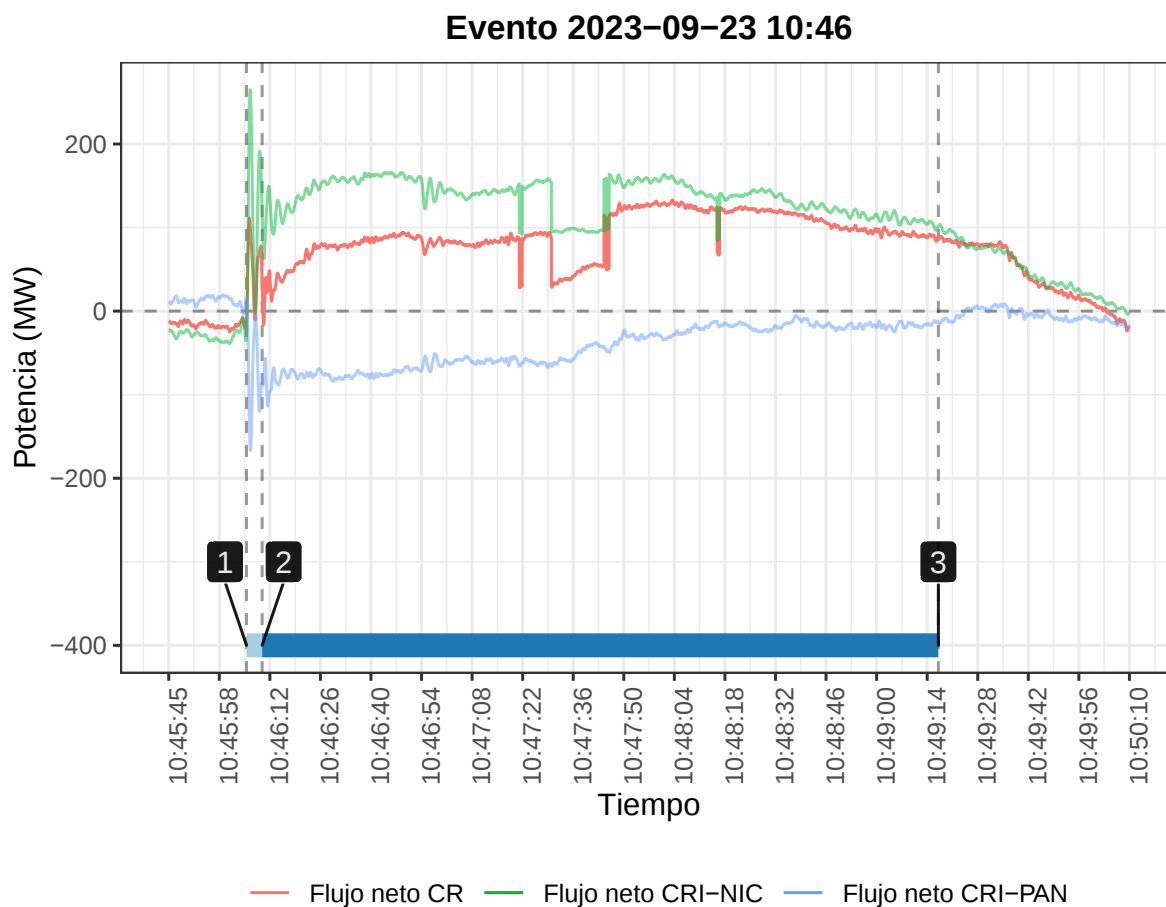
**Figura 1: Flujos netos en las interconexiones**  
Datos tomados de los PMU

Adicionalmente, es importante señalar que, en las Figuras 1 y 3, las tendencias de potencia activa tanto de flujos netos, como el de la LT 230 kV Canas - La Virgen, muestran un patrón irregular que tiende a cero en algunos períodos. Esta condición en el PMU de ST Cañas obedece a una falla intermitente en la adquisición de datos de dicho equipo. Esta condición ya fue reportada al área encargada para su debida atención y solución.

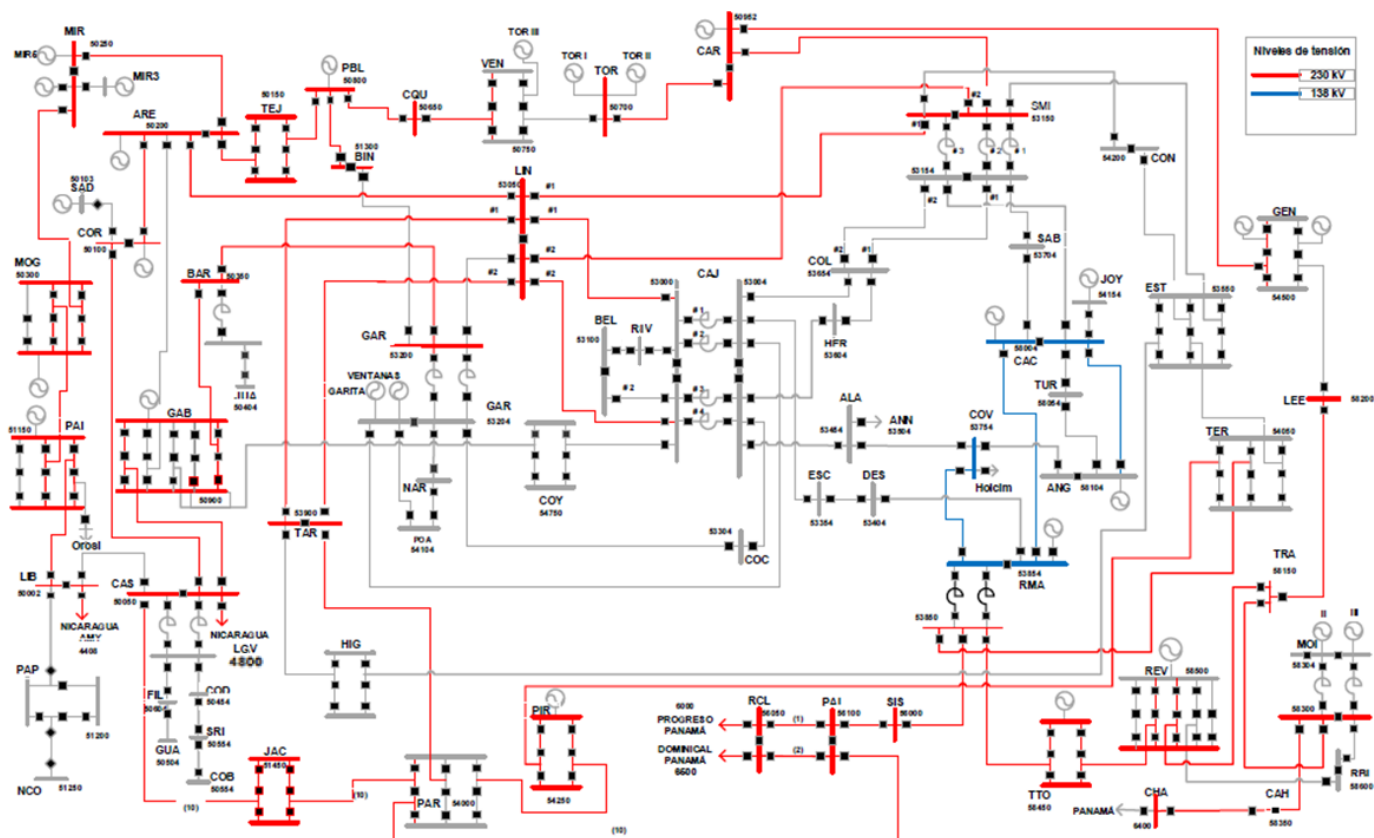
Un minuto antes del evento, el SEN registraba una demanda de 1621.05 MW y los flujos netos de potencia en las interconexiones tenían los siguientes valores: CRI-NIC = -14.02 MW y CRI-PAN = 5.33 MW.

Los elementos desconectados se señalan mediante ✖

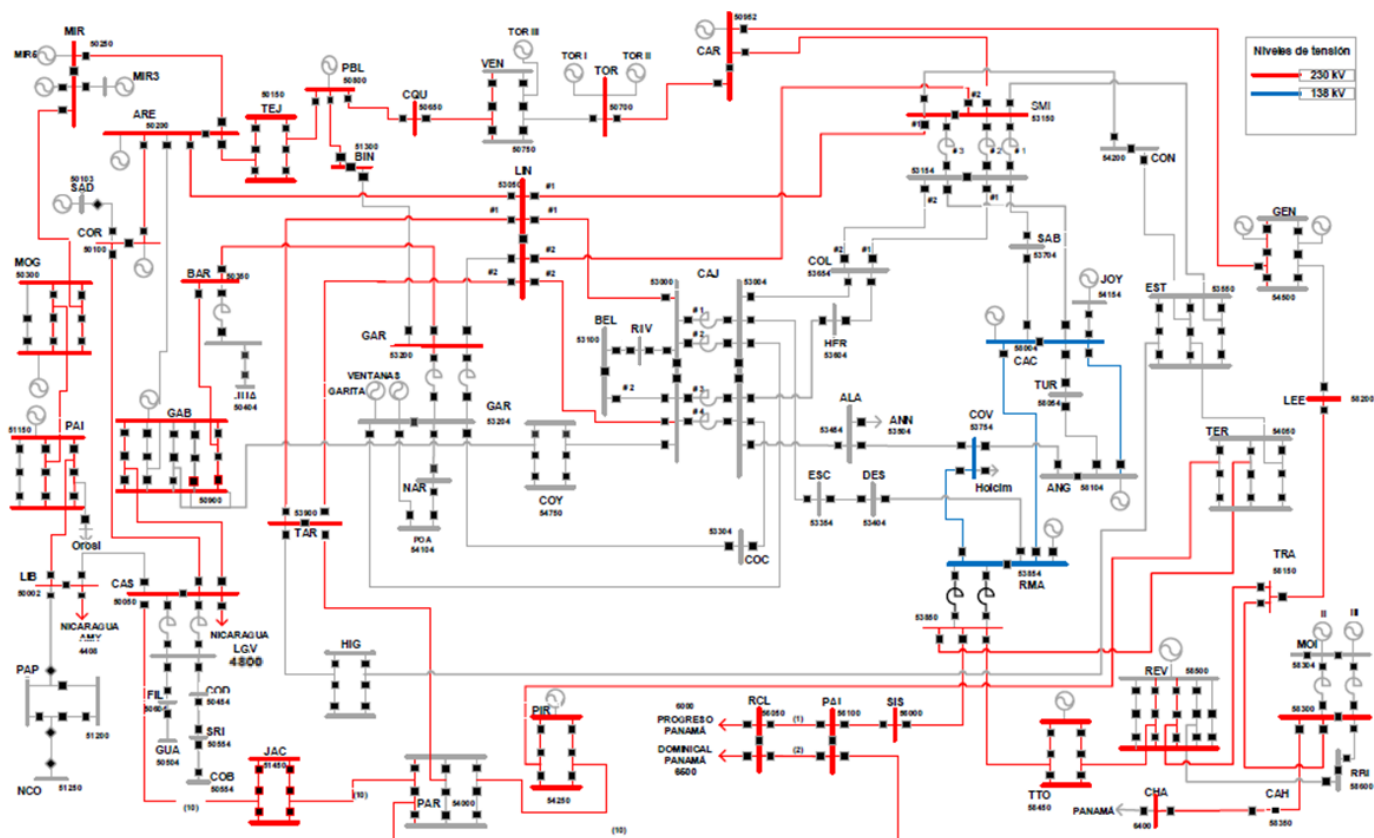
Un minuto después de iniciado el evento, el SEN registraba una demanda de 1625.83 MW y los flujos netos de potencia en las interconexiones tenían los siguientes valores: CRI-NIC = 149.05 MW y CRI-PAN = -55.26 MW. Con excepción de las líneas de distribución que forman parte del EDACBF y la LD 34.54 kV Alajuelita - LD-01 (Periféricos), ningún otro elemento del SEN fue desconectado por acción de las protecciones ni como consecuencia directa del evento.

Los elementos desconectados se señalan mediante ✖
