1. DESCRIPCIÓN DEL EVENTO

El día 24 de diciembre del 2023 a las 09:08:34, se presenta un evento regional originado en Panamá, el cual según reporte N° 287-12-23 se debe a una *pérdida de 895 MW de carga y 910 MW de generación en área de control de Panamá, por cero voltaje en la subestación Panamá ocasionado por explosión de banco de capacitores C3 a 115 kV. provocando disparo de múltiples líneas de transmisión a 115 y 230 kV en Panamá, disparo de las tres líneas de interconexión a 230 kV entre Costra Rica y Panamá por ECS (solo en el extremo de Costa Rica, por operación de ECS CRI-PAN, ubicado en el área de control de Costa Rica, dejando aislada el área de control de Panamá) y disparo de línea de interconexión a 400 kV Tapachula - Los Brillantes (México - Guatemala) por operación de esquema EDALTIBV, quedando el SER aislado de México.*

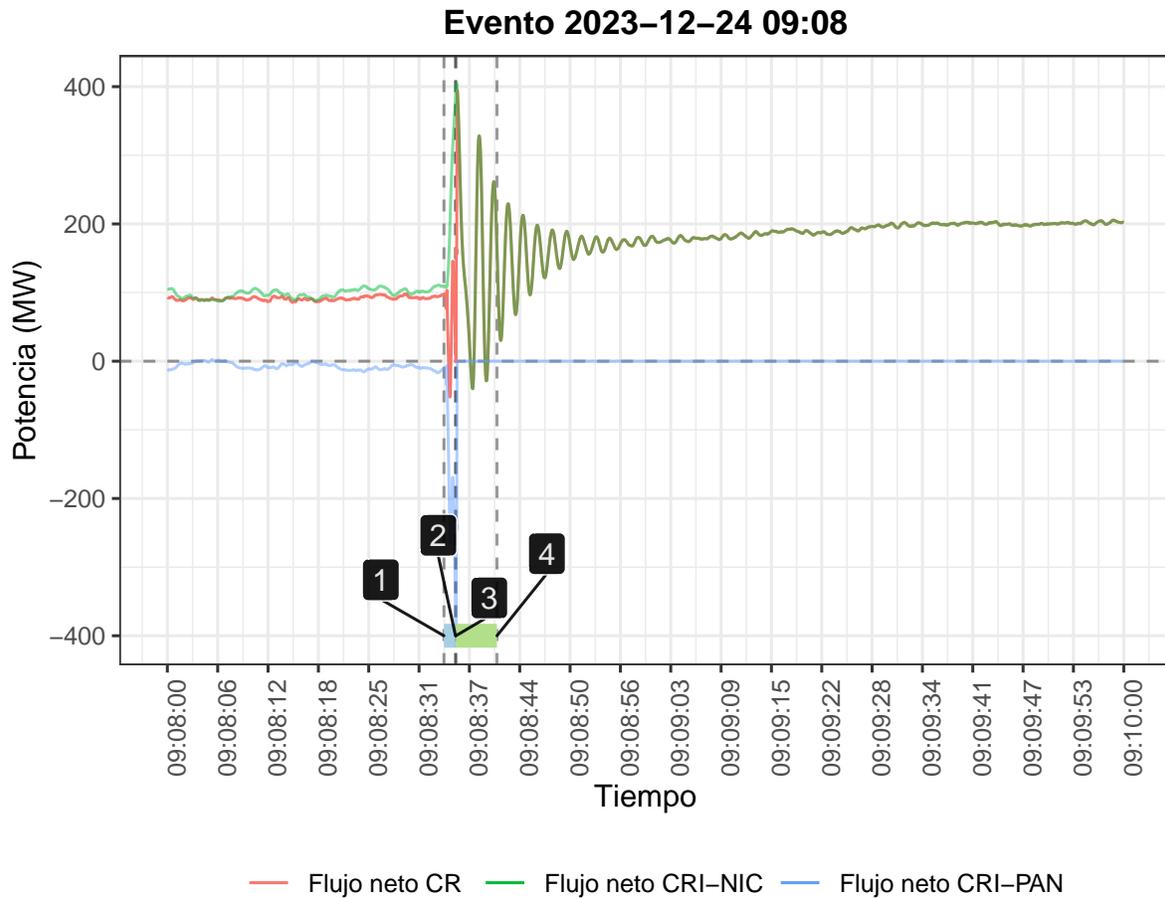
Figura 1: Flujos netos en las interconexiones

1 Inicio del evento

3 Frecuencia máxima

2 Disparo interconexiones con Panamá

4 Frecuencia mínima

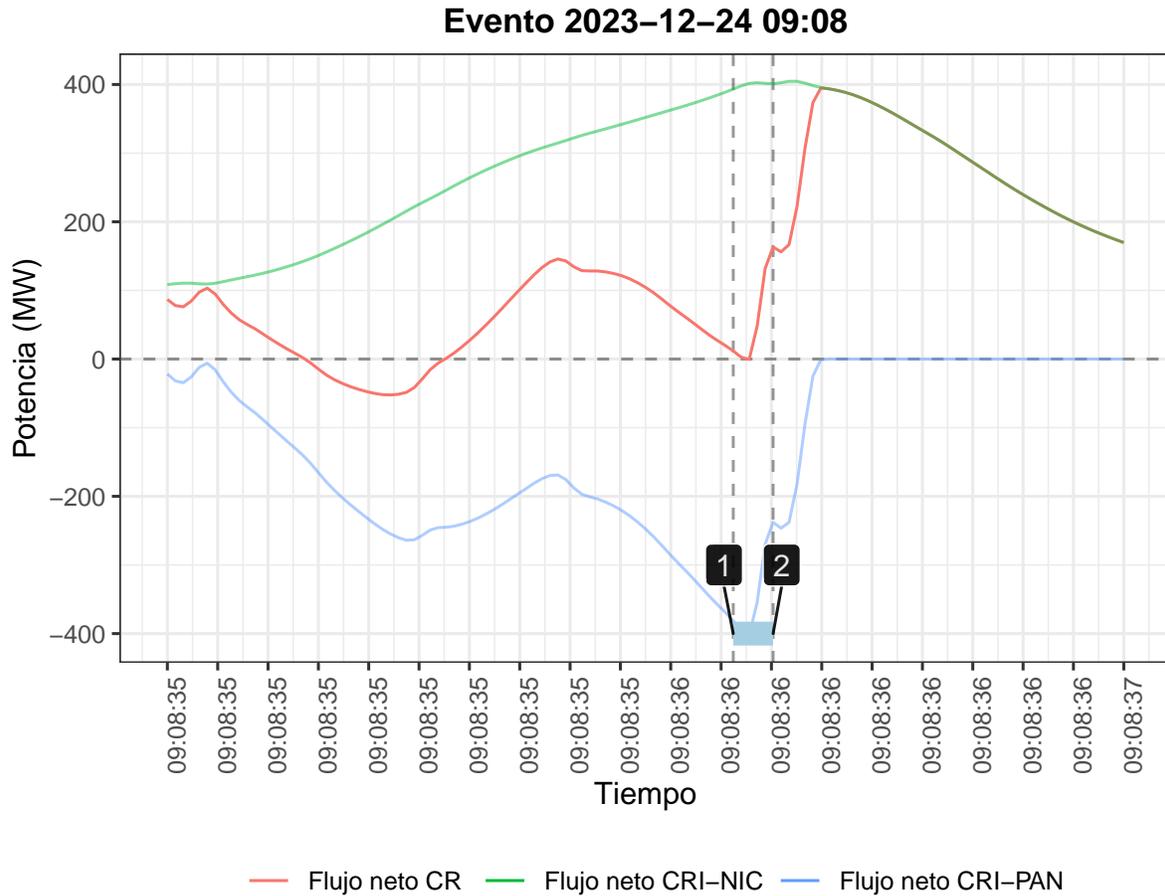
Figura 2: Zoom de flujos netos en las interconexiones
Datos tomados de los PMU

La actuación del ECS en ST Río Claro es correcta. Las condiciones de frecuencia mayor a 60.25 Hz y suma de flujos mayor a 200 MW, según el PMU en ST Río Claro, se cumplieron a las 09:08:36.133 y se mantuvieron por aproximadamente 100 ms hasta que se da la señal de apertura y el flujo llega a cero 150 ms después de cumplirse las condiciones. Se puede concluir que el desempeño del ECS en ST Río Claro fue adecuado.

La actuación del ECS en ST Cahuita es correcta. Las condiciones de frecuencia mayor a 60.25 Hz y el flujo mayor a 100 MW, según el PMU en ST Cahuita, se cumplieron a 09:08:36.017 y se mantuvieron por 283 ms hasta que se da la señal de apertura y el flujo llega a cero 350 ms después de cumplirse las condiciones. Se puede concluir que el desempeño del ECS, según los datos del PMU en ST Cahuita, no fue adecuado en términos del tiempo de actuación del esquema, permitiendo al sistema eléctrico de Panamá permanecer conectado al SER por aproximadamente 200 ms adicionales a lo programado. Debido a esto, se evaluará con los encargados del esquema de control suplementario (ECS) el retraso en la señal de apertura del esquema en ST Cahuita con el fin de analizar dicho retraso y evaluar si existe afectación en el cumplimiento del diseño del ECS Costa Rica - Panamá.

1 Disparos en ST Río Claro

2 Disparo en ST Cahuita

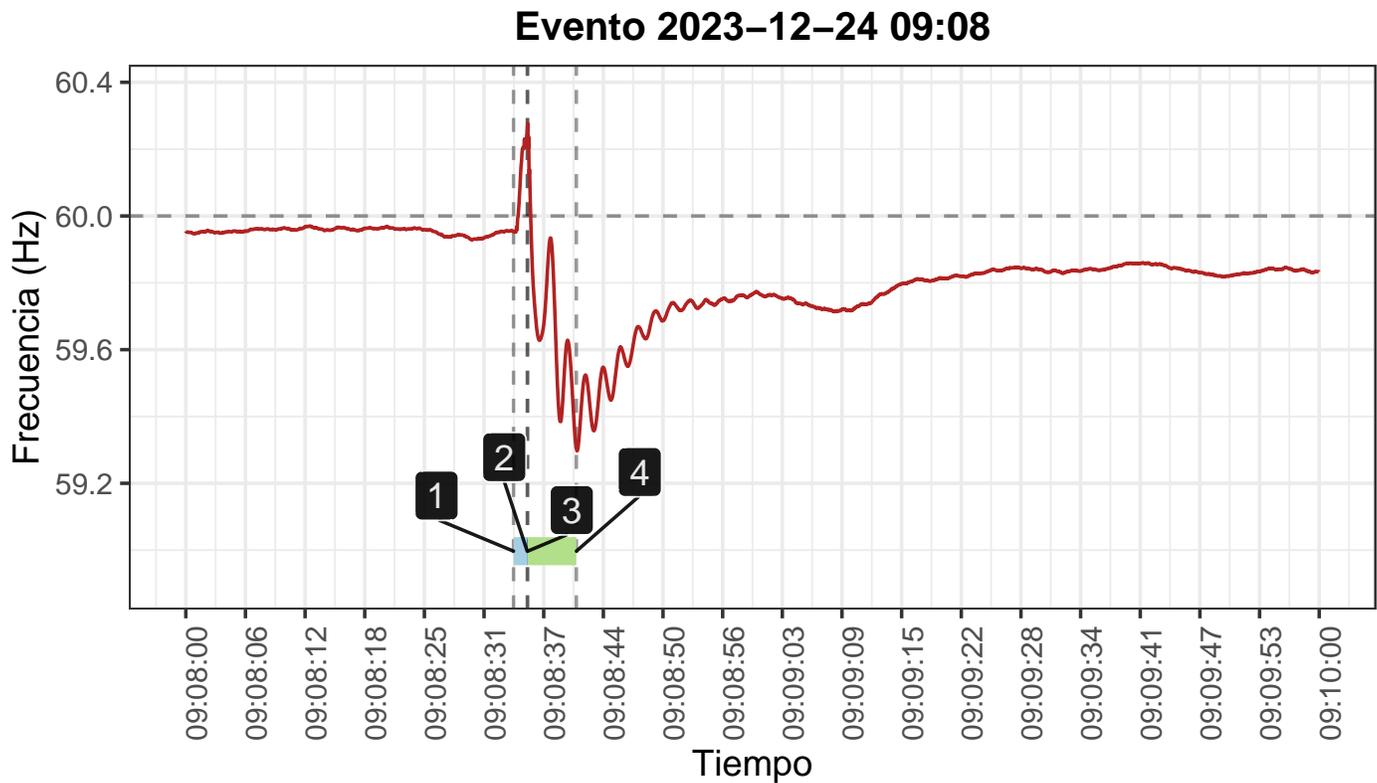
Figura 3: Frecuencia medida en ST Angostura
Datos tomados del PMU

En Costa Rica, la frecuencia subió hasta los 60.277 Hz y luego bajó hasta los 59.297 Hz, según las mediciones del PMU en la ST Angostura y activó el ECS Costa Rica - Panamá y además activó parcialmente la primera etapa del EDACBF. Es importante mencionar que durante el evento, el valor de la frecuencia sólo es menor de 59.3 Hz en esta subestación (valor definido para la activación de la primera etapa del esquema), los otros registros de PMU muestran valores de frecuencia superiores a 59.3 Hz.

El desempeño del EDACBF es correcto. En teoría, no debería de haber actuado ningún circuito del EDACBF; sin embargo en manuales de fabricante de los relés de baja frecuencia, se indica que existe una tolerancia de 10 mHz donde el relé puede o no actuar, debido al procesamiento y/o errores asociados a los transformadores de medición lo que puede ocasionar una variación entre el valor medido y el valor verdadero; y puede afectar el funcionamiento de la protección. En este evento la frecuencia mínima alcanzada como consecuencia del evento fue de 59.297 Hz en ST Angostura; pero en las demás subestaciones del SEN fue mayor a 59.3 Hz. Con esto, se justifica la actuación de la LD 34.5 kV Turrialba - Azul ya que la ST Turrialba está a menos de 5 km en línea recta de ST Angostura. Además, de antemano se sabe que existe una limitación tecnológica en los relés de baja frecuencia de LD 34.5 kV Alajuelita - La Verbena y LD 34.5 El Este - Tres Ríos que obliga al agente distribuidor a especificar el umbral de disparo en 59.34 Hz para asegurar la desconexión de carga automática en caso de alcanzarse los 59.3 Hz.

1 Inicio del evento

3 Frecuencia máxima

2 Disparo interconexiones con Panamá

4 Frecuencia mínima

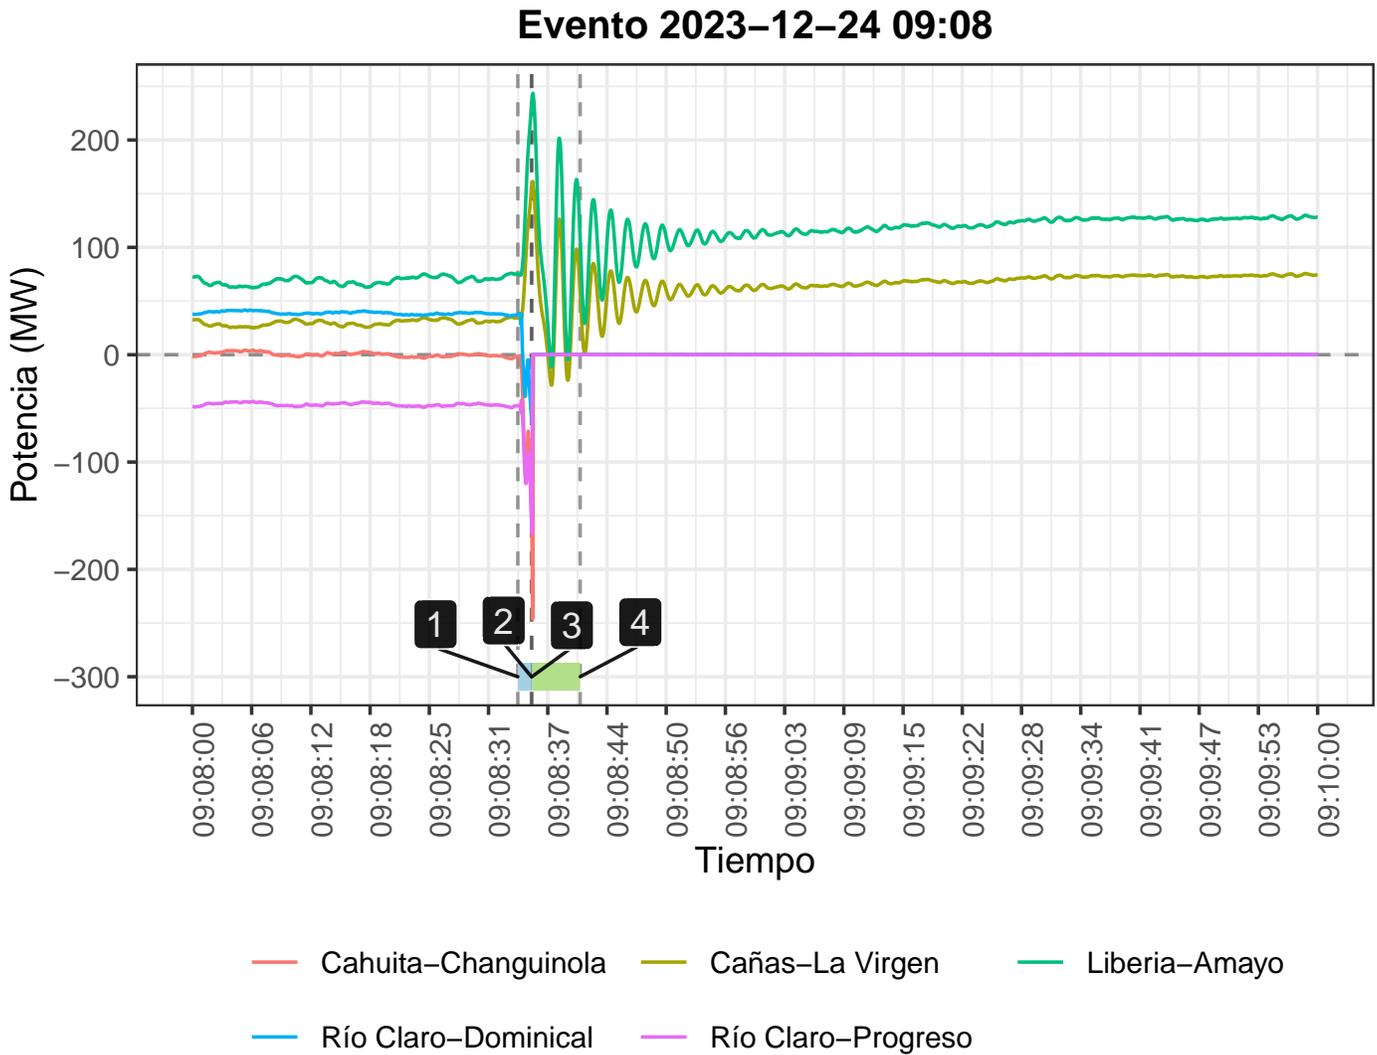
Figura 4: Flujos en las interconexiones
 Datos tomados de los PMU

1 Inicio del evento

3 Frecuencia máxima

2 Disparo interconexiones con Panamá

4 Frecuencia mínima

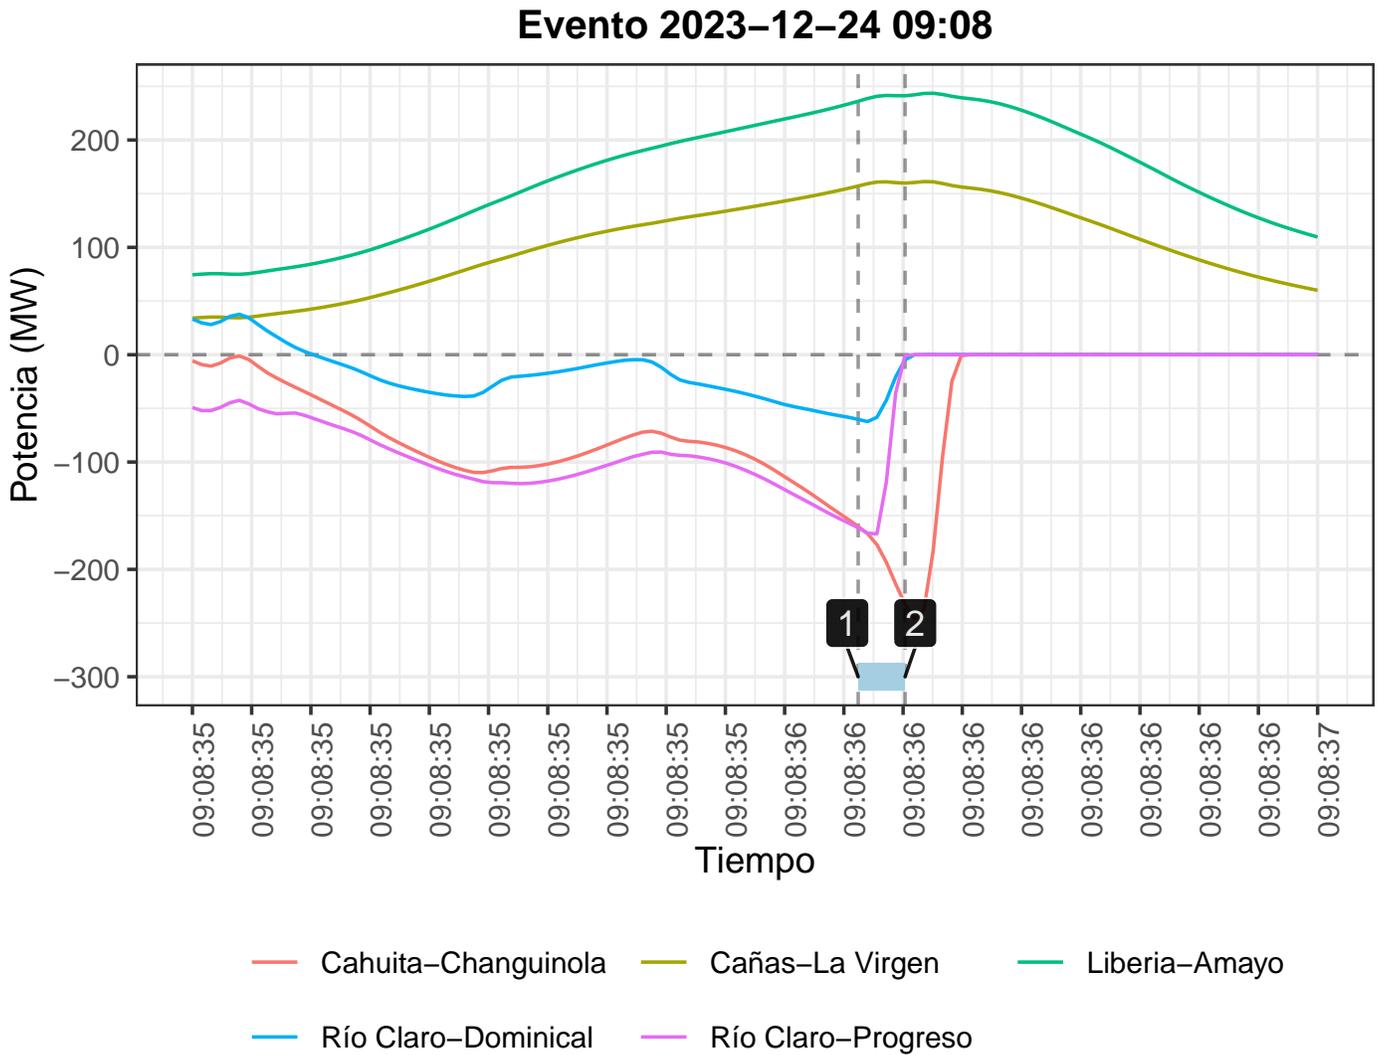
Figura 5: Zoom de flujos en las interconexiones
 Datos tomados de los PMU

1 Disparos en ST Río Claro

2 Disparo en ST Cahuita

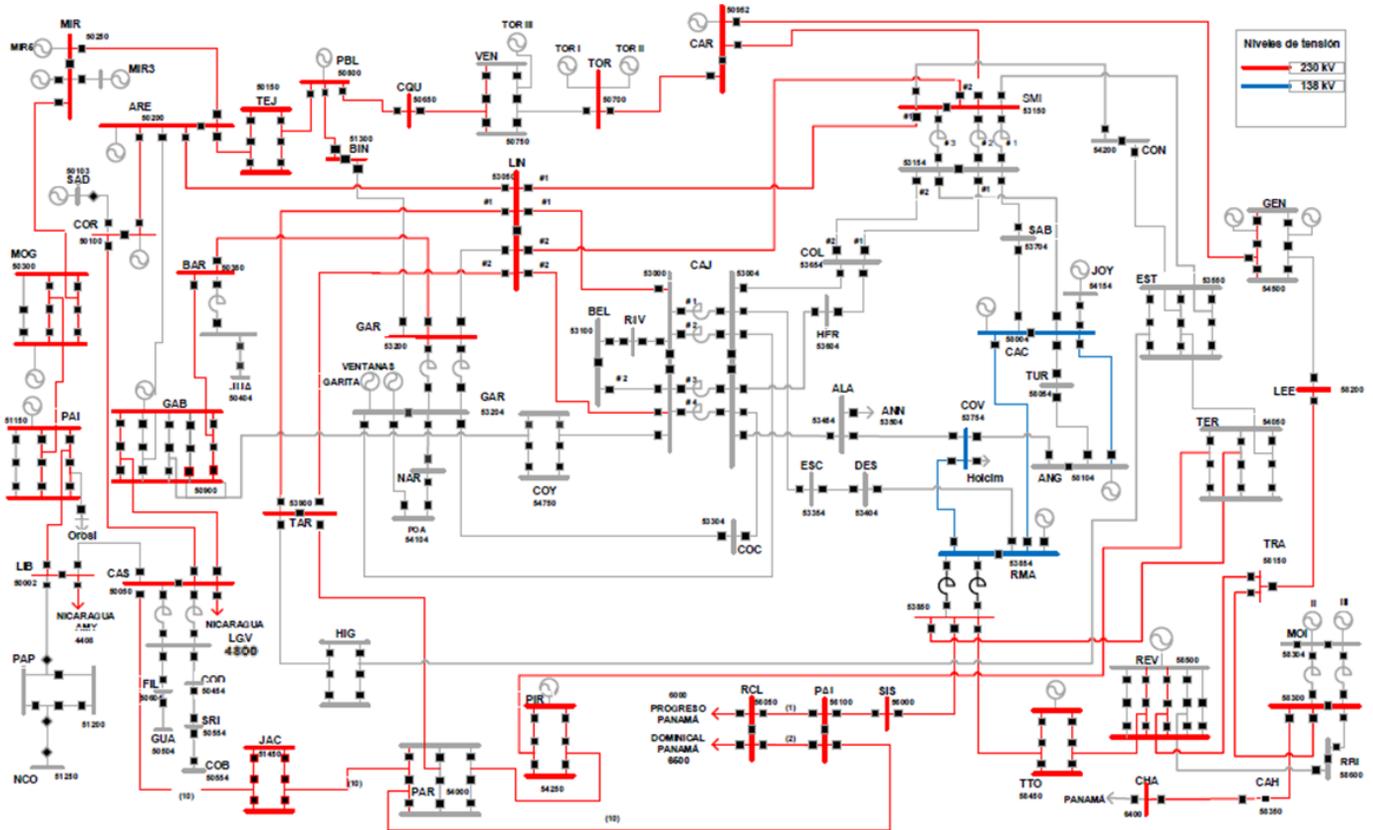
Figura 7: Configuración prefalla

Un minuto antes del evento, el SEN registraba una demanda de 1312.23 MW y los flujos netos de potencia en las interconexiones tenían los siguientes valores: CRI-NIC = 103.21 MW y CRI-PAN = -13.41 MW.

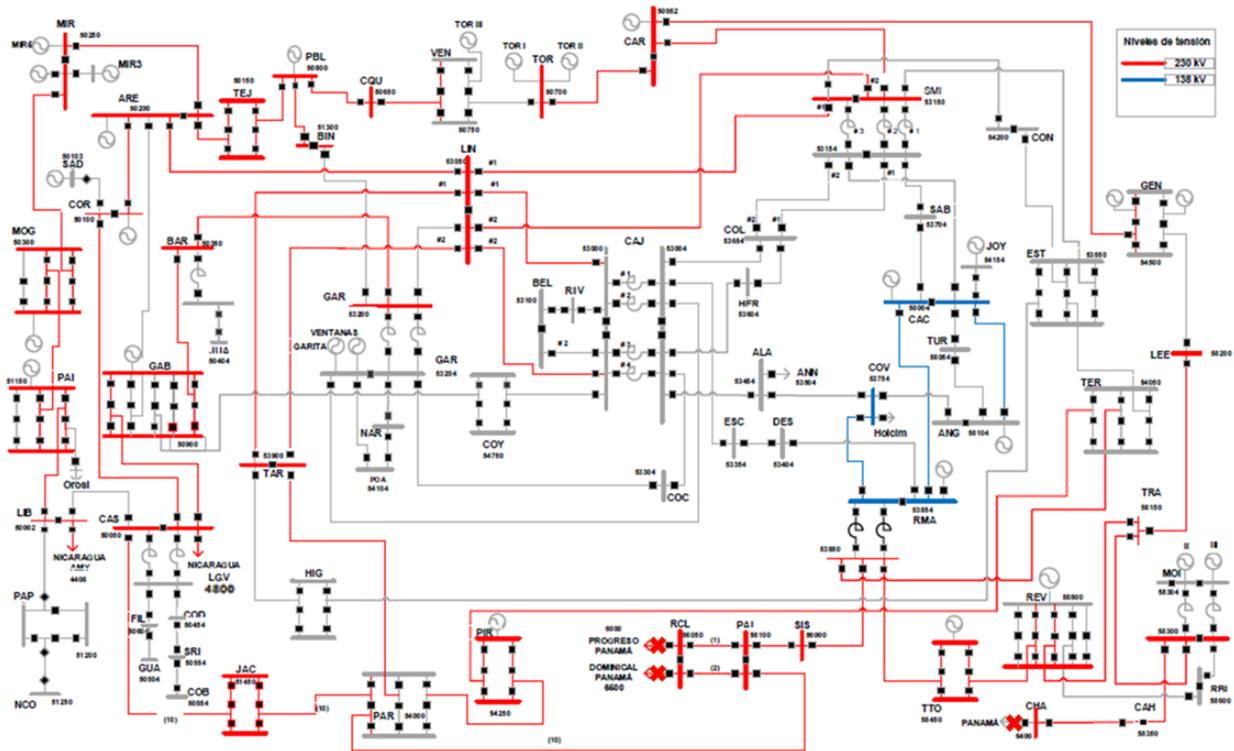
Figura 8: Configuración postfalla
 Los elementos desconectados se señalan mediante ✖

Un minuto después de iniciado el evento, el SEN registraba una demanda de 1281.65 MW y los flujos netos de potencia en las interconexiones tenían los siguientes valores: CRI-NIC = 188.62 MW y CRI-PAN = 0 MW. Con excepción de estas seis líneas (tres líneas de transmisión y tres líneas de distribución), ningún otro elemento del SEN fue desconectado por acción de las protecciones ni como consecuencia directa del evento.

Observaciones: Por acción del ECS, Panamá queda aislada del SER.
