1. DESCRIPCIÓN DEL EVENTO

El día 03 de febrero del 2024 a las 17:57:43 hrs, inicia la caída abrupta de la frecuencia en el Sistema Eléctrico de Costa Rica. El EOR, en su reporte preliminar de evento N° 25-2-2024, indicó que se presentó la desconexión automática de la LT 230kV Agua Caliente - Sandino (interconexión entre El Salvador y Nicaragua) por activación del relé de diferencial de línea e impedancia, a las 17:57:44 hrs. Esto debido a una falla en las fases R y T (A y C) a tierra, ubicada a 107.3 Km de ST Agua Caliente. Producto de esta desconexión, la LT230kV Prados - León se desconectó automáticamente por sobrecarga a las 17:57:52 hrs.

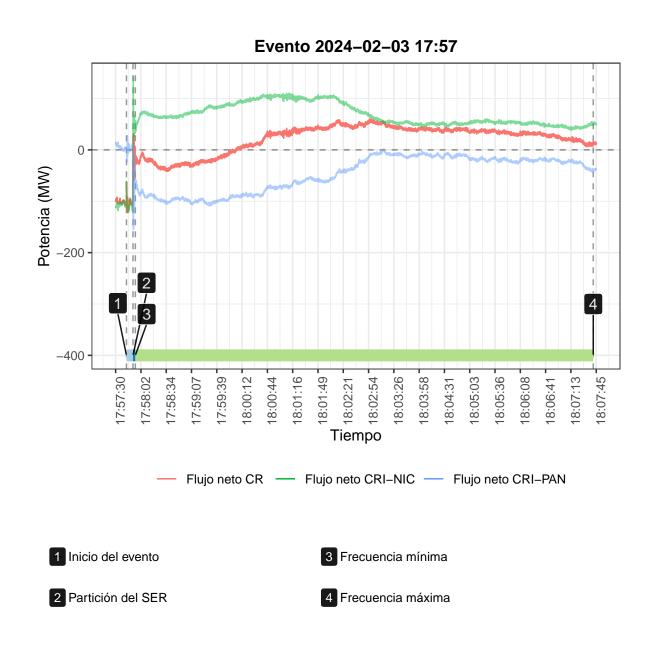
Figura 1: Flujos netos en las interconexiones Datos tomados de los PMU

Un minuto antes del evento, el SEN registraba una demanda de 1591.81 MW y los flujos netos de potencia en las interconexiones tenían los siguientes valores: CRI-NIC = -107.34 MW y CRI-PAN = 4.85 MW.

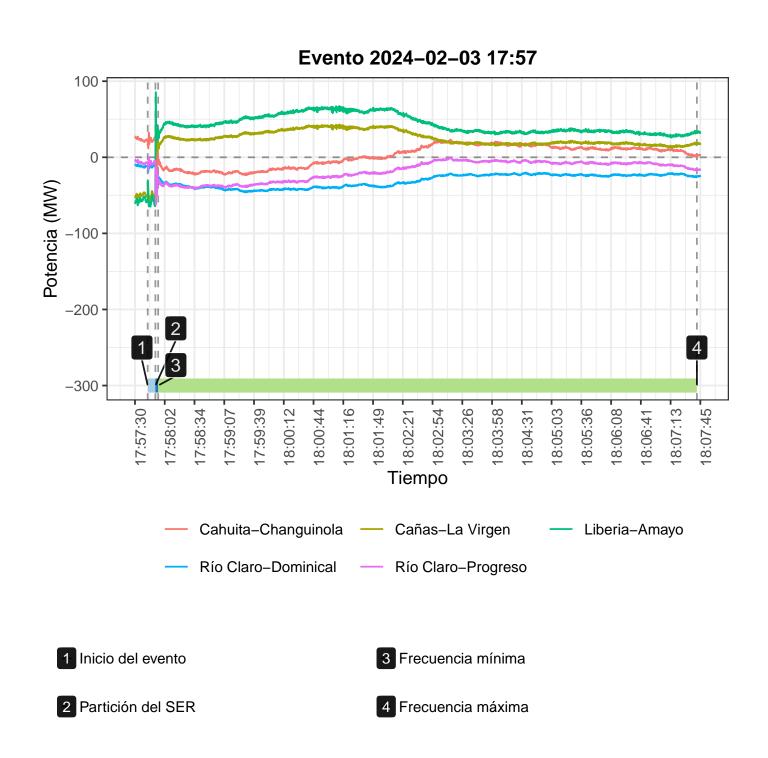
Figura 3: Flujos en las interconexiones

Un minuto después de iniciado el evento, el SEN registraba una demanda de 1556.31 MW y los flujos netos de potencia en las interconexiones tenían los siguientes valores: CRI-NIC = 63.75 MW y CRI-PAN = -88.55 MW. Con excepción de las líneas de distribución que forman parte del EDACBF, ningún otro elemento del SEN fue desconectado por acción de las protecciones ni como consecuencia directa del evento.

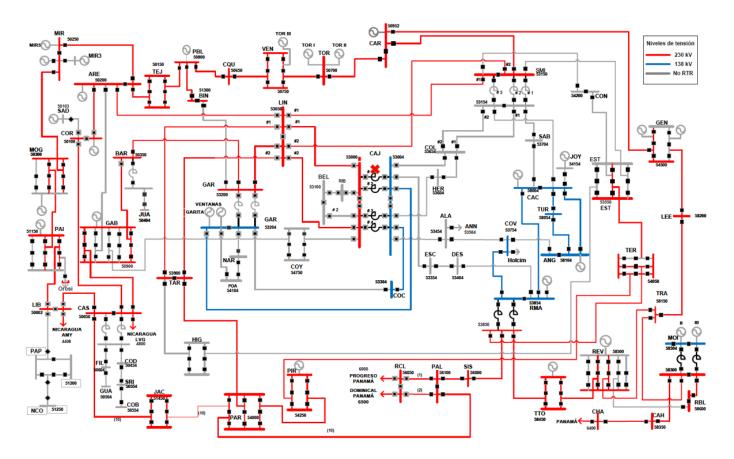
Figura 5: Configuración prefalla

Observaciones: Autotransformador AT01 de ST La Caja indisponible por mantenimiento programado.

Diagrama unifilar: Ver Figura 5.

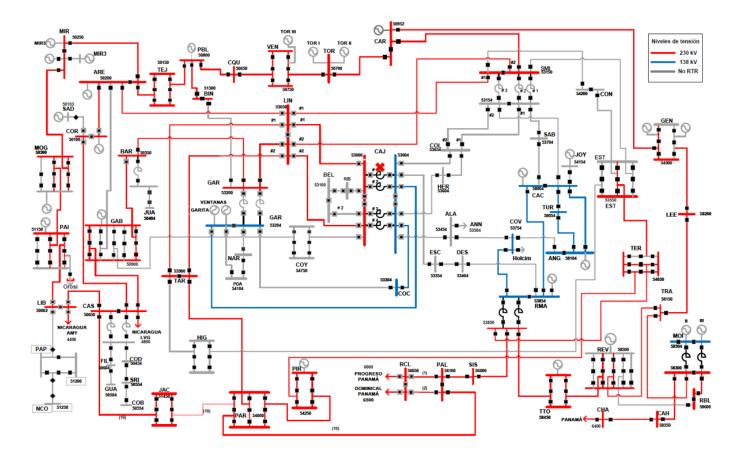
Figura 6: Configuración postfalla

Observaciones: Ninguna. **Diagrama unifilar**: Ver Figura 6.
