1. DESCRIPCIÓN DEL EVENTO

El 25 de abril del 2024 a las 00:43:35, inició la caída abrupta de la frecuencia en el Sistema Eléctrico de Costa Rica. En el reporte preliminar de evento N° 72-4-2024, el EOR indica que se presentó una pérdida de generación de 141.85 MW en el SEP de Panamá debido al disparo de las unidades G1, G2 y G3 de la central Costa Norte. En consecuencia, se produjo la desconexión automática de la interconexión México - Guatemala, cuyo flujo antes del disparo era de 370 MW en dirección hacia Guatemala.

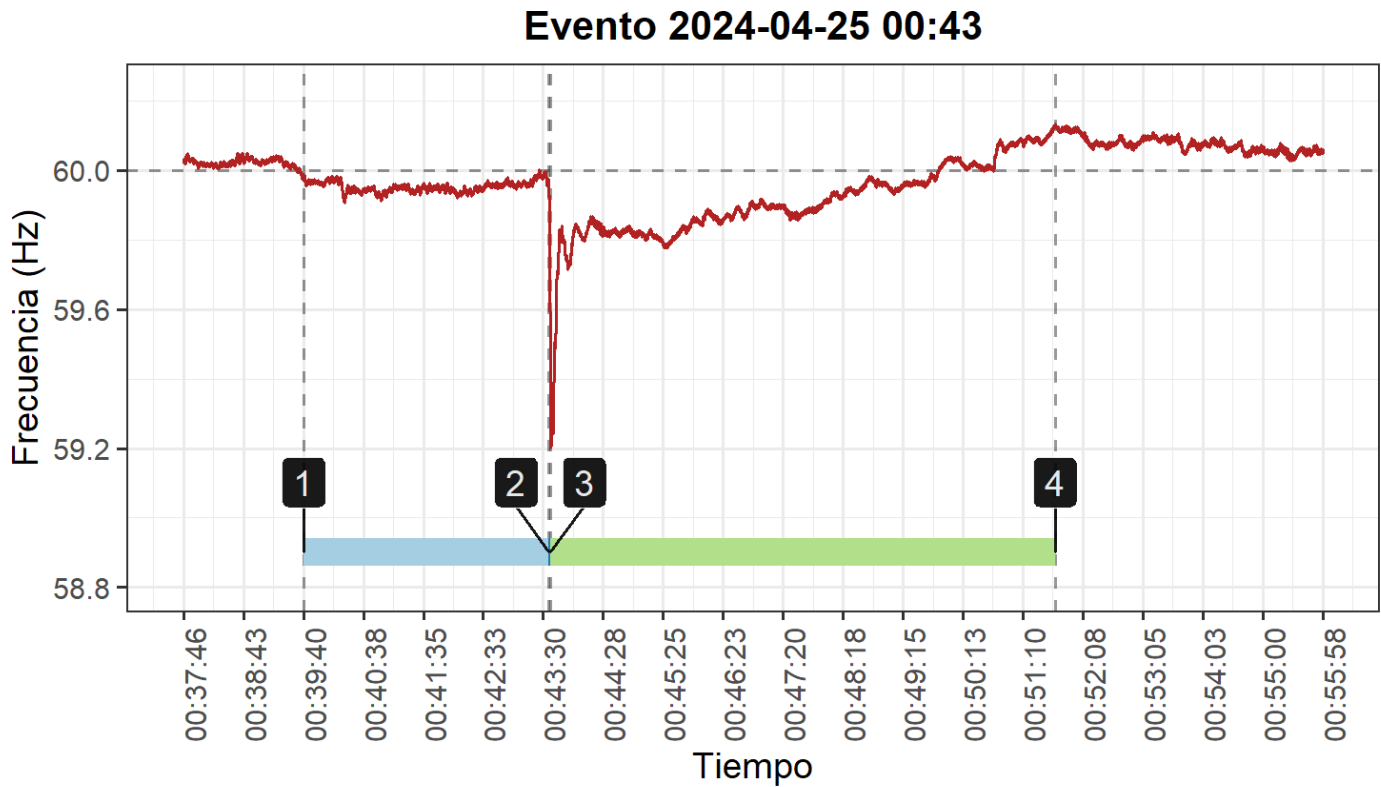
Figura 2: Frecuencia medida en ST Río Claro
 Datos tomados del PMU

En Costa Rica, la frecuencia cayó hasta los 59.202 Hz, según las mediciones del PMU en la ST Río Claro y activó la primera etapa del EDACBF.
