1. DESCRIPCIÓN DEL EVENTO

El día 05 de septiembre del 2024 a las 11:46:43, inicia la caída de la frecuencia en el Sistema Eléctrico de Costa Rica. Según el Reporte de Evento No. 194-9-24 del EOR, se registra el disparo de la interconexión 400 KV Los Brillantes - Tapachula por operación de esquema EDALTIBV causado por el disparo de la LT 230 kV Palo Gordo-Siquinalá en Guatemala.

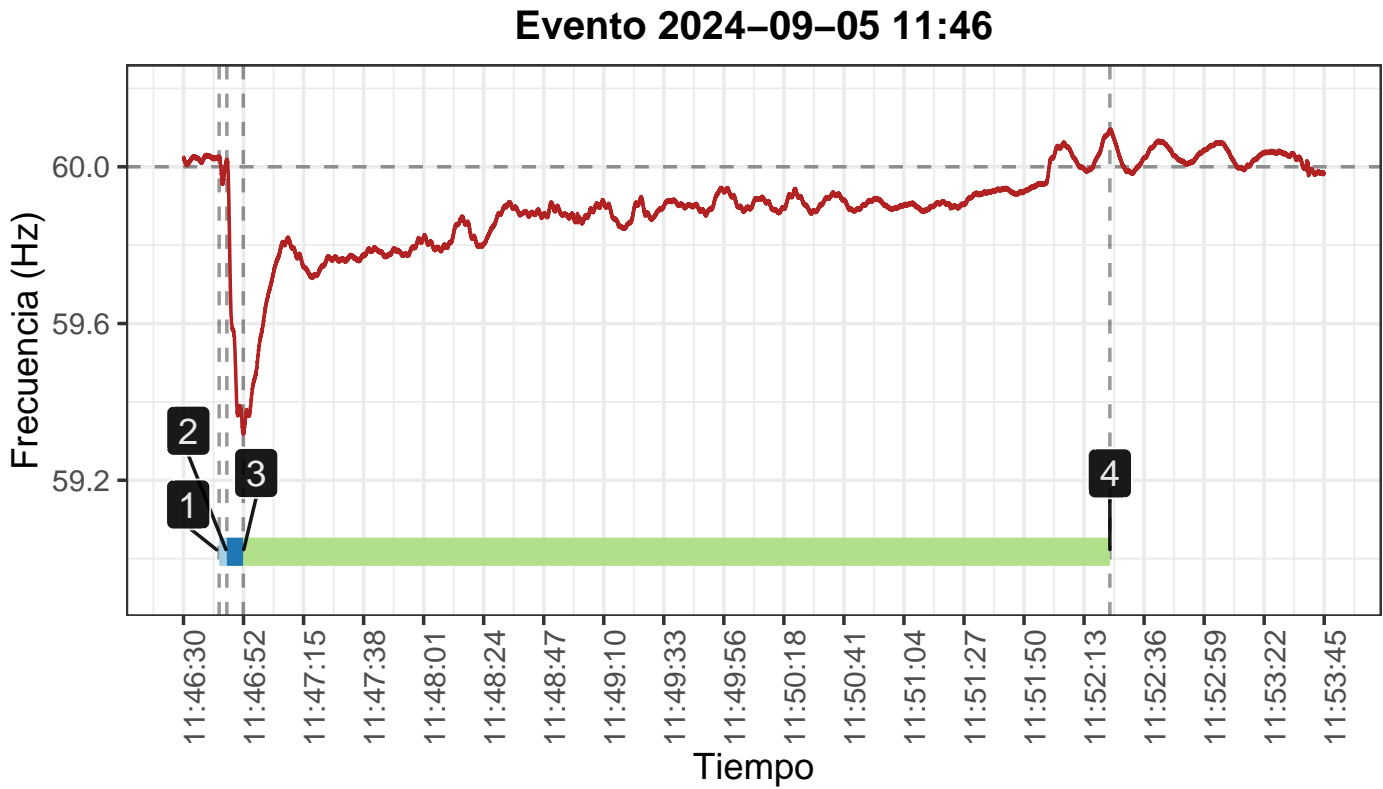
Figura 2: Frecuencia medida en ST Río Claro
Datos tomados del PMU

En Costa Rica, la frecuencia cayó hasta los 59.318 Hz, según las mediciones del PMU en la ST Río Claro y activó cuatro circuitos de la primera etapa del EDACBF. Es importante mencionar que durante el evento, el valor de la frecuencia nunca es menor de 59.3 Hz, valor definido para la activación de la primera etapa del esquema.
