1. DESCRIPCIÓN DEL EVENTO

El 07 de septiembre del 2024 a las 14:43:40, inició la caída de la frecuencia en el Sistema Eléctrico de Costa Rica. El EOR en su reporte preliminar de evento N° 199-9-2024 indica que ocurrió una *"Pérdida de 232.3 MW de generación en el sistema eléctrico de Panamá debido a disparo de U1, U3 y U4 en central Costa Norte, provocando déficit de generación en el SER y disparo de LI a 400 kV Tapachula - Los Brillantes (México - Guatemala), por activación del esquema de bajo voltaje en SE Tapachula (EDALTIBV)"*. Previo al evento, el flujo de potencia desde México hacia Guatemala era de 260 MW.

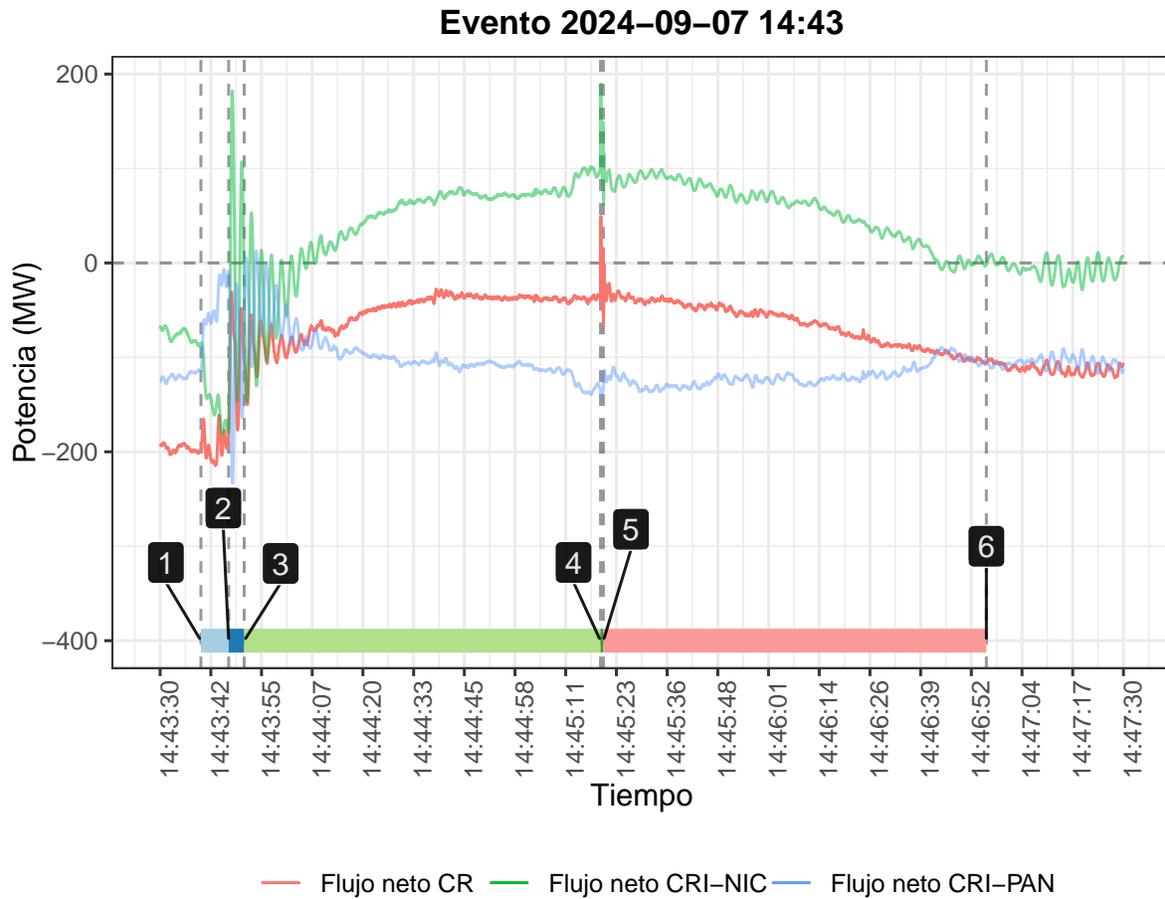
Figura 1: Flujos netos en las interconexiones

Un minuto antes del evento, el SEN registraba una demanda de 1609.72 MW y los flujos netos de potencia en las interconexiones tenían los siguientes valores: CRI-NIC = -82.73 MW y CRI-PAN = -114.82 MW.

Un minuto después de iniciado el evento, el SEN registraba una demanda de 1552.61 MW y los flujos netos de potencia en las interconexiones tenían los siguientes valores: CRI-NIC = 79.88 MW y CRI-PAN = -115.18 MW. Con excepción de las líneas de distribución que forman parte del EDACBF y de la U2 de PH Chocosuela II, ningún otro elemento del SEN fue desconectado por acción de las protecciones ni como consecuencia directa del evento.

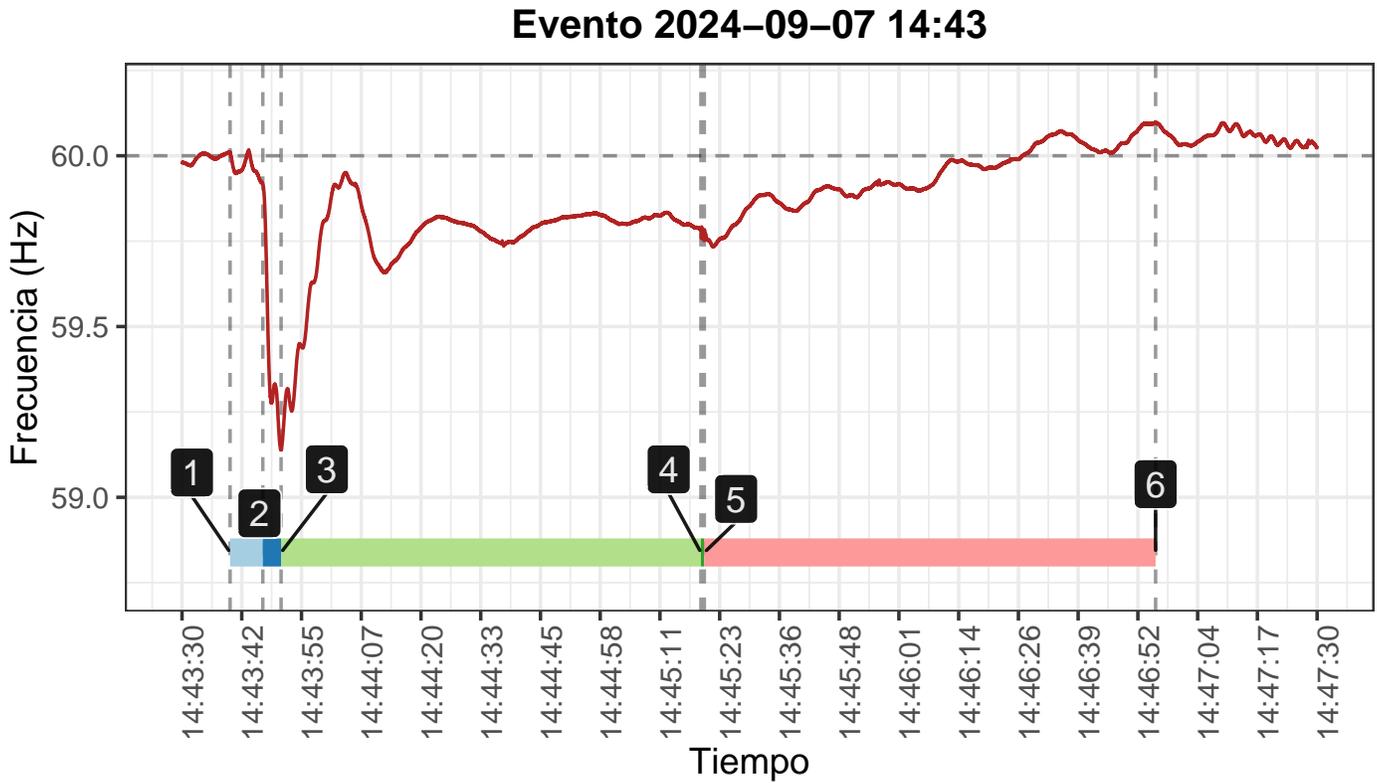
Figura 2: Frecuencia medida en ST Río Claro
 Datos tomados del PMU

En Costa Rica, la frecuencia cayó hasta los 59.138 Hz, según las mediciones del PMU en la ST Río Claro y activó la primera etapa del EDACBF.

Por último, a las 14:45:19, cerca de un minuto y cuarenta segundos después del inicio del evento, se presenta un intento de recierre en la LT 230 kV Liberia - Amayo, el cual no fue exitoso por lo que se dió la desconexión automática de la misma por actuación de la protección diferencial.

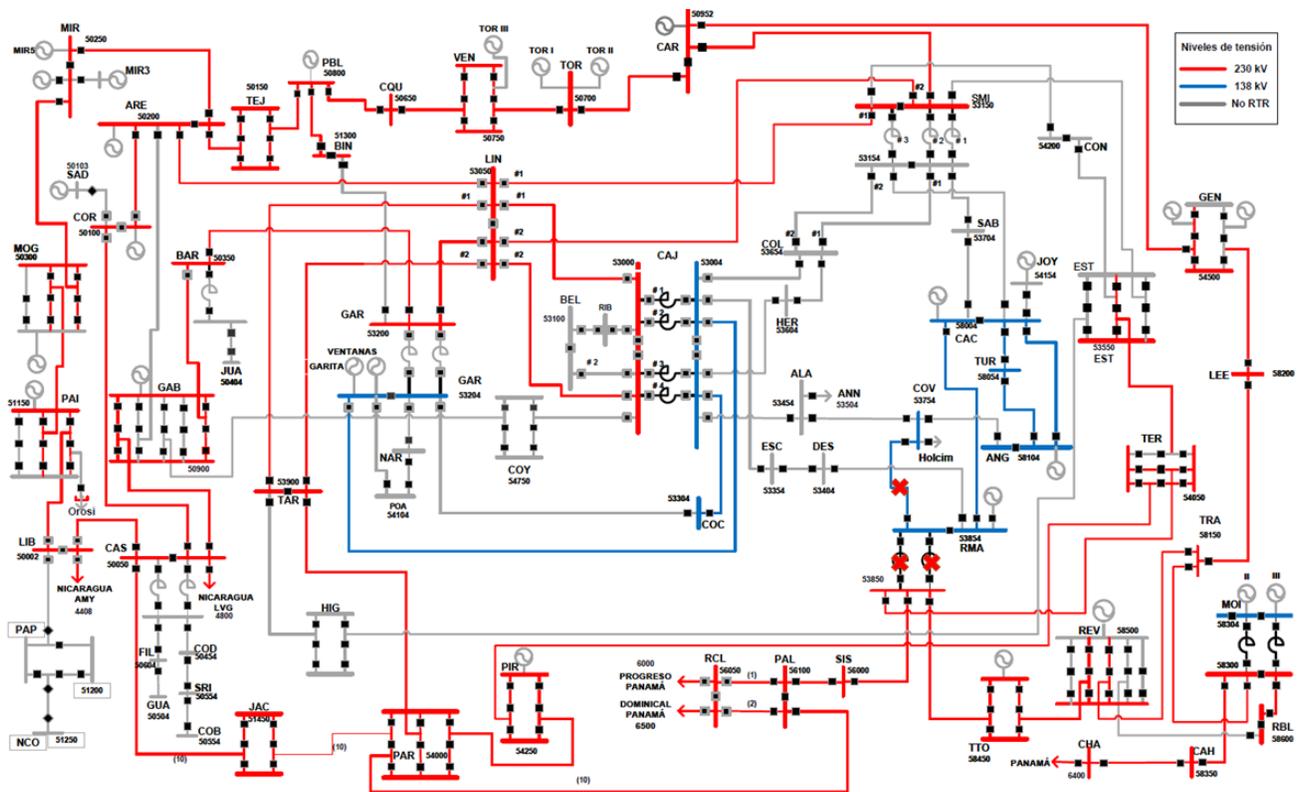
Figura 5: Configuración prefalla

Observaciones: En Costa Rica, al momento del evento, la LT 138 kV Río Macho - Cóncavas y los AT01 230/138 kV y AT02 230/138 kV de ST Río Macho estaban fuera de servicio debido a un mantenimiento programado.

Además, debido a este mantenimiento programado, la LD 34.5 kV Río Macho - Cóncavas estaba respaldando carga adicional, por lo que en el momento del evento, abastecía más carga si se compara con la que normalmente abastece.
