1. DESCRIPCIÓN DEL EVENTO

El día 16 de septiembre del 2024 a las 15:29:44, inicia la caída abrupta de la frecuencia en el Sistema Eléctrico de Costa Rica. Según el Reporte de Evento No. 223-09-24 del EOR, se da la “Reducción contabilizada de 61.73 MW de generación solar, sin incluir la pérdida de generación por huecos de tensión, producto de disparo de Línea de interconexión a 230 kV Prados - León I (Honduras - Nicaragua) y 41.66 MW de carga (esquema de desconexión de carga EDC.DAC.EHT ante huecos de tensión) en el área de control de Honduras, esto produjo el incremento de flujo en línea de interconexión de 400 kV Los Brillantes – Tapachula ocasionando el disparo de la línea por activación EDALTIBV”.

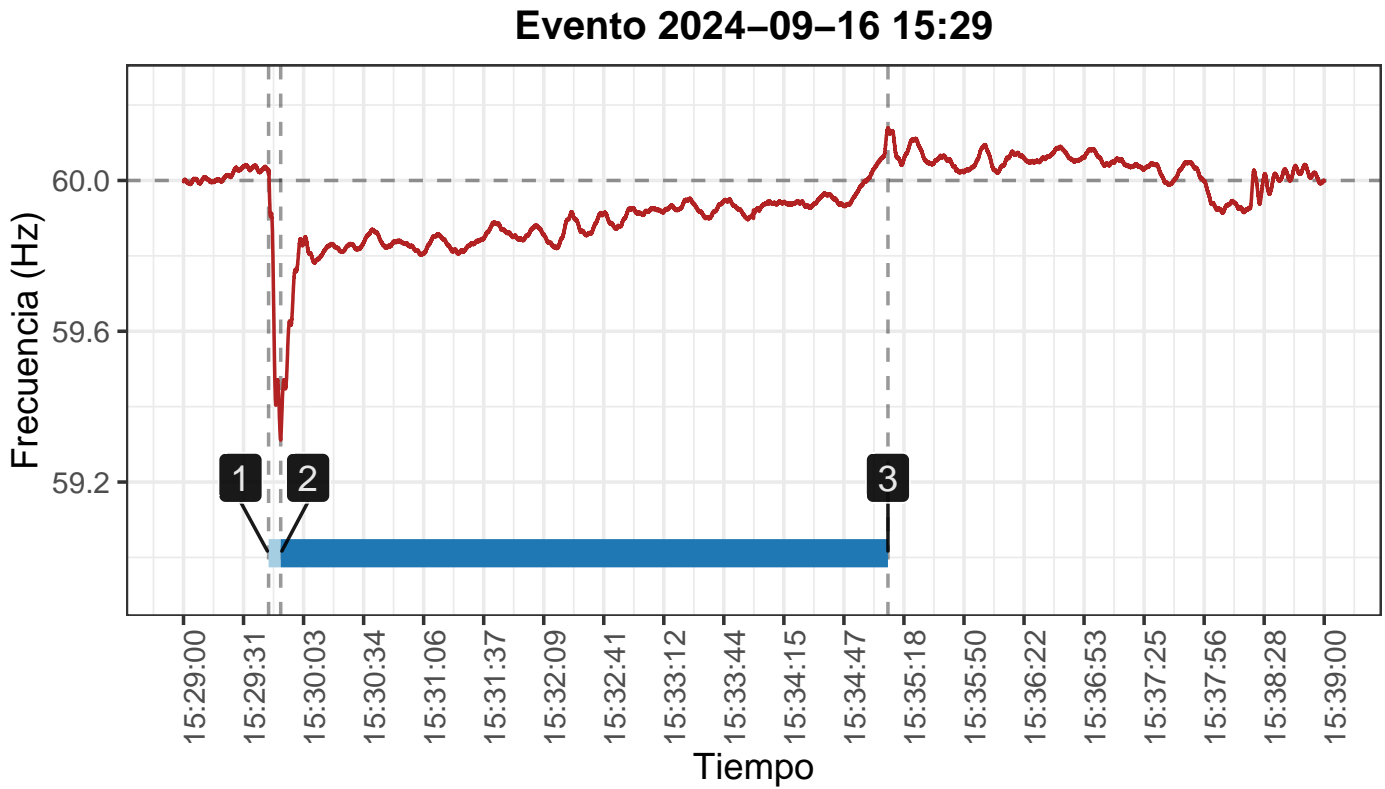
Figura 2: Frecuencia medida en ST Río Claro
Datos tomados del PMU

En Costa Rica, la frecuencia cayó hasta los 59.311 Hz, según las mediciones del PMU en la ST Río Claro y activó tres líneas de distribución de la primera etapa del EDACBF. Es importante mencionar que durante el evento, el valor de la frecuencia nunca es menor de 59.3 Hz, valor definido para la activación de la primera etapa del esquema.

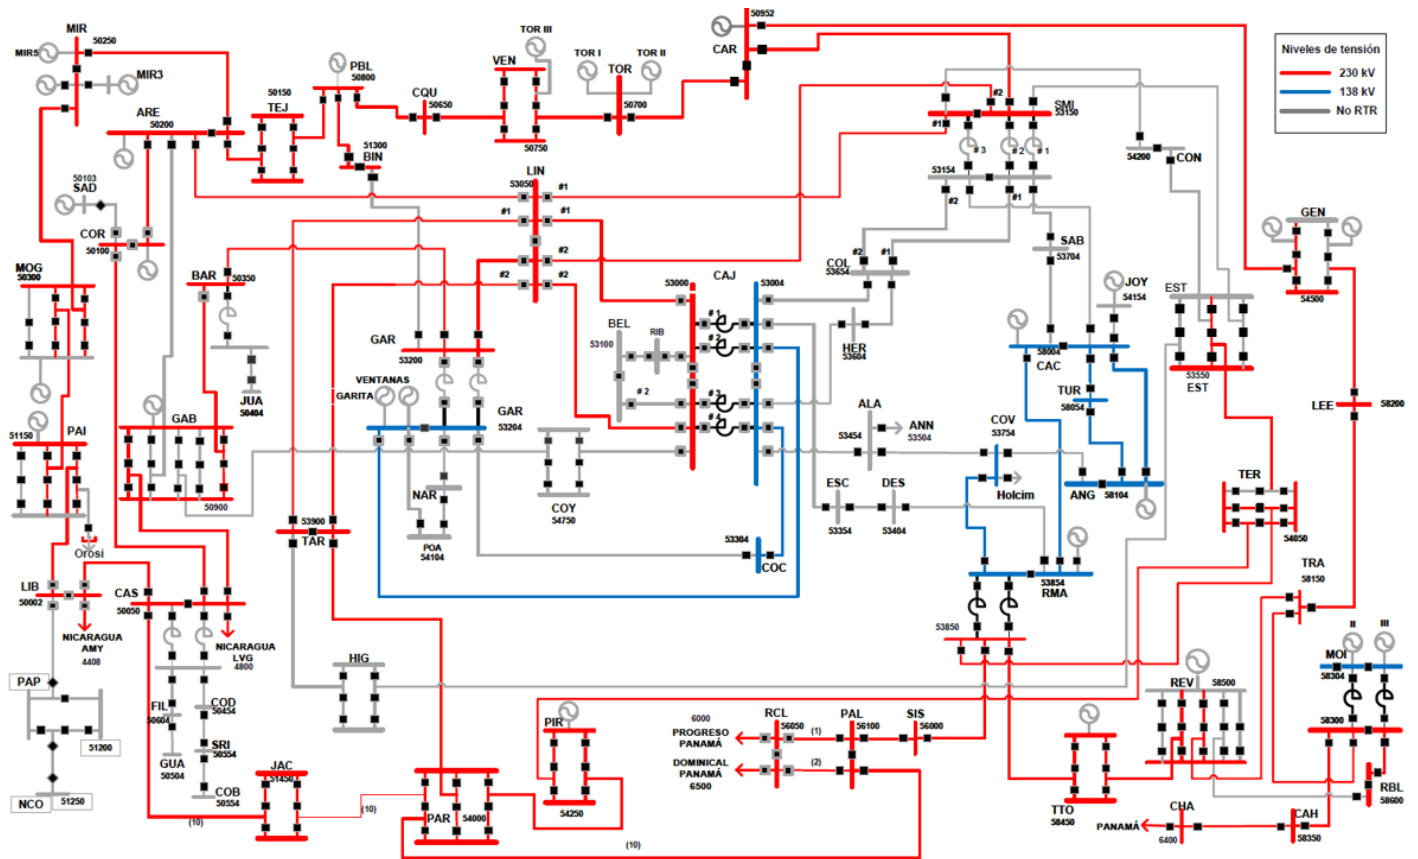
Figura 5: Configuración prefalla

Un minuto antes del evento, el SEN registraba una demanda de 1731.78 MW y los flujos netos de potencia en las interconexiones tenían los siguientes valores: CRI-NIC = 119.42 MW y CRI-PAN = -194.57 MW.

Los elementos desconectados se señalan mediante ✖
