## 1. DESCRIPCIÓN DEL EVENTO

El día 29 de noviembre del 2024 a las 12:17:52, inicia la caída de la frecuencia en el Sistema Eléctrico de Costa Rica. Según el Reporte de Evento No. 293-11-24 del EOR, se registra el "Disparo de Línea de Transmisión 230KV SE Pavana - Cerro de Hula, causando variación de voltaje en plantas fotovoltaicas en zona sur de Honduras con pérdida momentánea de 77 MW de generación. Provocando el consecuente disparo de Interconexión México - Guatemala con 333 MW". En Costa Rica, la frecuencia cayó hasta los 59.323 Hz, según las mediciones del PMU en la ST Río Claro y activó tres circuitos de la primera etapa del EDACBF. Es importante mencionar que durante el evento, el valor de la frecuencia nunca es menor de 59.3 Hz, valor definido para la activación de la primera etapa del esquema.

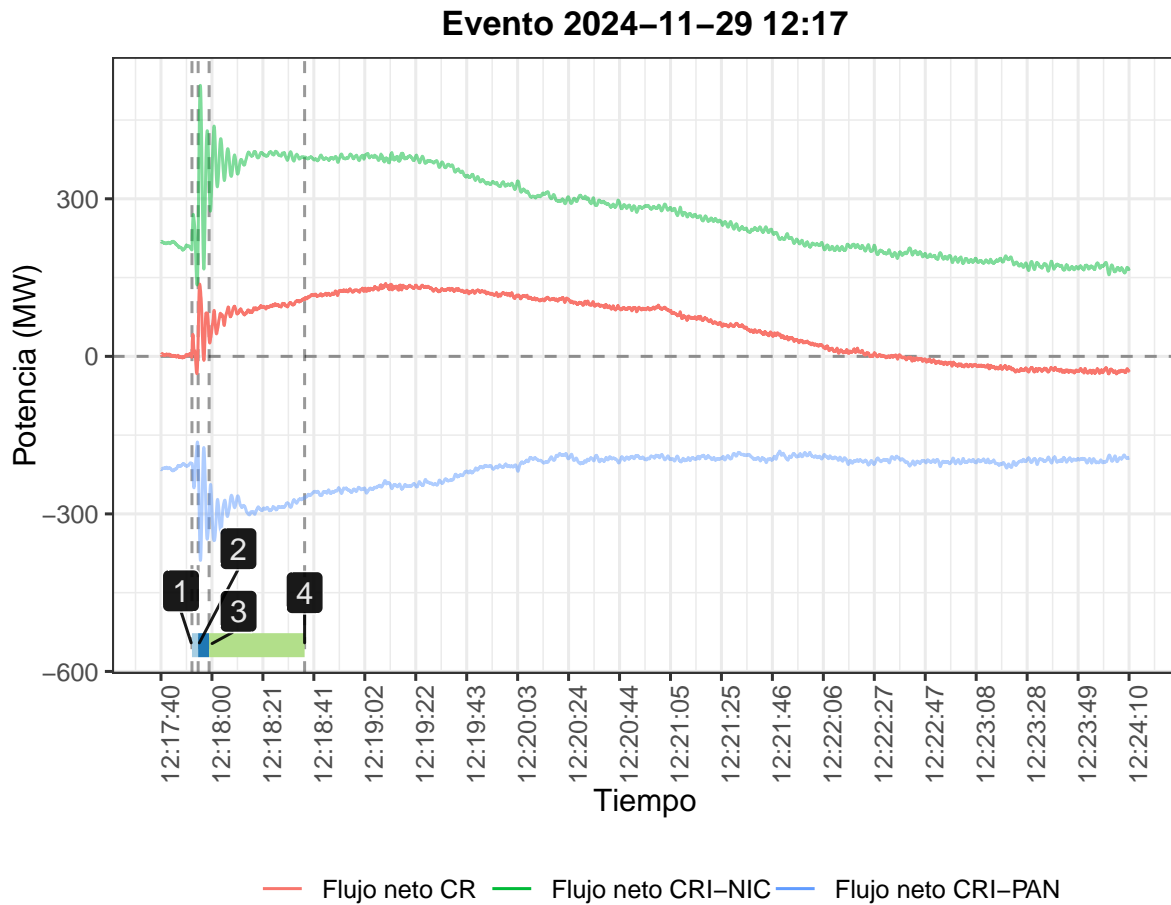
**Figura 1: Flujos netos en las interconexiones**

Datos tomados de los PMU

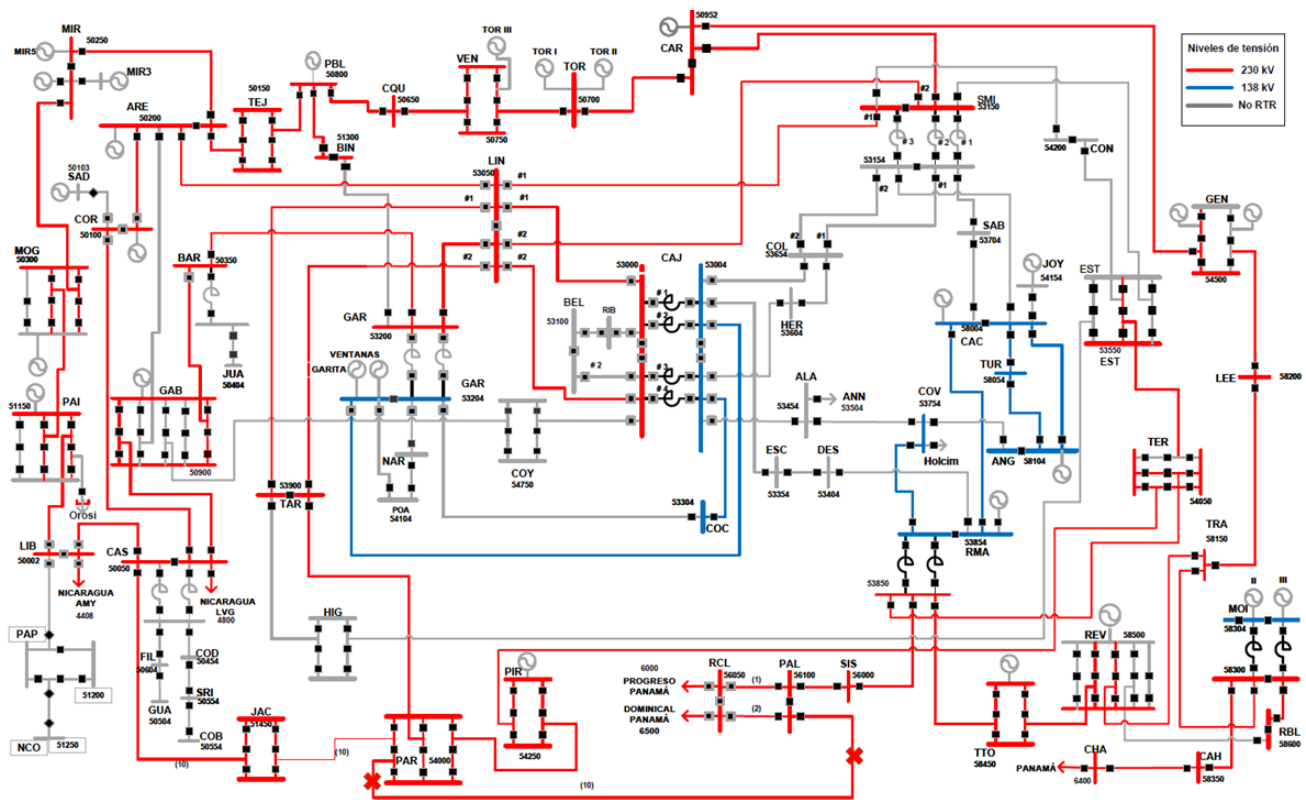
Figura 5: Configuración prefalla

Un minuto antes del evento, el SEN registraba una demanda de 1762.33 MW y los flujos netos de potencia en las interconexiones tenían los siguientes valores: CRI-NIC = 204.44 MW y CRI-PAN = -204.1 MW.

**Observaciones:** La LT 230kV Parrita - Palmar estaba fuera de servicio debido a un mantenimiento programado.

Los elementos desconectados se señalan mediante ✖

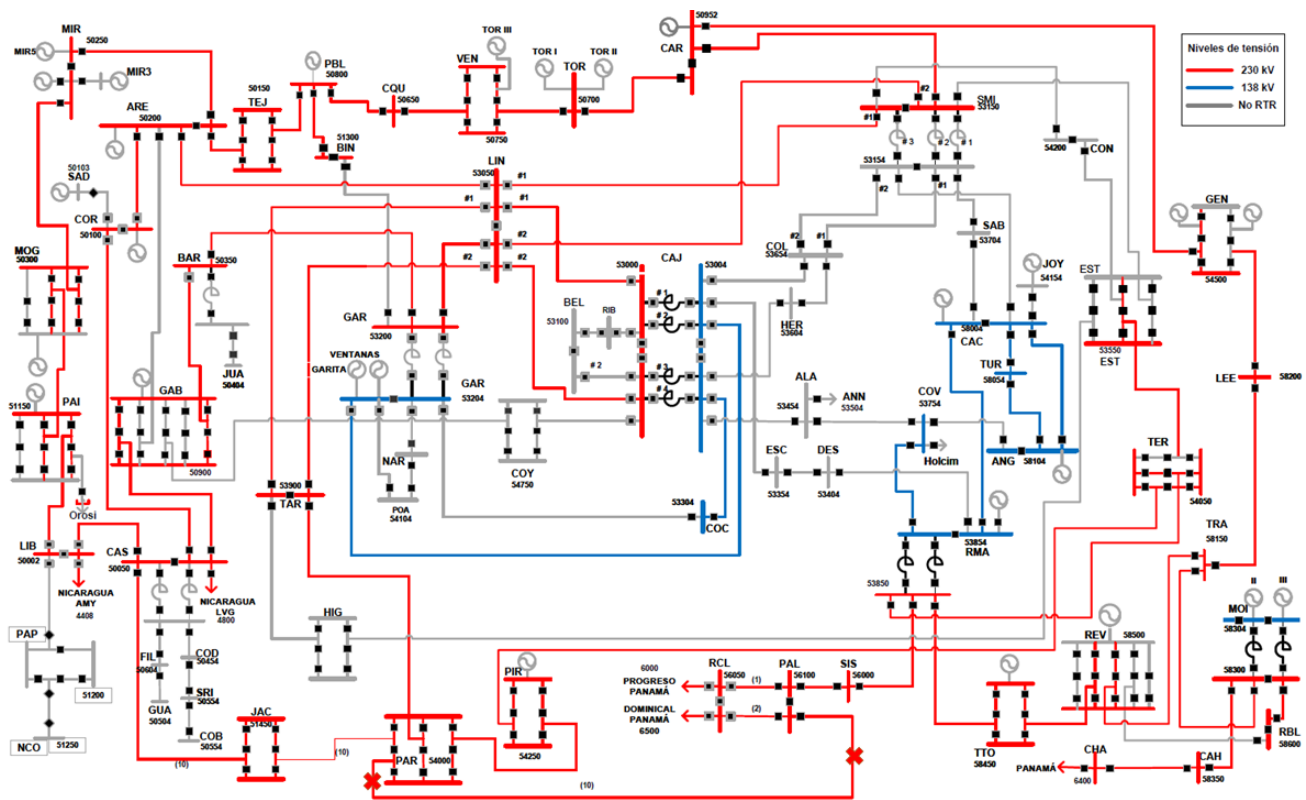
**Figura 6: Configuración postfalla**

Un minuto después de iniciado el evento, el SEN registraba una demanda de 1741.42 MW y los flujos netos de potencia en las interconexiones tenían los siguientes valores: CRI-NIC = 373.51 MW y CRI-PAN = -254.27 MW. Con excepción de los circuitos que forman parte del EDACBF, ningún otro elemento del SEN fue desconectado por acción de las protecciones.

Los elementos desconectados se señalan mediante ✖
