## 1. DESCRIPCIÓN DEL EVENTO

El día 12 de febrero del 2025 a las 09:58:40, inició la caída abrupta de la frecuencia en el Sistema Eléctrico de Costa Rica. En el Reporte de Evento No. 16-2-2025, el EOR informó que en el sistema eléctrico de Panamá se presentó una pérdida de generación de 231.9 MW en la planta térmica Costa Norte, ocasionada por una falla en el suministro de combustible de gas. Según nuestros registros, esta pérdida de generación se presentó aproximadamente a las 09:57:42 horas. Esta situación según el informe previamente mencionado, generó un incremento en el flujo de potencia en la interconexión México-Guatemala, causando la desconexión de la misma por la activación del esquema de disparo por bajo voltaje (EDALTIBV) en ST Tapachula y su correspondiente disparo transferido a ST Los Brillantes. Esta desconexión se produjo 58 segundos después de la pérdida de generación en Panamá, según nuestros registros.

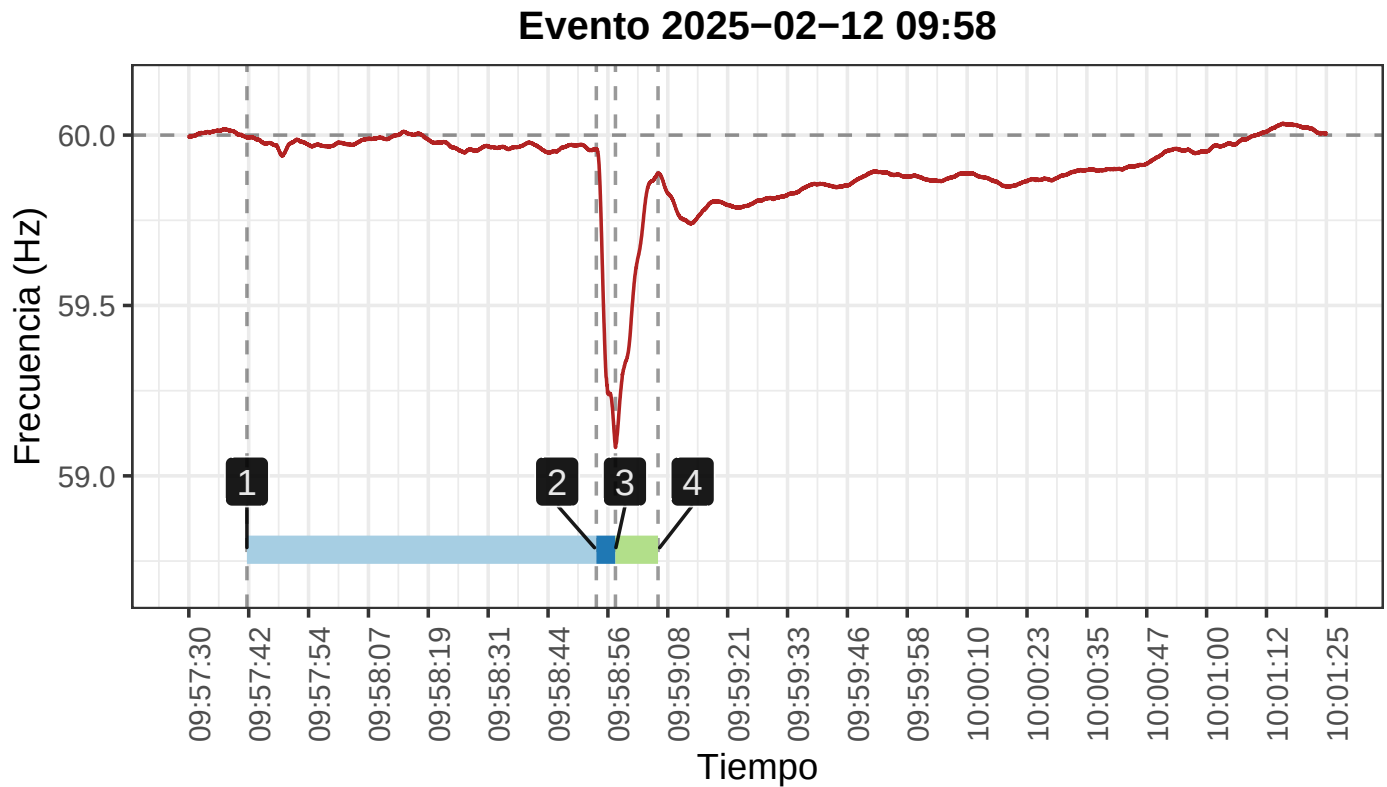
**Figura 2: Frecuencia medida en ST Río Claro**  
Datos tomados del PMU

En Costa Rica, se registró una caída de la frecuencia hasta los 59.083 Hz, según las mediciones del PMU en la ST Río Claro, lo que activó la primera y segunda etapa del EDACBF.

Es importante señalar que el abatimiento de la frecuencia producto del evento, alcanzó valores muy cercanos al umbral de activación de la II Etapa en la región central y sureste del país, no obstante, en algunas partes de la zona noroeste del país, la frecuencia permaneció por encima de este, específicamente en las subestaciones más cercanas al sistema eléctrico de Nicaragua. Según el PMU de la ST Liberia, la frecuencia decayó hasta los 59.106 Hz. Por esta razón, la operación de la II Etapa del EDACBF en Costa Rica fue parcial.

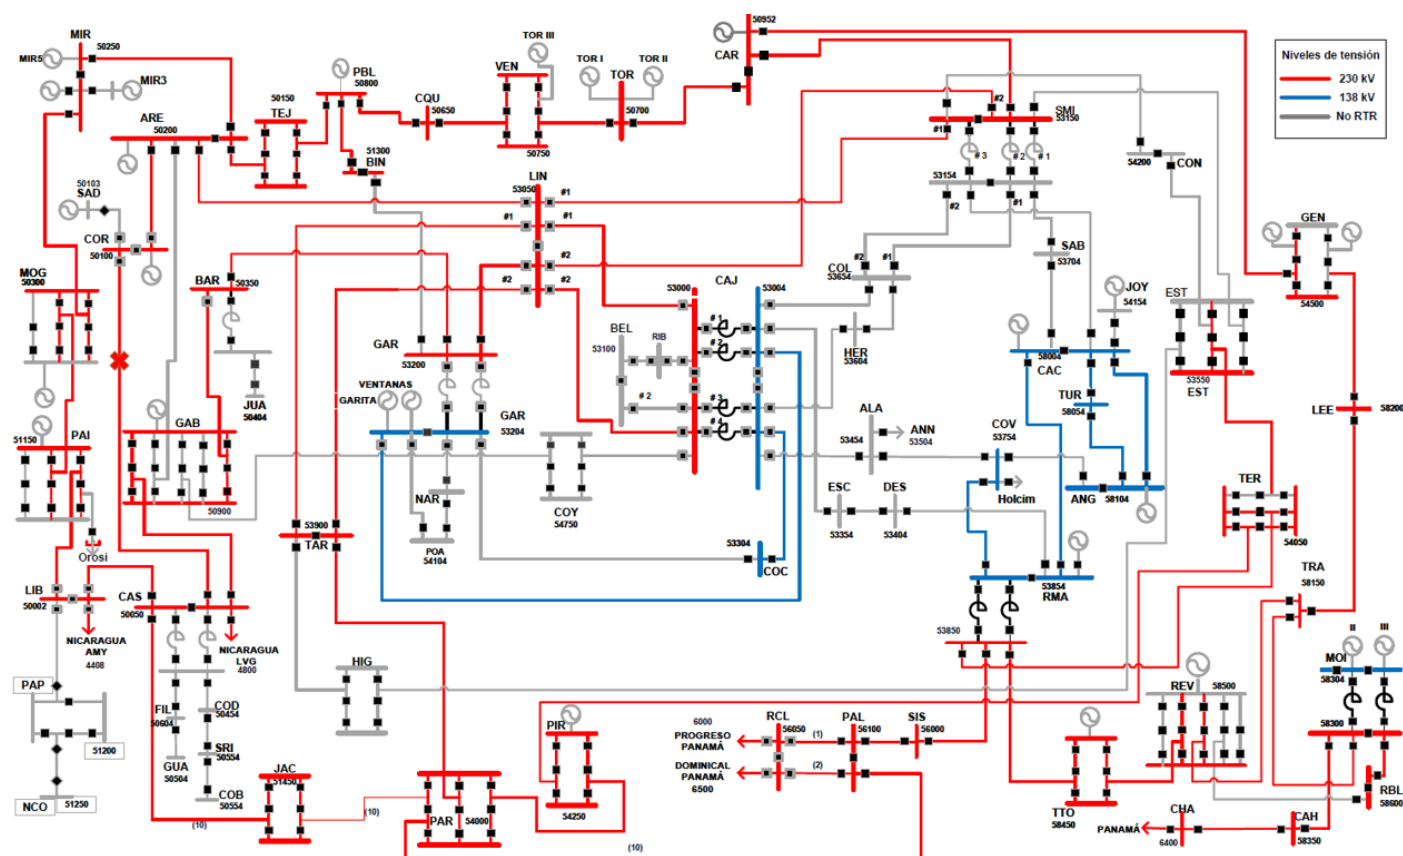
### Figura 5: Configuración prefalla

**Observaciones:** Al instante del evento, la LT 230 kV Cañas - Corobicí se encontraba desconectada y aterrizada por mantenimiento programado para corregir puntos calientes y cambio de aisladores.

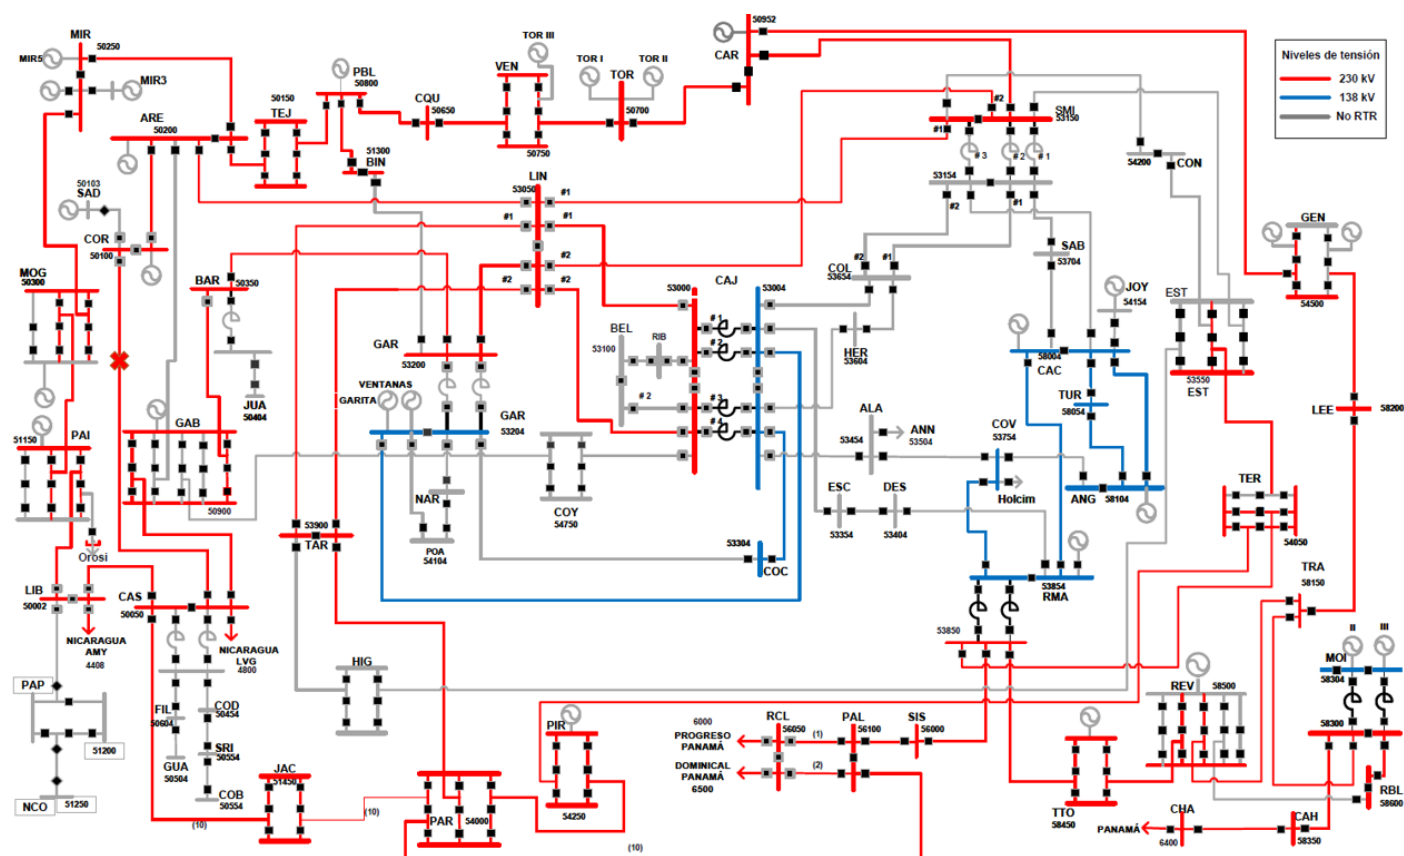
Un minuto después de iniciado el evento, el SEN registraba una demanda de 1633.77 MW y los flujos netos de potencia en las interconexiones tenían los siguientes valores: CRI-NIC = 152.87 MW y CRI-PAN = -103.76 MW. Con excepción de las líneas de distribución que operaron y que forman parte del EDACBF, ningún otro elemento del SEN fue desconectado por acción de las protecciones ni como consecuencia directa del evento.
