1. DESCRIPCIÓN DEL EVENTO

El día 01 de marzo del 2025 a las 09:22:05, inicia la caída abrupta de la frecuencia en el Sistema Eléctrico de Costa Rica. Según el Reporte de Evento No. 25-03-25 del EOR, se registra una falla en la subestación 15 de septiembre de El Salvador quedando dicha subestación en cero voltaje y causando el disparo de 135 MW de generación en El Salvador y 400 MW de generación solar en Honduras. Esto provocó el disparo de la línea interconexión 400 kV Los Brillantes - Tapachula entre Guatemala y México por causa del EDALTIBV y luego de esto el área de control de Honduras quedó con cero voltaje. Las áreas de control de Nicaragua Costa Rica y Panamá quedaron en isla eléctrica y por otro lado las áreas de control de Guatemala y El Salvador quedaron en otra isla eléctrica.

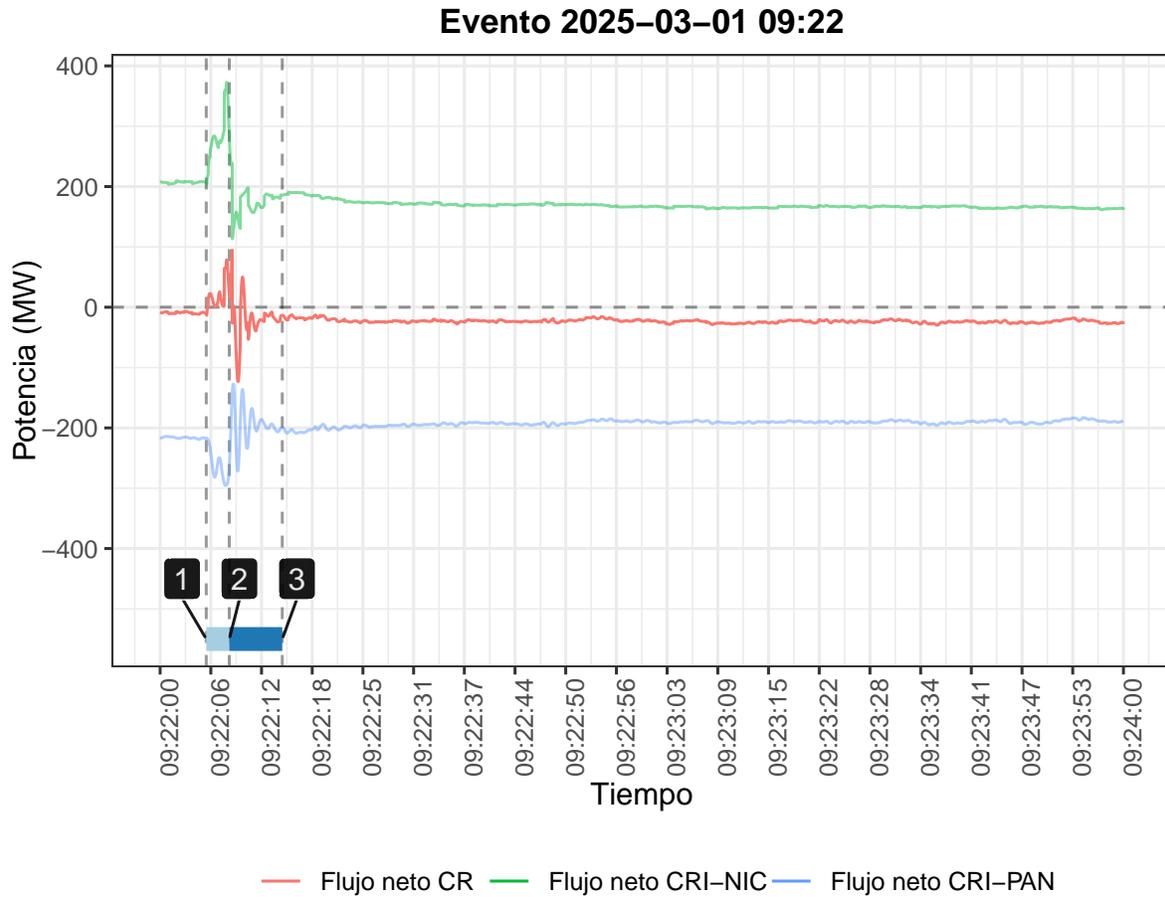
Figura 1: Flujos netos en las interconexiones

Nota: Datos de la LT230 kV Liberia - Amayo provienen del SCADA ante ausencia de datos del PMU.

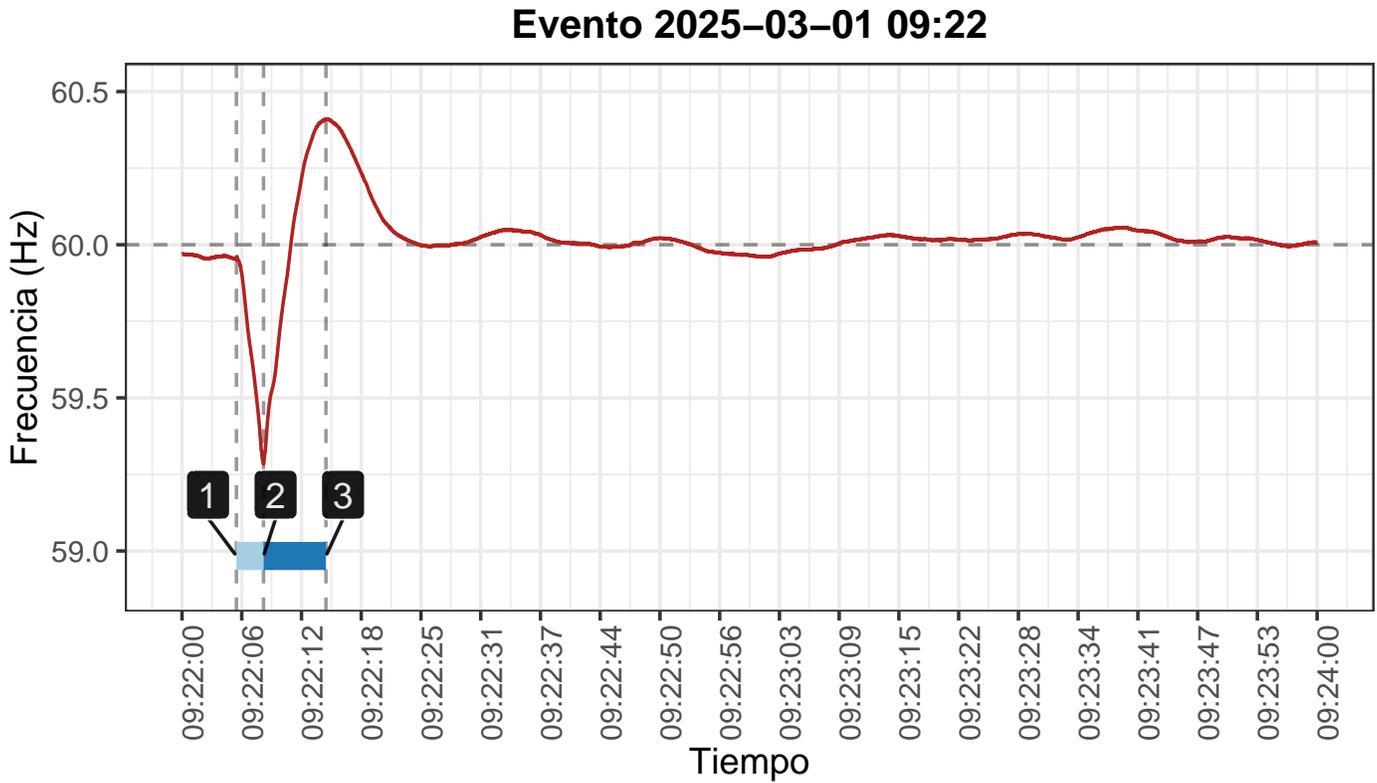
Figura 2: Frecuencia medida en ST Río Claro
Datos tomados del PMU

En Costa Rica, la frecuencia cayó hasta los 59.284 Hz, según las mediciones del PMU en la ST Río Claro y activó cinco circuitos de la primera etapa del EDACBF. Es importante mencionar que durante el evento, el valor mínimo de la frecuencia registrado en muchas subestaciones de Costa Rica es ligeramente superior al valor definido para la activación de la primera etapa del esquema: 59.30 Hz.

El desempeño del EDACBF fue correcto; solo dos líneas de distribución en las subestaciones cercanas a Panamá: Leesville y Río Claro, experimentaron, según registros de PMU, valores de frecuencia menores a 59.3 Hz. En el resto de las líneas de distribución de la primera etapa no debió actuar el esquema y no lo hizo con excepción de tres líneas de distribución que justifican su actuación debido a que tienen su ajuste de disparo establecido en 59.34 Hz. Esto se debe a limitaciones tecnológicas de sus equipos, según lo indicado previamente por el agente distribuidor que las administra.

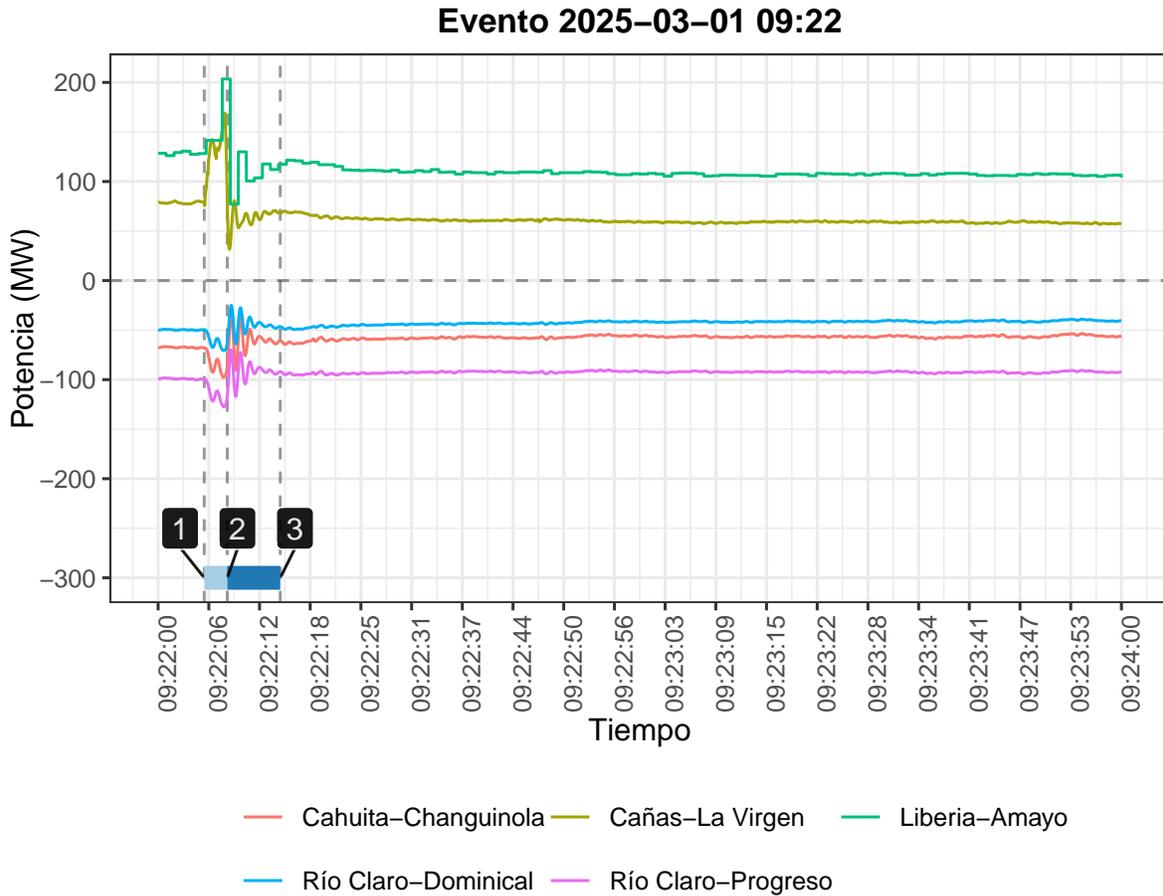
Figura 3: Flujos en las interconexiones
 Datos tomados de los PMU

Nota: Datos de la LT230 kV Liberia - Amayo provienen del SCADA ante ausencia de datos del PMU.
