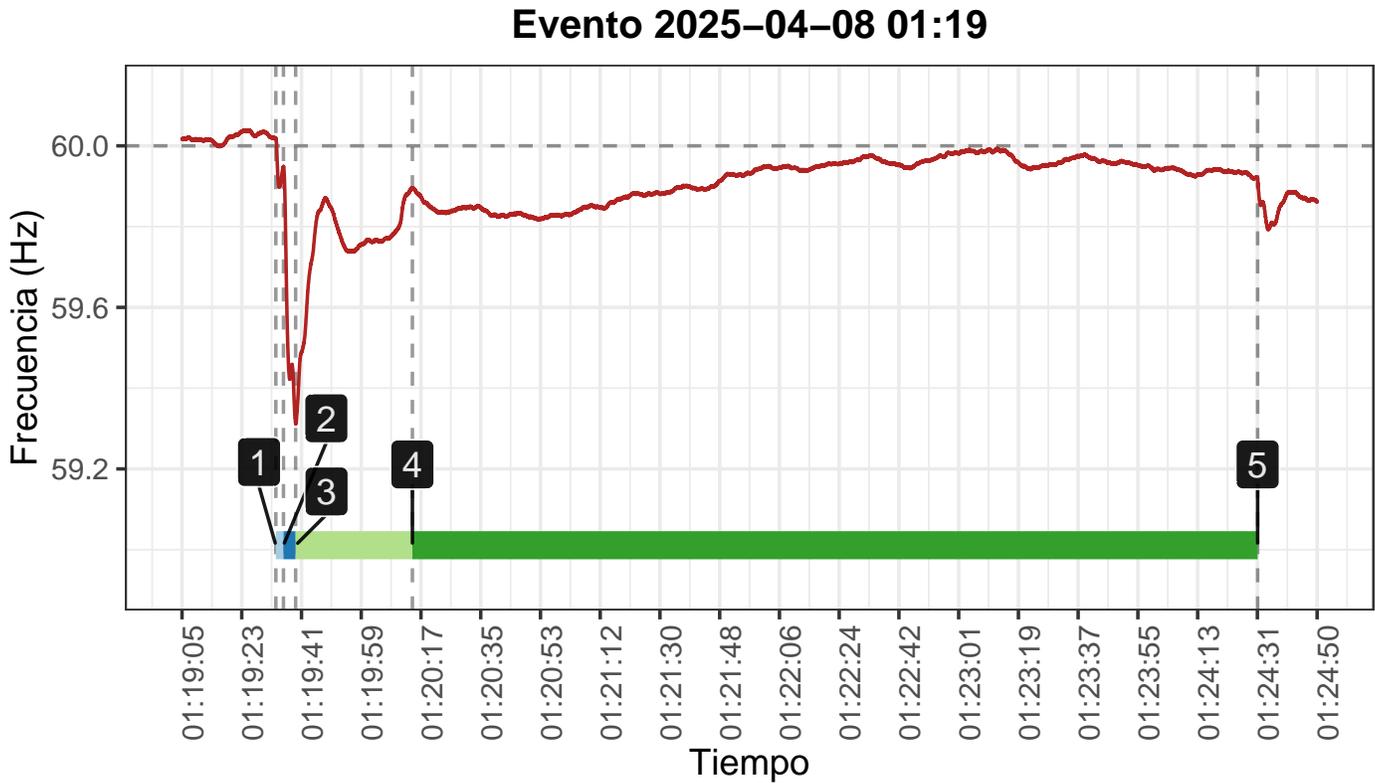
Figura 2: Frecuencia medida en ST Río Claro
 Datos tomados del PMU

En Costa Rica, la frecuencia cayó hasta los 59.311 Hz, según las mediciones del PMU en la ST Río Claro, lo que provocó la activación de tres líneas de distribución correspondientes a la primera etapa del EDACBF. Es importante destacar que, durante todo el evento, el valor de la frecuencia nunca fue inferior a 59.3 Hz, umbral definido para la activación de la primera etapa del esquema.

Posteriormente, a la 01:24:31, se registra una segunda pérdida de generación en Panamá de 71.06 MW, debido al disparo de la Unidad 1 (U1) de la Central Costa Norte, causado por una falla en el control de cierre del dâmpner. Tras este disparo, la frecuencia del SER se redujo hasta los 59.727 Hz, de acuerdo con nuestros registros, condición que no fue suficiente para activar más elementos del EDACBF.

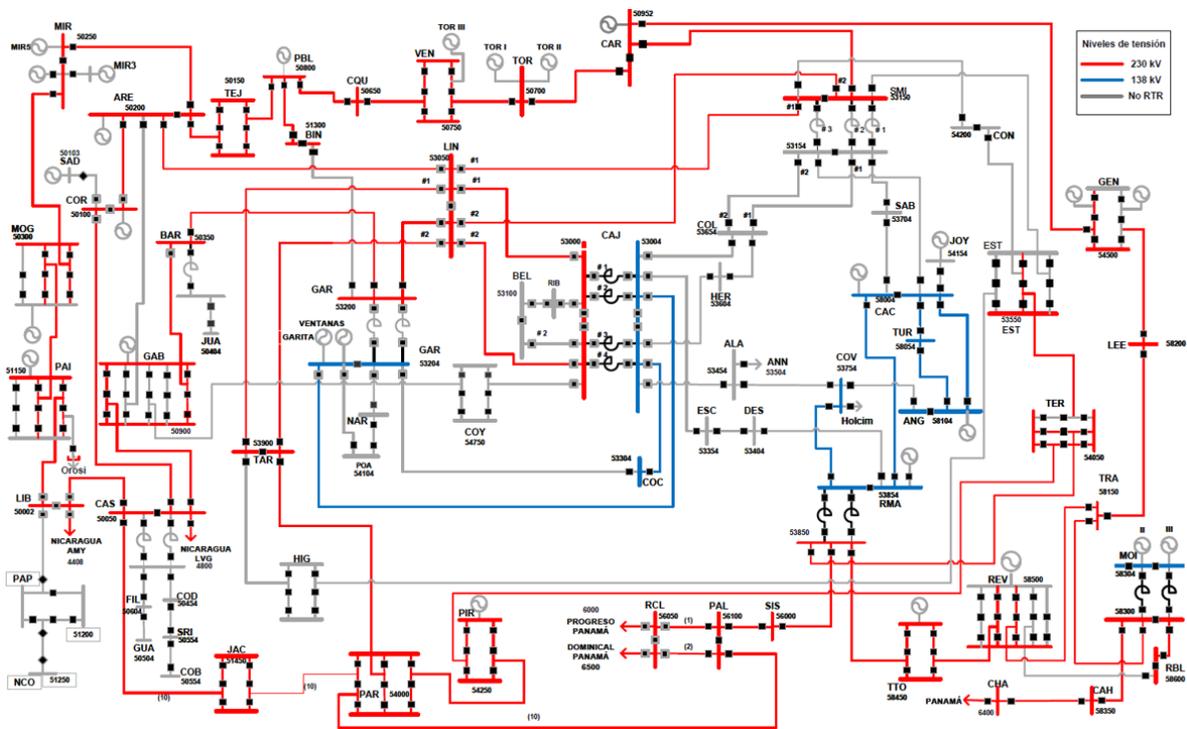
Figura 5: Configuración prefalla

Un minuto antes del evento, el SEN registraba una demanda de 1215.26 MW y los flujos netos de potencia en las interconexiones tenían los siguientes valores: CRI-NIC = -40.97 MW y CRI-PAN = 2.87 MW.

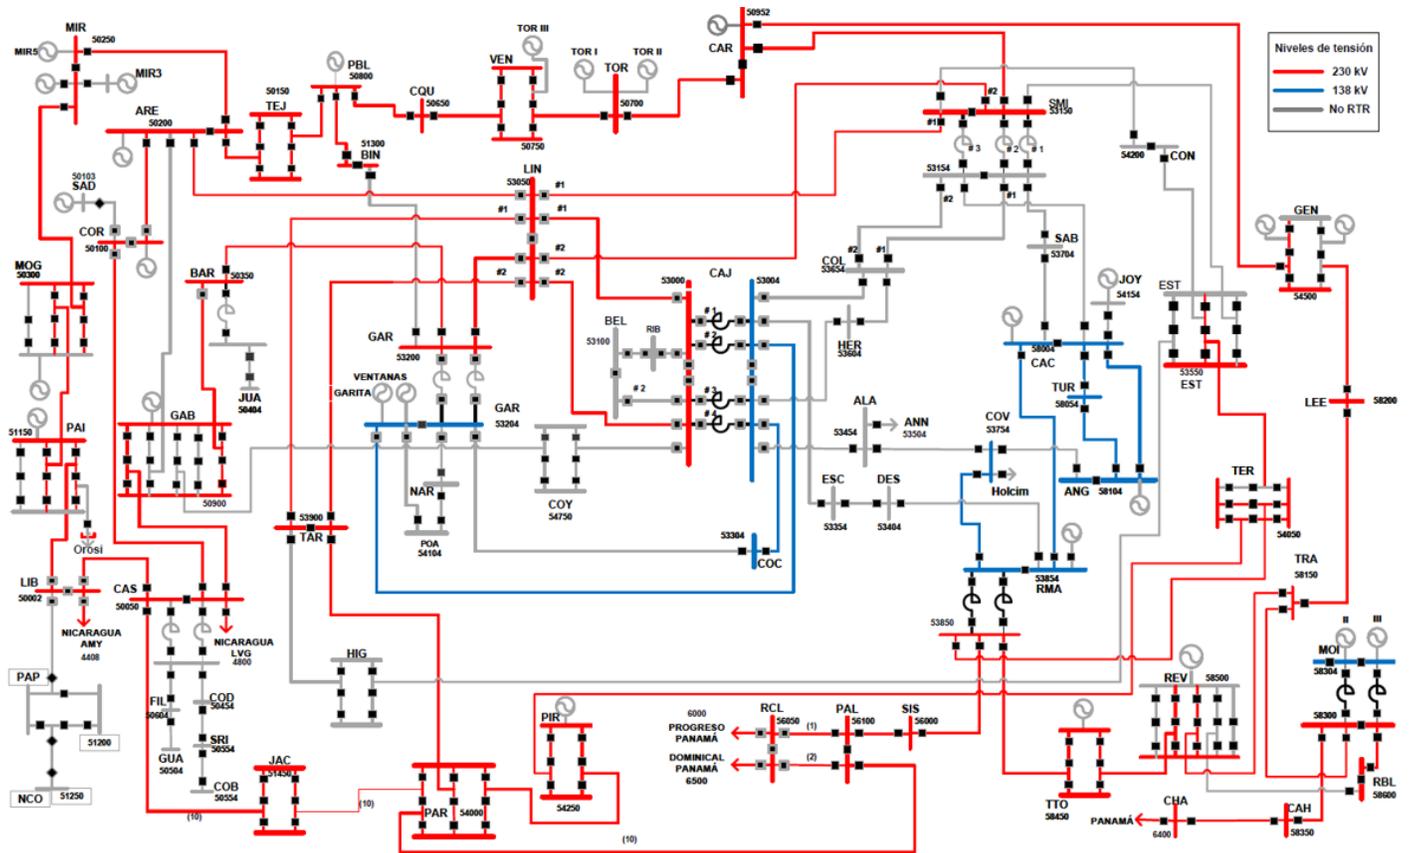
Figura 6: Configuración postfalla
 Los elementos desconectados se señalan mediante ✘

Un minuto después de iniciado el evento, el SEN registraba una demanda de 1195.33 MW y los flujos netos de potencia en las interconexiones tenían los siguientes valores: CRI-NIC = 27.9 MW y CRI-PAN = 19.36 MW. Con excepción de las líneas indicadas anteriormente, que forman parte del EDACBF, ningún otro elemento del SEN fue desconectado por acción de las protecciones.
