1. DESCRIPCIÓN DEL EVENTO

El día 28 de mayo del 2025 a las 13:39:32 se registra la desconexión automática de las tres unidades de la planta hidroeléctrica Arenal causando la pérdida de 158 MW de generación en el sistema eléctrico de Costa Rica. Este evento se produjo debido a la señal falsa de cierre de válvula principal de conducción, generada durante el proceso de retiro de equipo de protección fuera de uso en dicha planta hidroeléctrica. Seguidamente, inició la caída de la frecuencia en el Sistema Eléctrico de Costa Rica y segundos después se dió el disparo de la línea interconexión 400 kV Los Brillantes - Tapachula entre Guatemala y México.

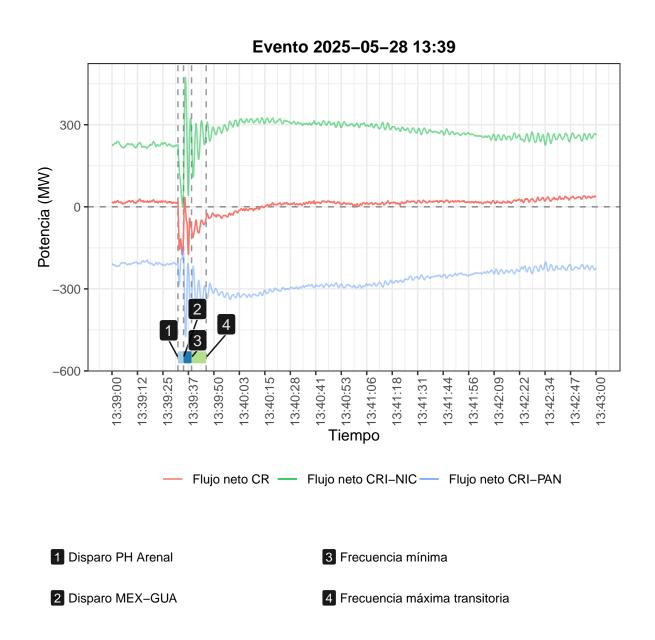
Figura 1: Flujos netos en las interconexiones Datos tomados de los PMU

Nota: Datos de la LT230 kV Liberia - Amayo provienen del SCADA ante ausencia de datos del PMU.

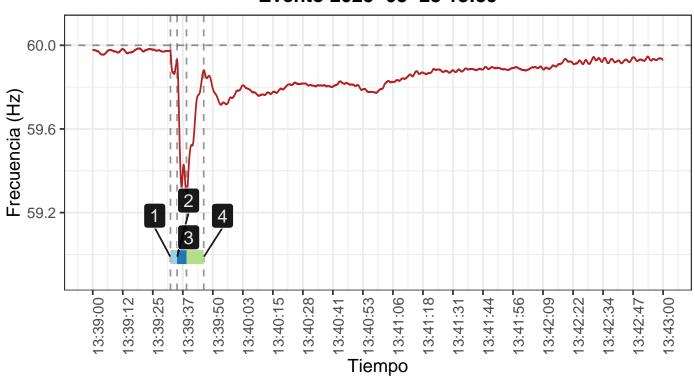
Figura 2: Frecuencia medida en ST Cahuita

En Costa Rica, la frecuencia cayó hasta los 59.288 Hz, según las mediciones del PMU en la ST Cahuita y activó nueve circuitos de la primera etapa del EDACBF. Es importante mencionar que, durante el evento, el valor de la frecuencia en varias subestaciones de Costa Rica: Cañas, Liberia, San Miguel, Lindora, Angostura, Pirrís, La Caja, entre otras; nunca fue menor a 59.3 Hz, valor definido para la activación de la primera etapa del esquema.

- 1 Disparo PH Arenal
- 2 Disparo MEX-GUA

- 3 Frecuencia mínima
- 4 Frecuencia máxima transitoria

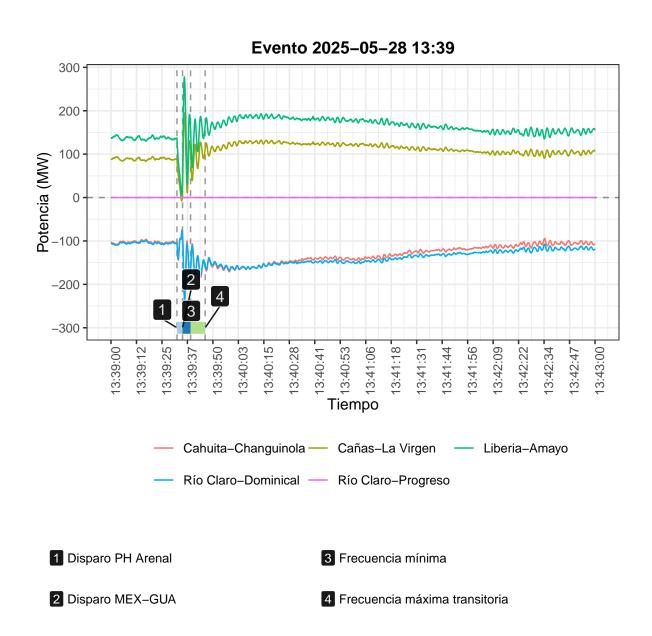
Figura 3: Flujos en las interconexiones

Nota: Datos de la LT230 kV Liberia - Amayo provienen del SCADA ante ausencia de datos del PMU.

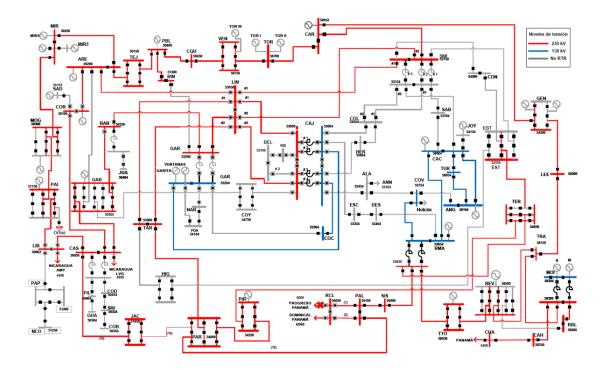
Figura 5: Configuración prefalla

Observaciones: La LT 230 kV Río Claro - Progreso estaba fuera de servicio debido a un mantenimiento programado. **Diagrama unifilar**: Ver Figura 5.

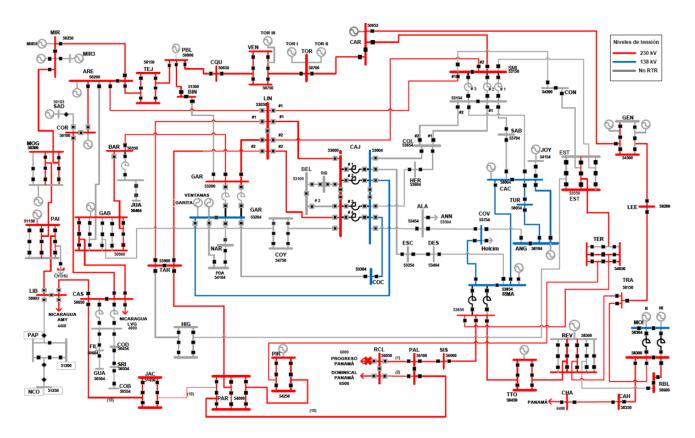
Figura 6: Configuración postfalla

Un minuto después de iniciado el evento, el SEN registraba una demanda de 1816.29 MW y los flujos netos de potencia en las interconexiones tenían los siguientes valores: CRI-NIC = 298.71 MW y CRI-PAN = -287.85 MW. Con excepción de las tres unidades de PH Arenal y de los nueve circuitos que forman parte del EDACBF, ningún otro elemento del SEN fue desconectado por acción de las protecciones.
