1. DESCRIPCIÓN DEL EVENTO

El 27 de octubre del 2025 a las 17:43:49, inició una caída abrupta en la frecuencia del Sistema Eléctrico de Costa Rica que superó el límite de disparo de la primera etapa del EDACBF. La frecuencia mínima se registró en la ST Río Claro y alcanzó un valor de 59.249 Hz, según las mediciones del PMU. La causa oficial, según informó el EOR en comunicado aclaratorio al reporte preliminar de evento No. 223-10-2025, “está relacionada a las condiciones operativas de carga/generación en el SER respecto a los programas de intercambios, generándose flujos inadvertidos que fueron tomados de la interconexión con México”. Sin embargo, a partir de los análisis de la frecuencia e indicadores CPS1 y CPS2 se descarta que Costa Rica sea causante de flujos inadvertidos, sino que se desvía del intercambio programado como respuesta a la desviación positiva y sostenida de la frecuencia antes del evento (ver figuras 5 y 6).

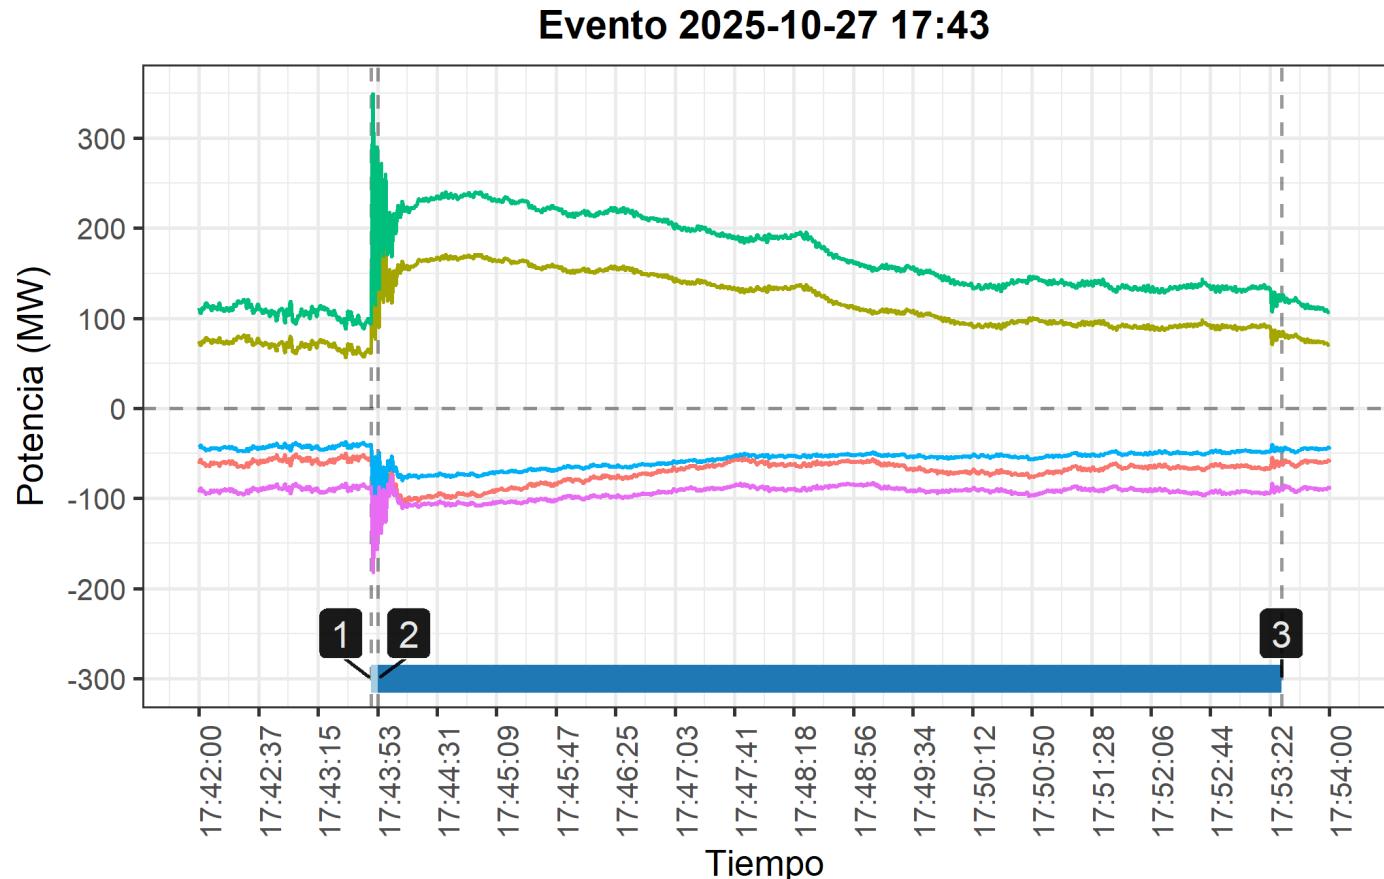
Figura 3: Flujos en las interconexiones

**1** Inicio del evento**3** Frecuencia máxima**2** Frecuencia mínima

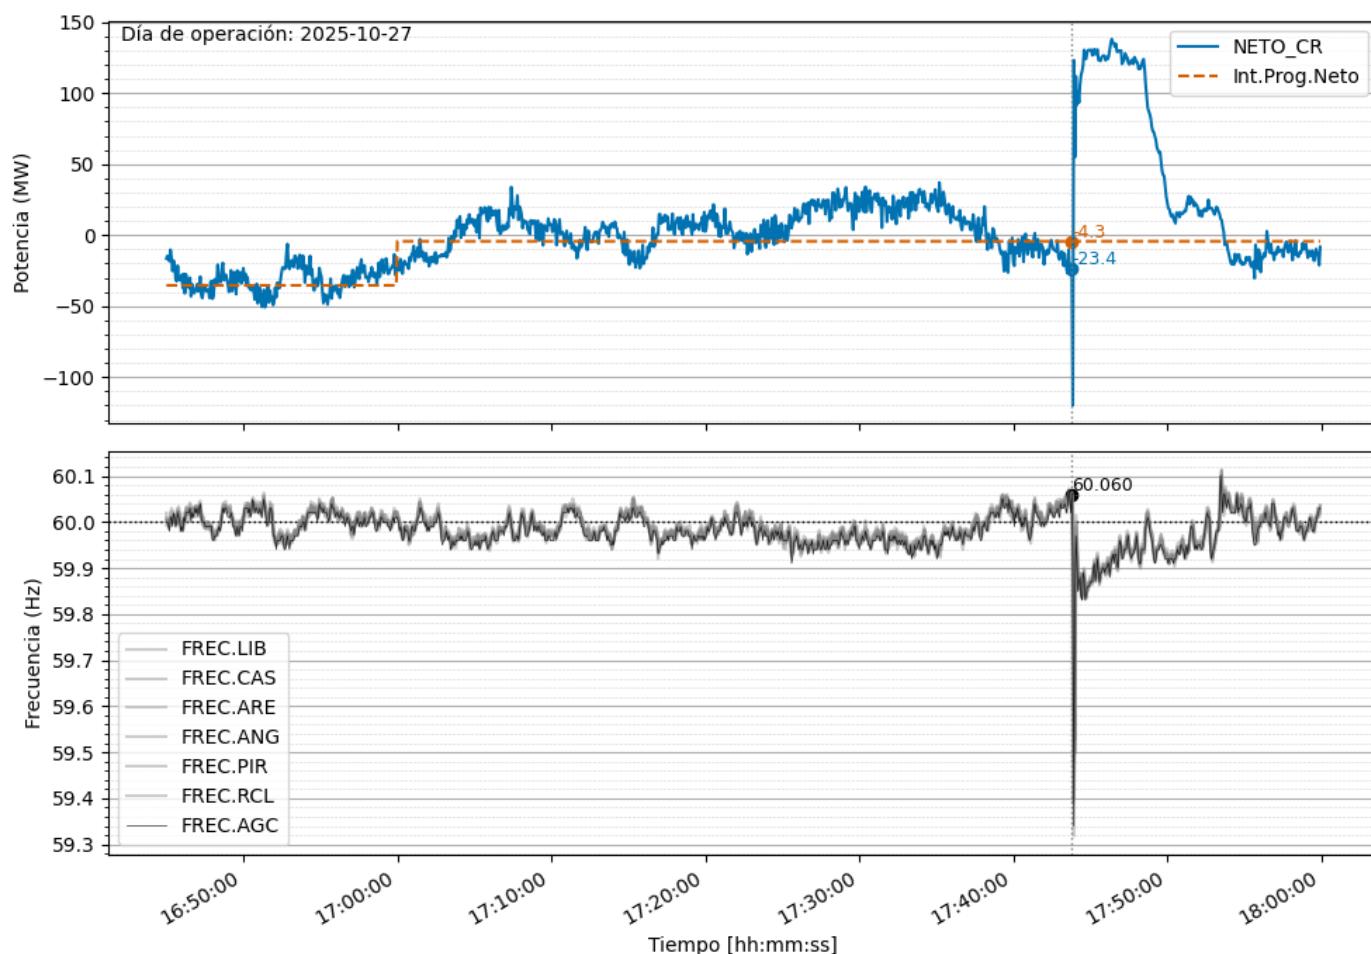
Figura 5: Intercambio neto y frecuencia del AGC

Con respecto a la causa del evento, se evidencia que la desviación del intercambio programado del área de control de Costa Rica obedece a la desviación positiva y sostenida de la frecuencia antes del evento. Todos los hallazgos apuntan a que la gestión del error de control de área se realizaba de manera adecuada al momento del evento. Por otro lado, el desempeño del EDACBF fue superior a los requerimientos establecidos en el inciso b), numeral 7.2.6.16 Libro III del RMER y todas las líneas de distribución que conforman la primera etapa del esquema fueron desconectadas de manera correcta. Vale la pena indicar que una de las razones por las que se disparó más carga de la programada fue el respaldo que uno de los agentes distribuidores realizaba al momento del evento. Se confirmó con este agente que esta condición de operación era temporal y causada por la ejecución de un mantenimiento. El resto de la carga desconectada en exceso está dentro del rango de variabilidad observado en los eventos del último año.

Datos tomados del historiador. Se muestra el comportamiento de las desviaciones entre el intercambio neto real y el programado del área de control de Costa Rica. A la hora del evento, se había programado una importación de 4.3 MW y, justo antes del evento, se presentaba un desvío de unos 20 MW más de potencia importada al sistema eléctrico de Costa Rica. Sin embargo, este desvío es, precisamente, la evidencia del control adecuado que realizaba el AGC, pues la frecuencia era mayor a la banda muerta y tenía una pendiente positiva. De hecho, en todo el periodo graficado se puede confirmar que existe una correlación negativa entre la frecuencia y el flujo neto, lo cual es el comportamiento esperado del área de control.

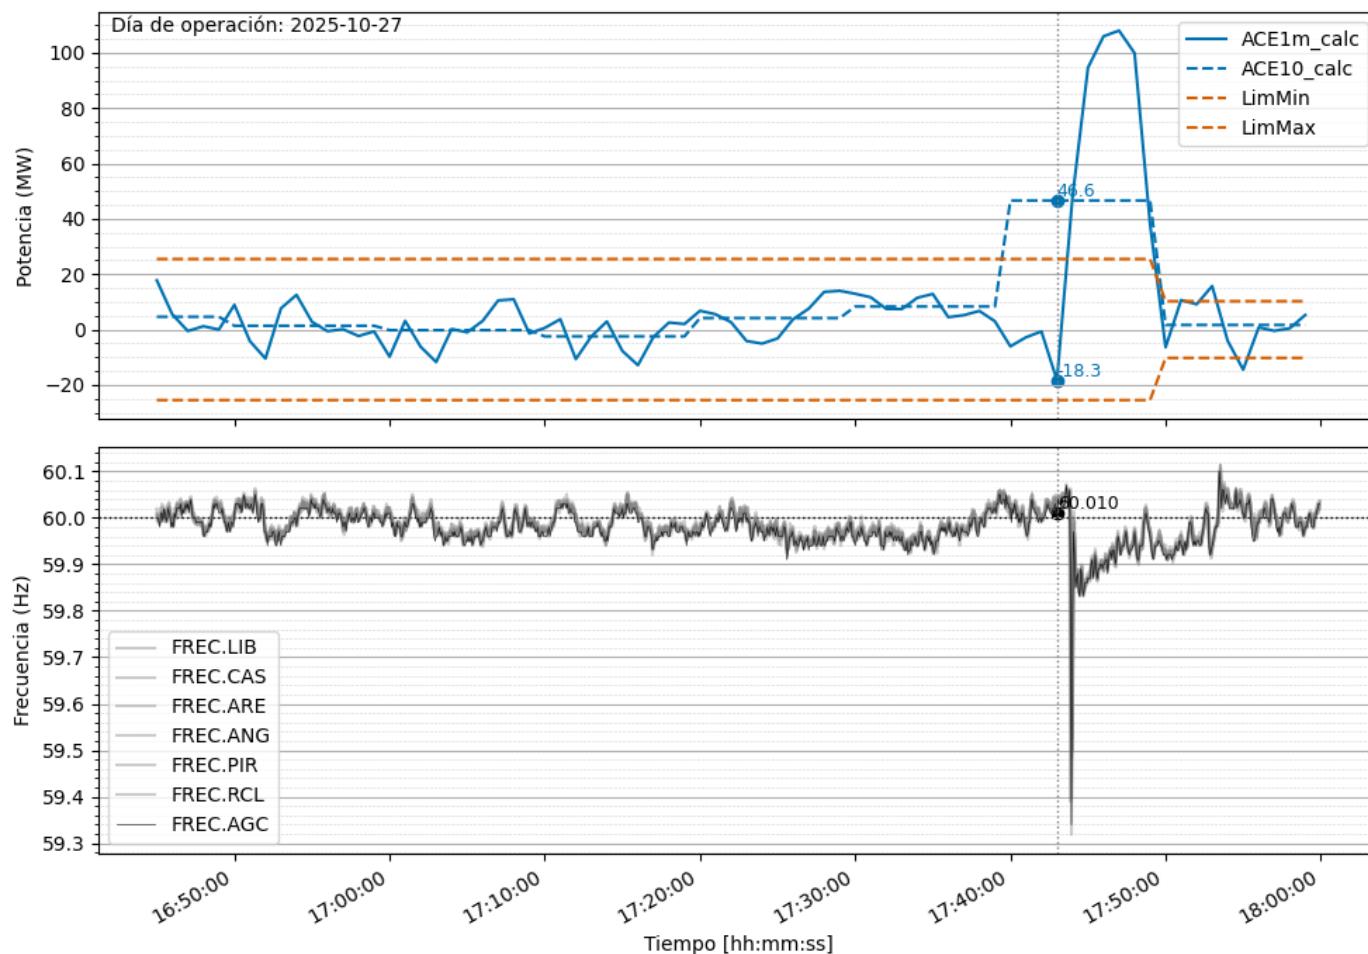
Figura 6: ACE promedio (1 minuto)

Datos tomados del historiador. Para concluir si la magnitud de la desviación es adecuada, se puede analizar el comportamiento del ACE promedio cada 10 minutos el cual se muestra en este gráfico. Además, se incluye el comportamiento del ACE promedio de 1 minuto. Tal como se observa, el AGC estaba realizando una gestión adecuada del error de control de área ya que, antes del evento, no hay violaciones al criterio L10.

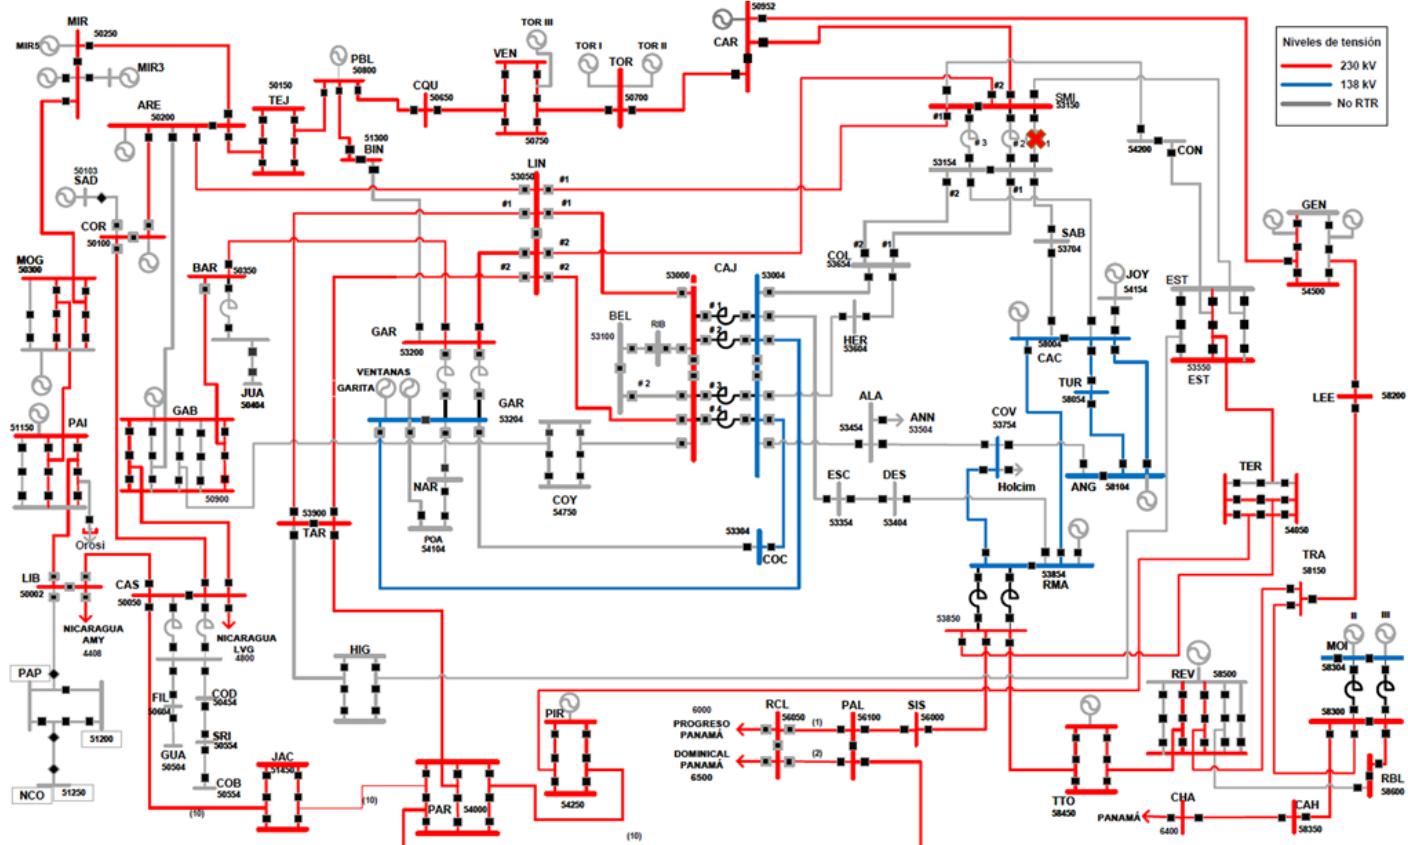
Figura 7: Configuración prefalla

Observaciones: A la hora del evento, el autotransformador AT01 en ST San Miguel se encontraba fuera de línea debido a la ejecución de un mantenimiento programado.

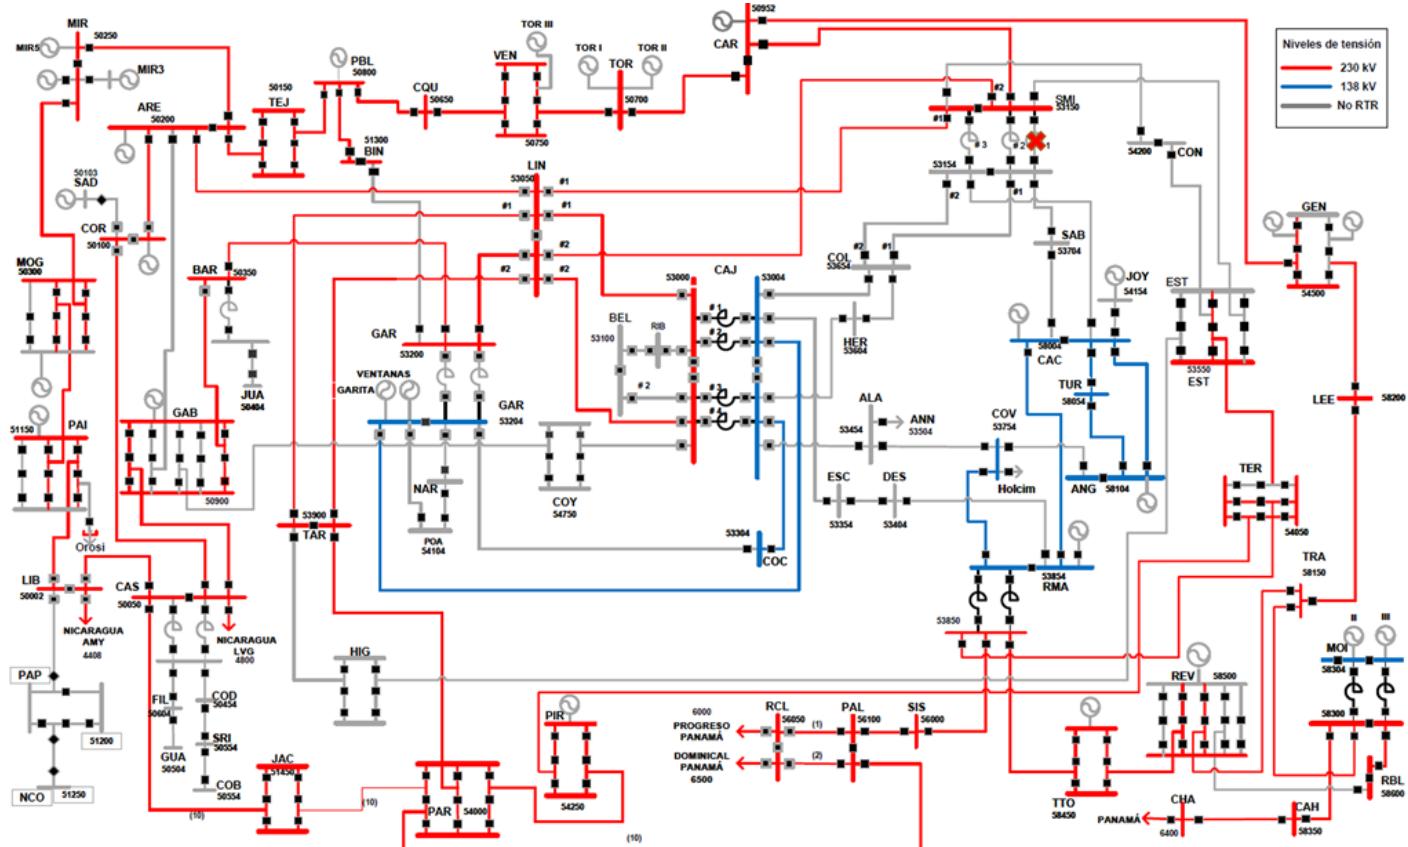
Figura 8: Configuración postfalla

Un minuto después de iniciado el evento, el SEN registraba una demanda de 1737.26 MW y los flujos netos de potencia en las interconexiones tenían los siguientes valores: CRI-NIC = 395.2 MW y CRI-PAN = -265.06 MW.
