## 1. DESCRIPCIÓN DEL EVENTO

El 17 de febrero del 2026 a las 11:04:01, inició la caída abrupta de la frecuencia en el Sistema Eléctrico de Costa Rica. Según el Reporte de Evento No. 23-02-26 del EOR, se da la *pérdida de 248 MW de generación solar debido a recierre de LT a 230 kV Progreso - Boquerón III, ocasionando el incremento del flujo México - Guatemala hasta 474.65 MW activando el esquema de bajo voltaje en SE Tapachula.*

**DOCSE - Proceso Coordinación de la Operación**  
**INFORME DE EVENTO**

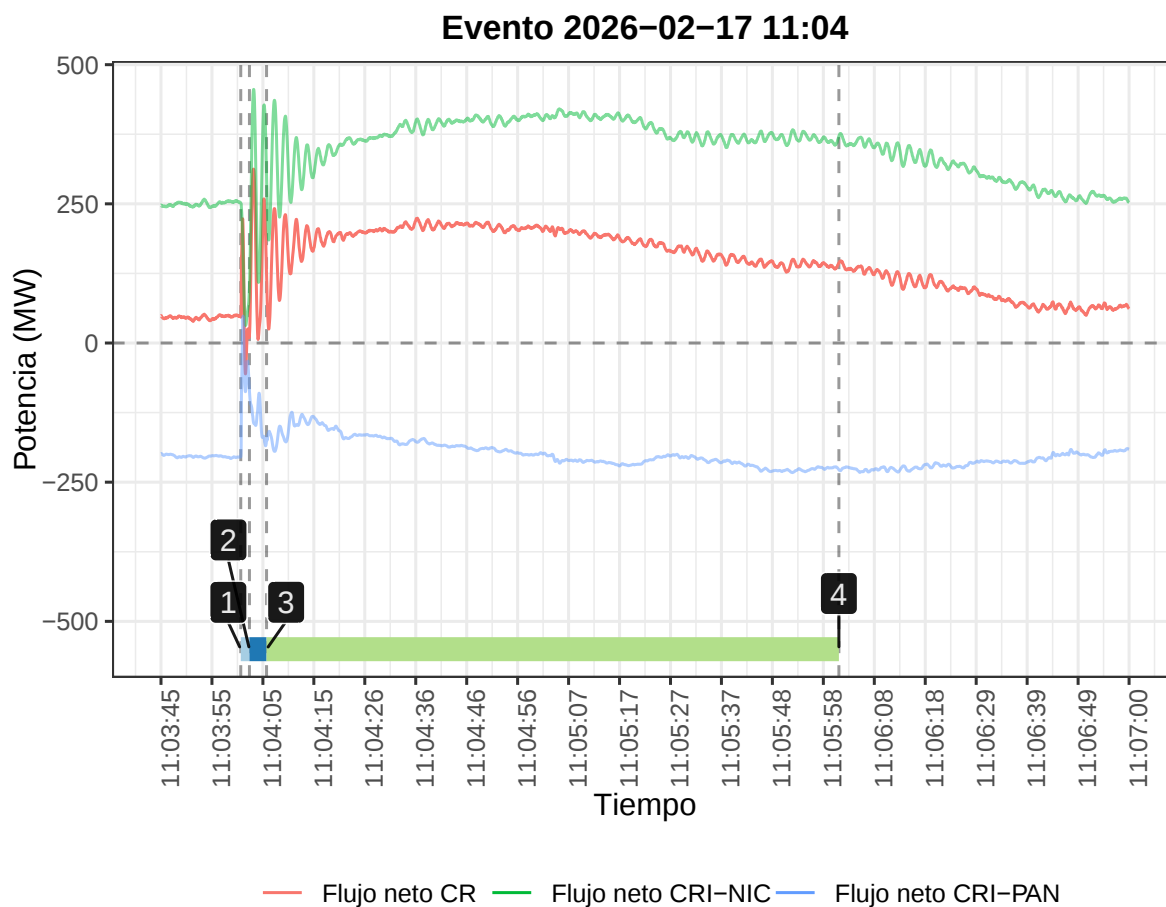
**Figura 1: Flujos netos en las interconexiones**  
Datos tomados de los PMU

**1** Inicio del evento

**3** Frecuencia mínima

**2** Disparo MEX-GUA

**4** Frecuencia máxima transitoria

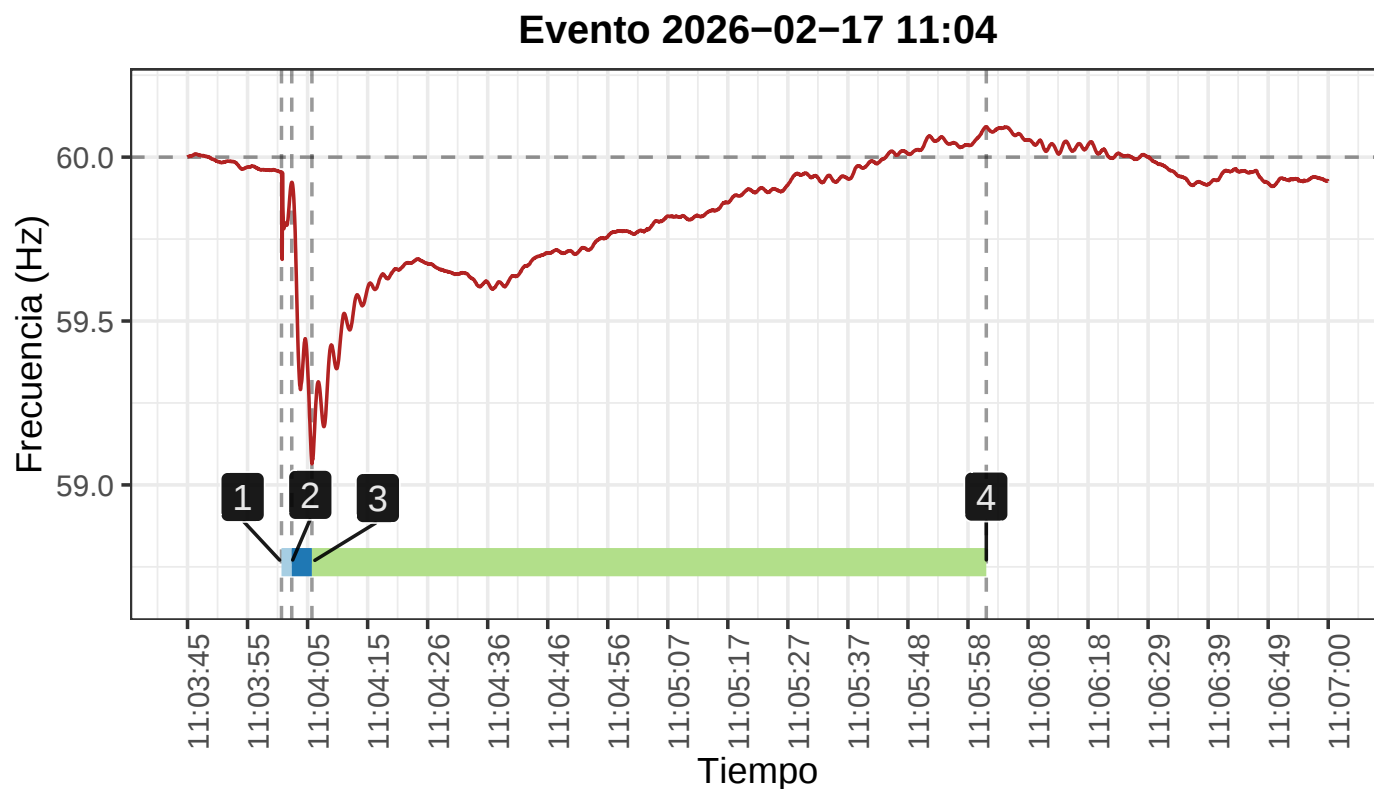
**Figura 2: Frecuencia medida en ST Cahuita**

En Costa Rica, se registró una caída de la frecuencia hasta los 59.064 Hz, según las mediciones del PMU en la ST Cahuita y activó la primera y segunda etapa del EDACBF.

**1** Inicio del evento**3** Frecuencia mínima**2** Disparo MEX-GUA**4** Frecuencia máxima transitoria

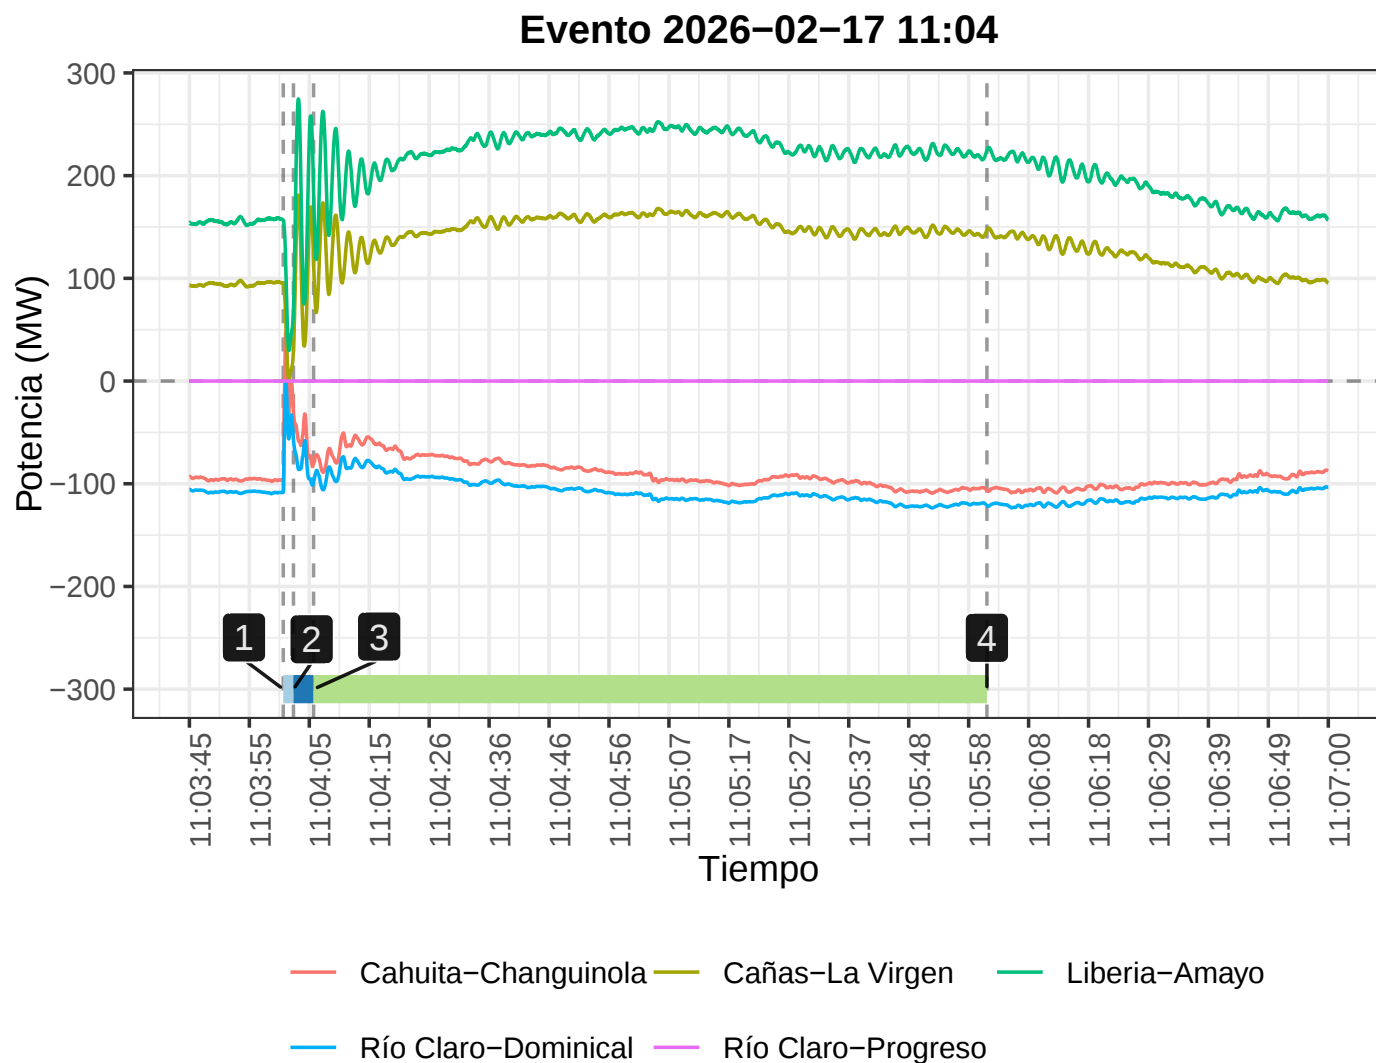
**Figura 3: Flujos en las interconexiones**

**1** Inicio del evento

**3** Frecuencia mínima

**2** Disparo MEX-GUA

**4** Frecuencia máxima transitoria

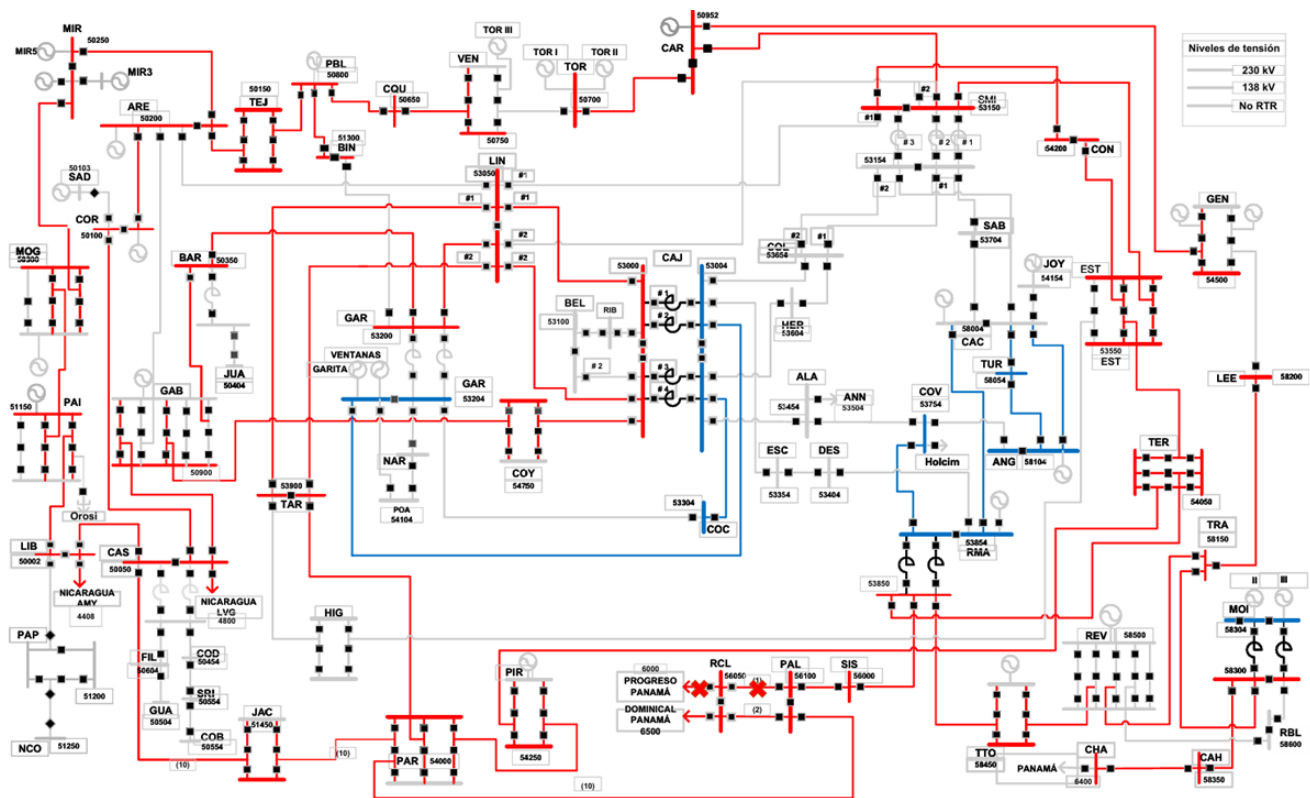
**Diagrama unifilar:** Ver Figura 5.

Un minuto antes del evento, el SEN registraba una demanda de 1823.24 MW y los flujos netos de potencia en las interconexiones tenían los siguientes valores: CRI-NIC = 255.5 MW y CRI-PAN = -207.55 MW.

**Observaciones:** La LT 230 kV Río Claro - Progreso y la LT 230 kV Río Claro - Palmar estaban fuera de servicio debido a un mantenimiento programado.

Los elementos desconectados se señalan mediante ✖

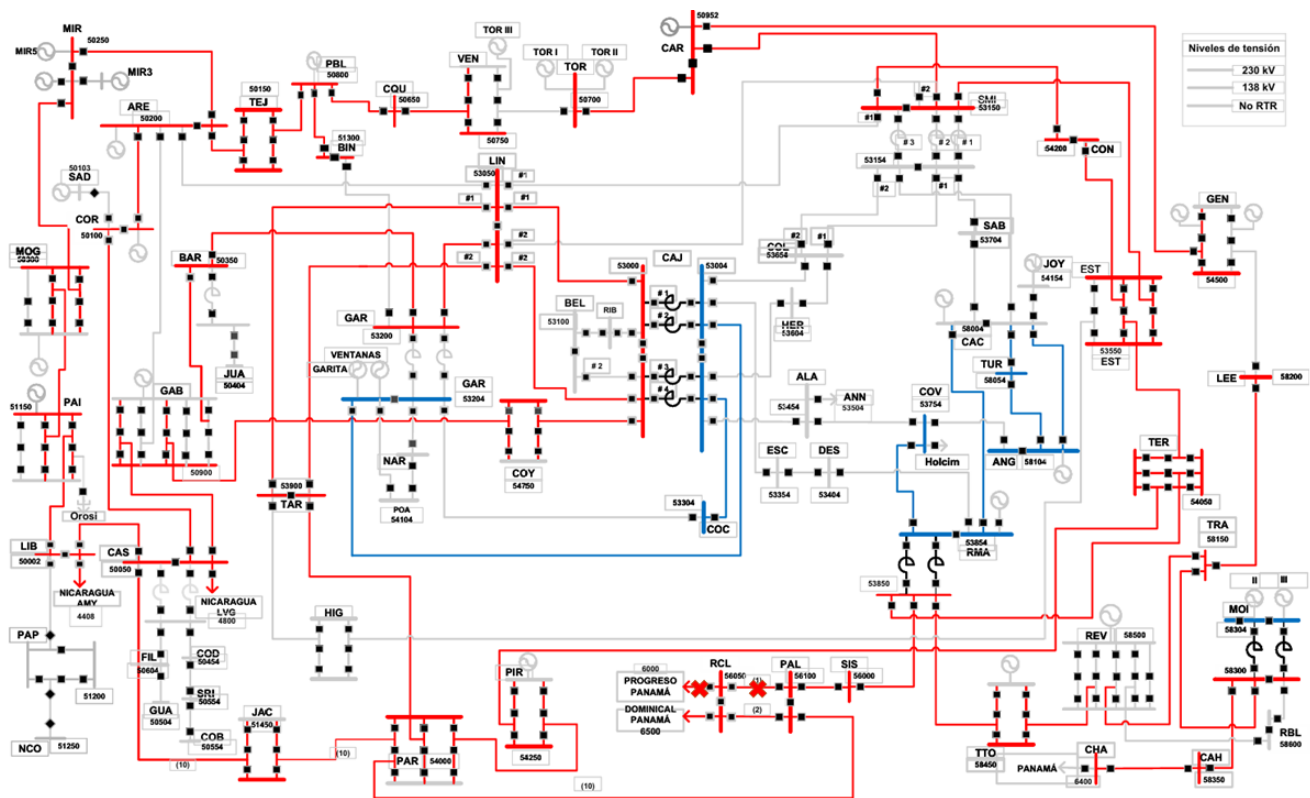
**Diagrama unifilar:** Ver Figura 6.

Un minuto después de iniciado el evento, el SEN registraba una demanda de 1787.84 MW y los flujos netos de potencia en las interconexiones tenían los siguientes valores: CRI-NIC = 388.88 MW y CRI-PAN = -212.17 MW. Con excepción de las líneas de distribución que operaron y que forman parte del EDACBF, ningún otro elemento del SEN fue desconectado por acción de las protecciones ni como consecuencia directa del evento.

Los elementos desconectados se señalan mediante ✖
