1. DESCRIPCIÓN DEL EVENTO

El día 09 de marzo del 2026 a las 14:51:49, inicia la caída abrupta de la frecuencia en el Sistema Eléctrico de Costa Rica. El EOR en su reporte preliminar de evento N° 32-3-2026 indica que en Panamá se da el *disparo de unidad 1 de la central Gatún con 108.25 MW incrementando el flujo en la interconexión Los Brillantes – Tapachula en -390 MW registrando desconexión por EDALTBV.*

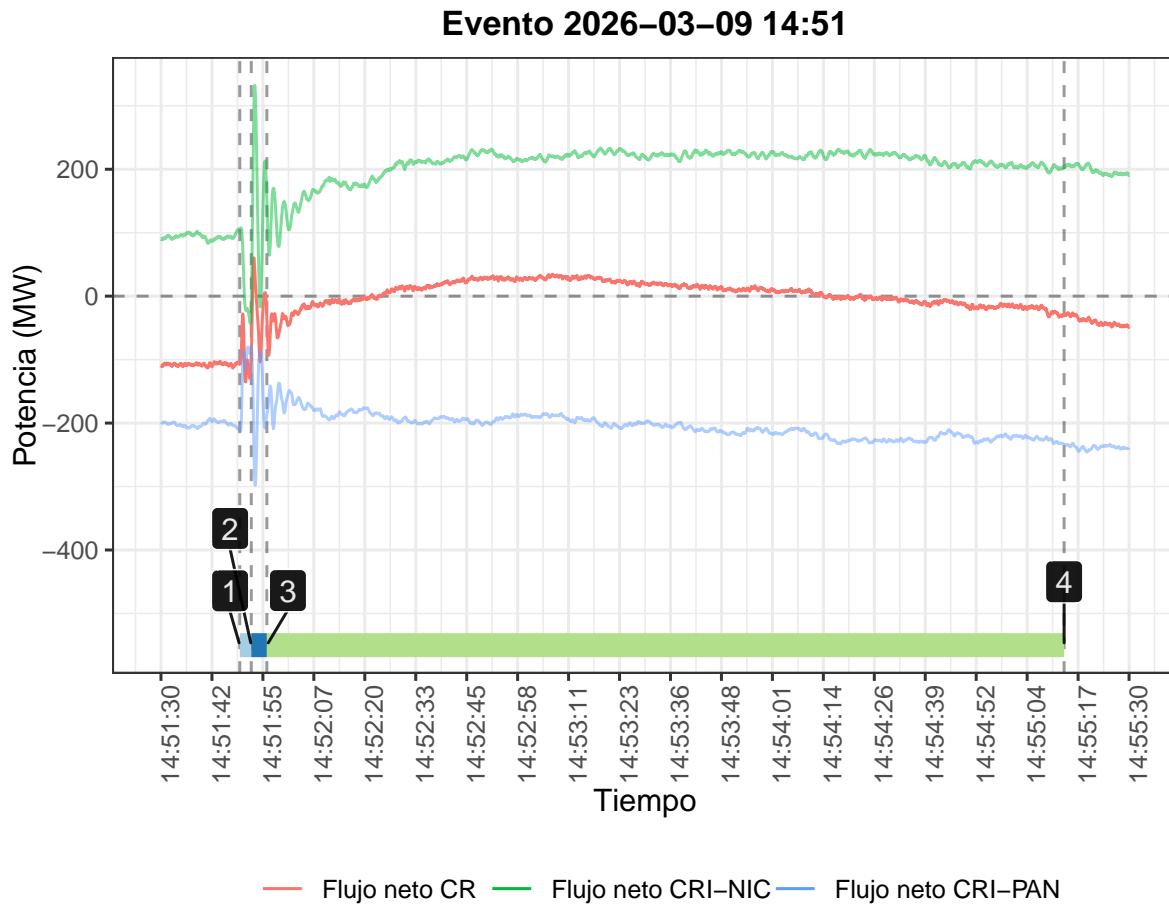
Figura 1: Flujos netos en las interconexiones

Datos tomados de los PMU

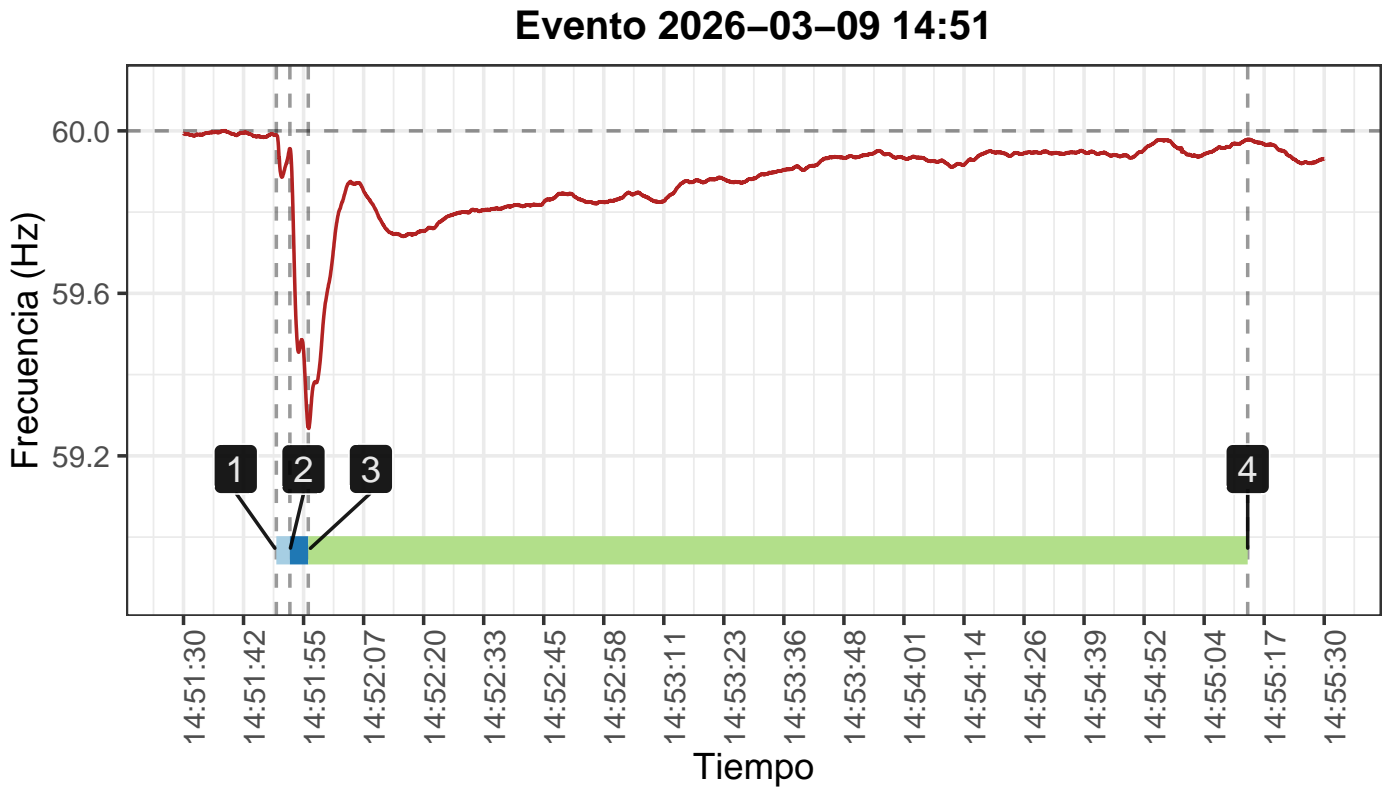
Figura 2: Frecuencia medida en ST Cahuita
Datos tomados del PMU

En Costa Rica, la frecuencia cayó hasta los 59.267 Hz, según las mediciones del PMU en la ST Cahuita y activó la primera etapa del EDACBF.

1 Inicio del evento

3 Frecuencia mínima

2 Disparo MEX-GUA

4 Frecuencia máxima transitoria

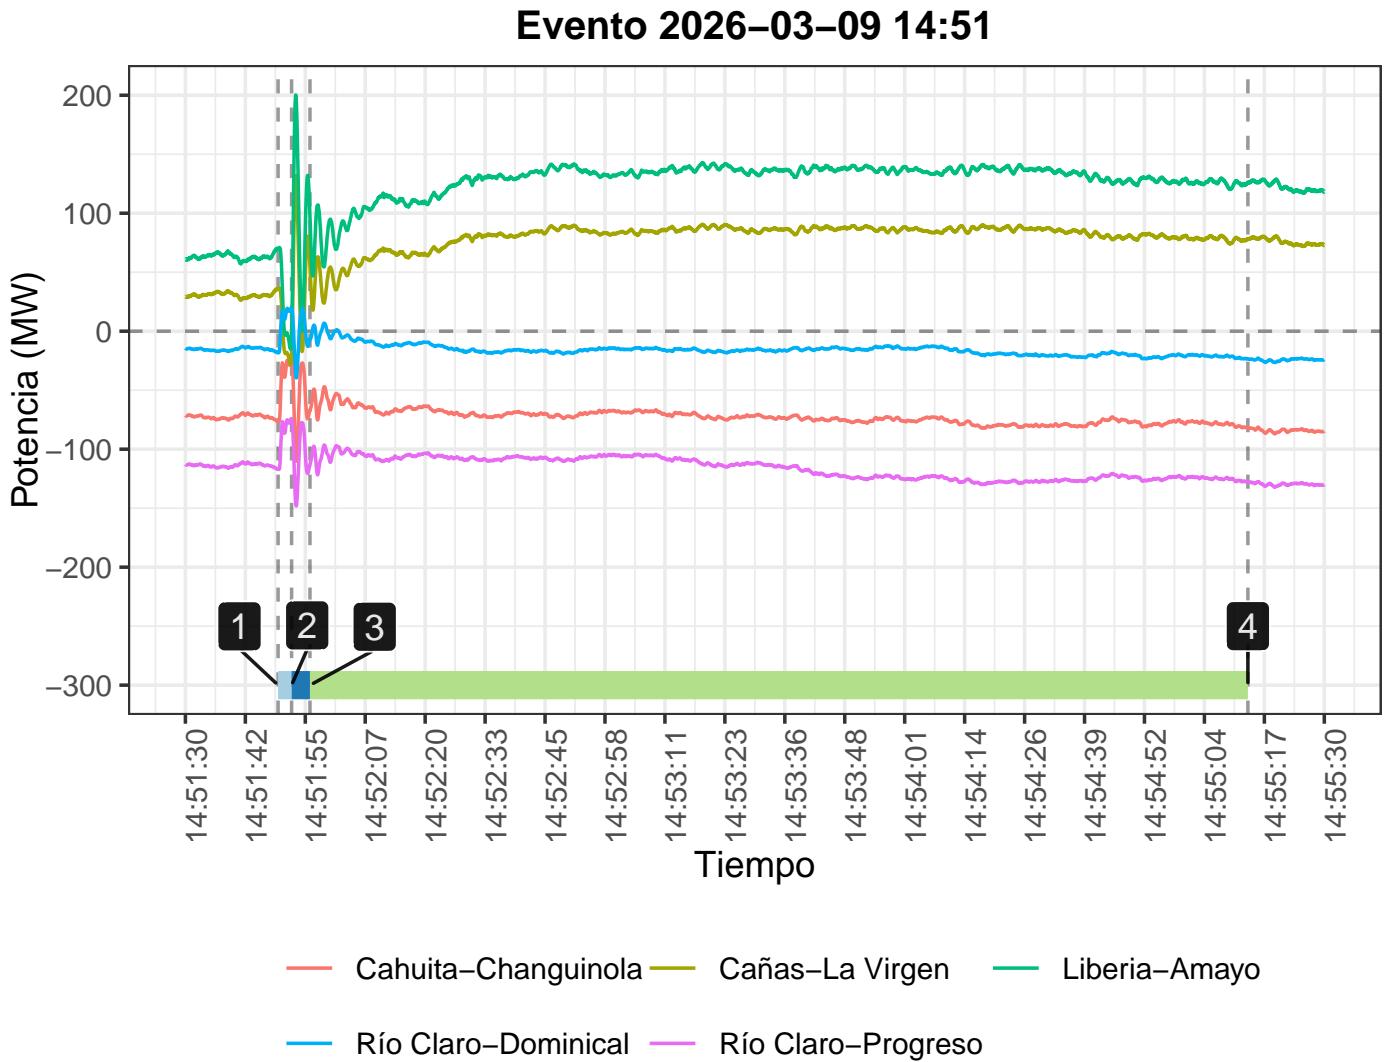
Figura 3: Flujos en las interconexiones
 Datos tomados de los PMU

1 Inicio del evento

3 Frecuencia mínima

2 Disparo MEX-GUA

4 Frecuencia máxima transitoria

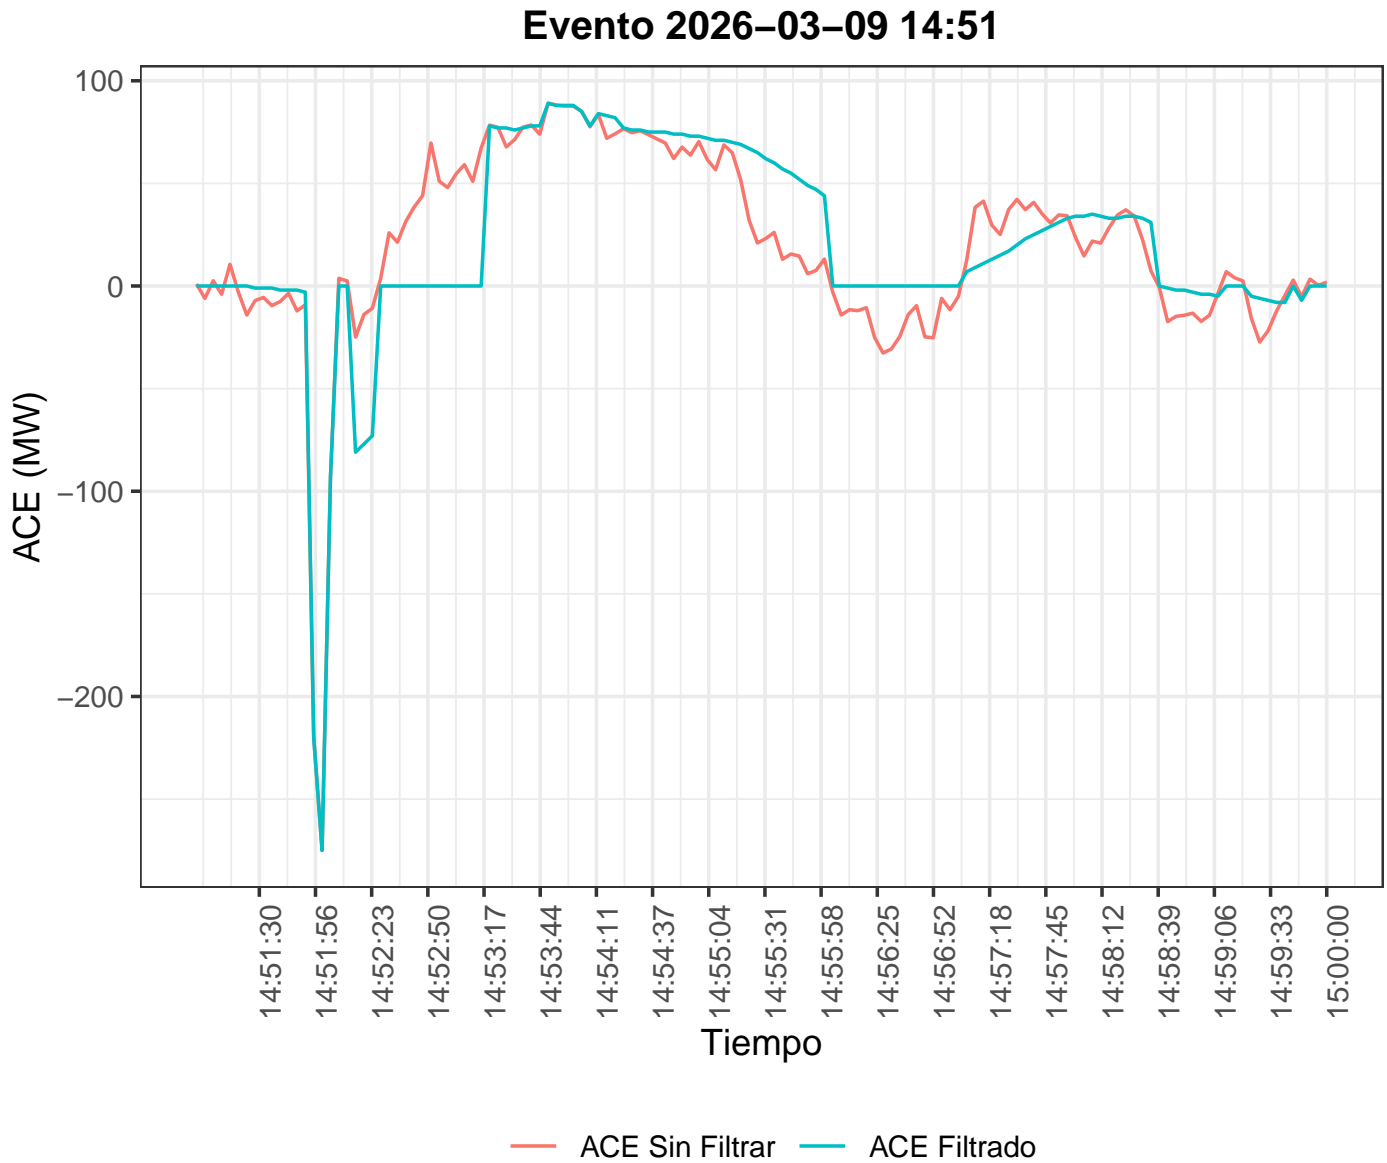
Figura 4: ACE crudo y filtrado
 Datos tomados del historiodor

1 Inicio del evento

3 Frecuencia mínima

2 Disparo MEX-GUA

4 Frecuencia máxima transitoria
