1. DESCRIPCIÓN DEL EVENTO

El día 30 de marzo del 2026 a las 13:25:17, inicia la caída abrupta de la frecuencia en el Sistema Eléctrico de Costa Rica. Según el Reporte de Evento No. 47-3-2026 del EOR, se presenta el *"Déficit de generación en el SER ante respuesta de regulación primaria al registrar frecuencia de 60.071Hz y abatimiento de voltaje en nodo Los Brillantes - Guatemala. Disparo de línea interconexión de 400 kV Los Brillantes – Tapachula por activación del EDALTBV"*.

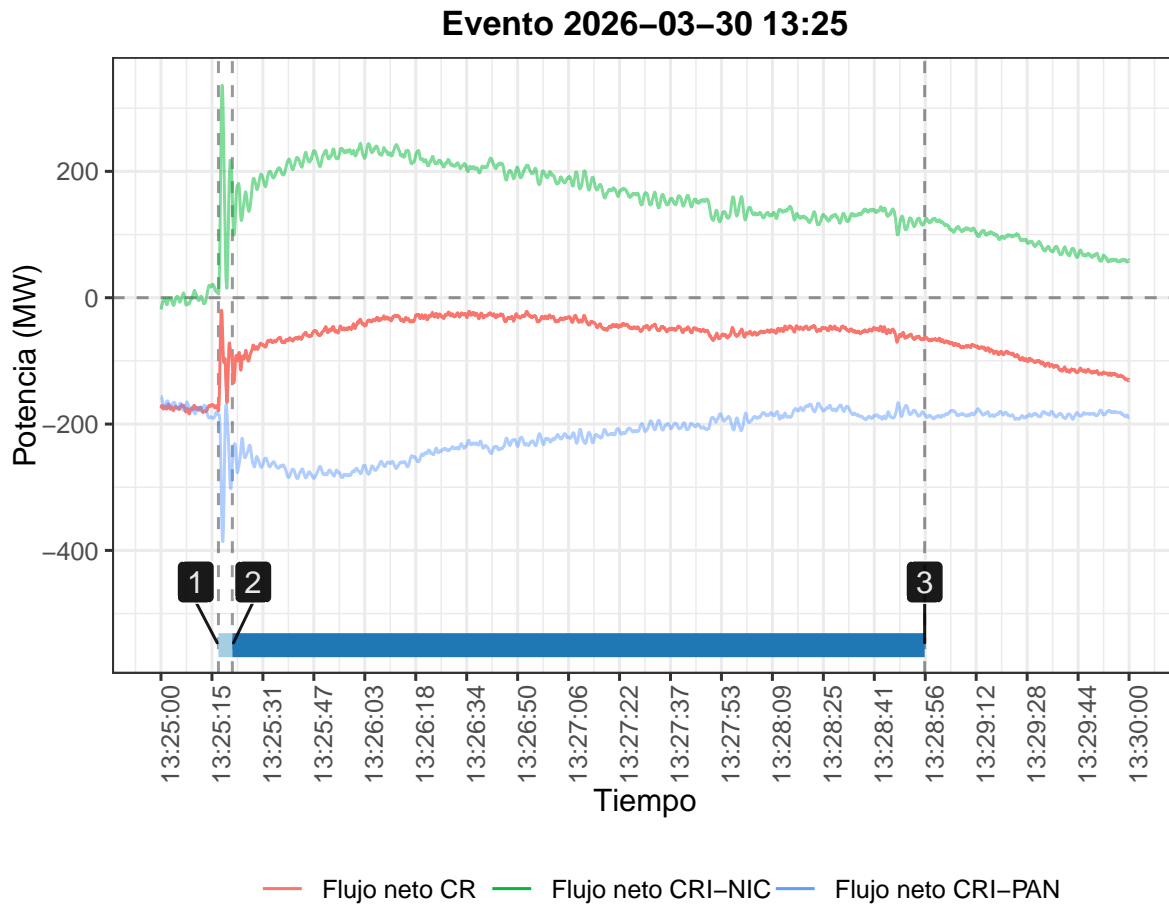
Figura 1: Flujos netos en las interconexiones

Un minuto antes del evento, el SEN registraba una demanda de 1926.08 MW y los flujos netos de potencia en las interconexiones tenían los siguientes valores: CRI-NIC = 5.17 MW y CRI-PAN = -172.87 MW.

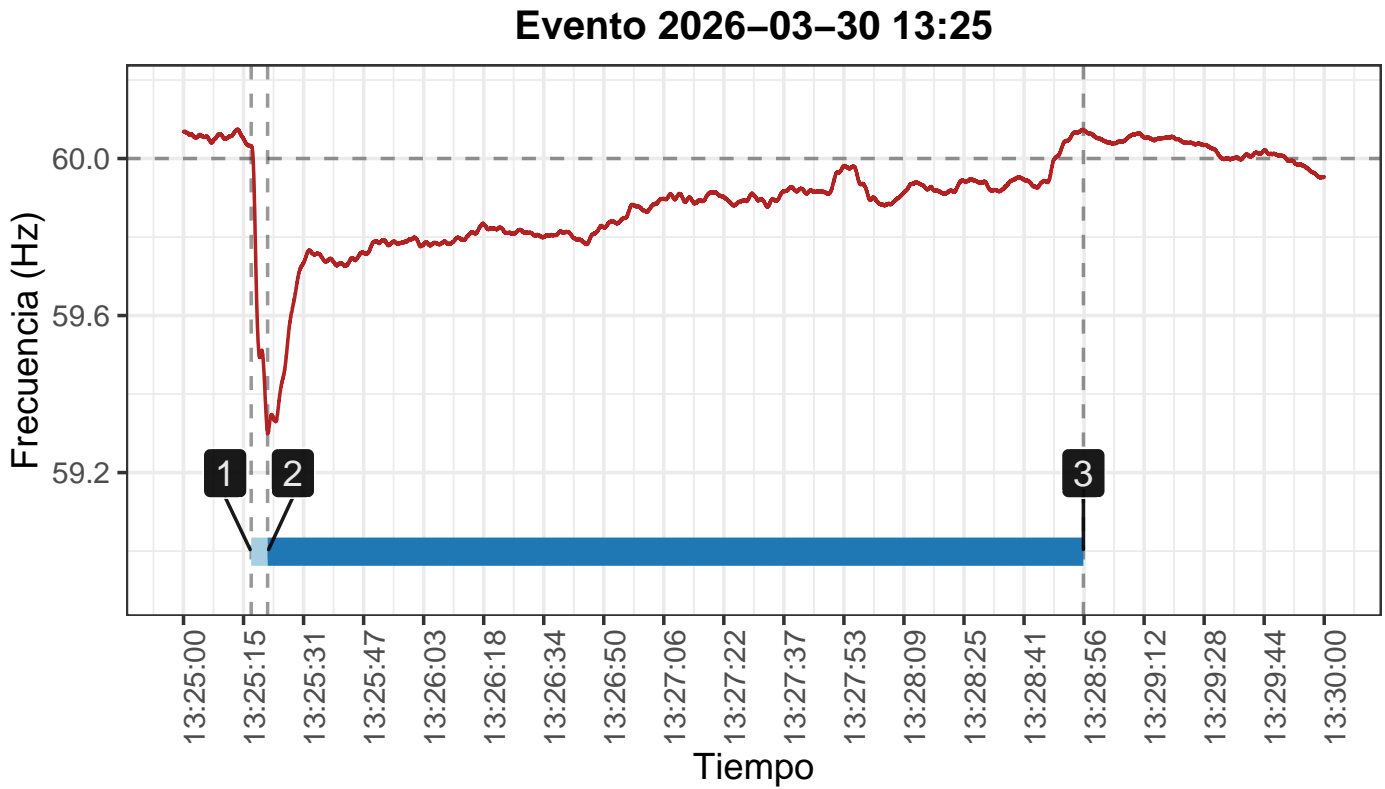
Figura 2: Frecuencia medida en ST Río Claro
Datos tomados del PMU

En Costa Rica, la frecuencia cayó hasta los 59.299 Hz, según las mediciones del PMU en la ST Río Claro y activó cuatro circuitos de la primera etapa del EDACBF.

Es importante mencionar que durante el evento, el valor mínimo de la frecuencia registrado en todas las subestaciones que cuentan con PMU en Costa Rica, con excepción de ST Río Claro es mayor a 59.3 Hz; por lo tanto, la evaluación del desempeño del EDACBF será solo para los dos circuitos cercanos a la ST Río Claro: LD 34.5 kV Río Claro - Chacarita y LD 34.5 kV Palmar - Puerto Jiménez.

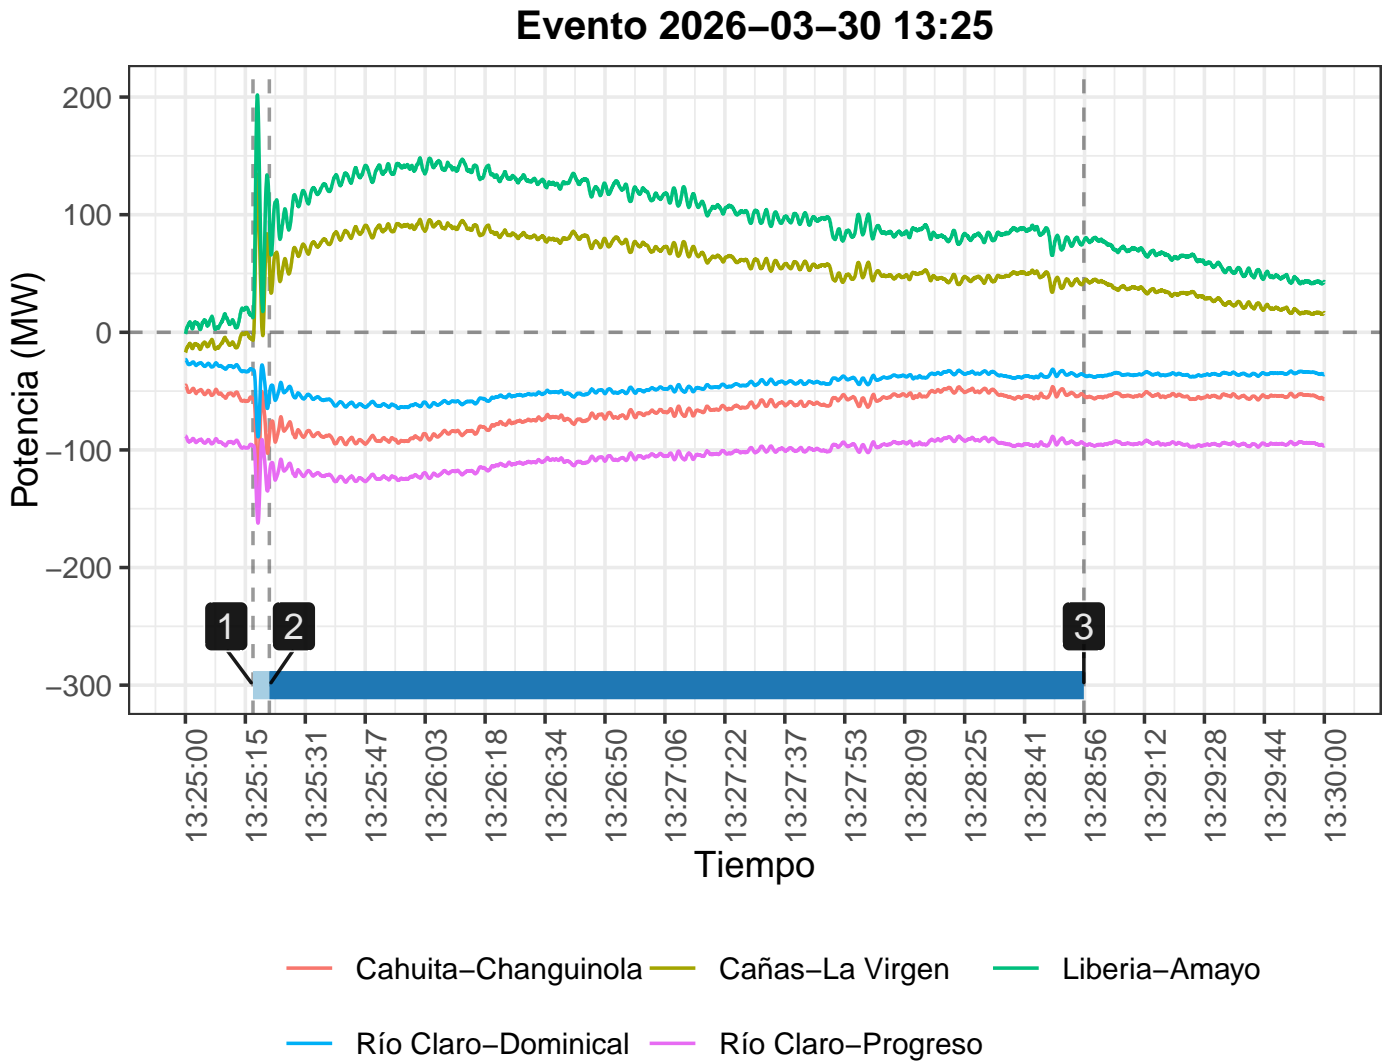
Figura 3: Flujos en las interconexiones
 Datos tomados de los PMU

Un minuto después de iniciado el evento, el SEN registraba una demanda de 1919.42 MW y los flujos netos de potencia en las interconexiones tenían los siguientes valores: CRI-NIC = 232.45 MW y CRI-PAN = -266.42 MW. Con excepción
