INFORME FINAL

Salida total del Sistema Eléctrico Nacional

Sábado 01 de julio del 2017

Centro Nacional de Control de Energía

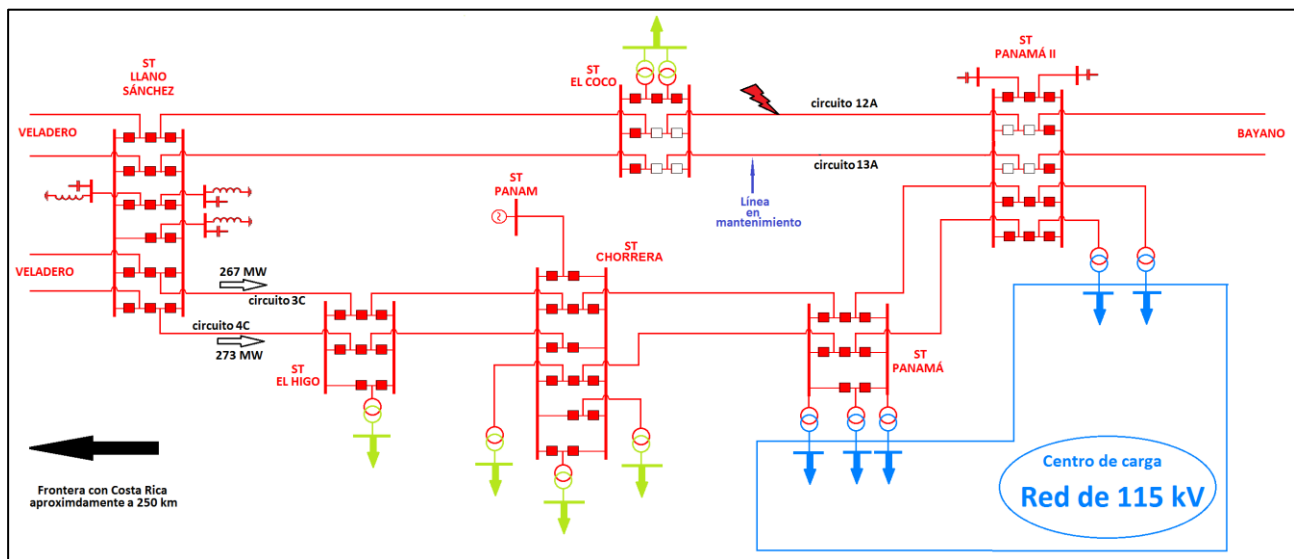
Figura 1: Diagrama de las subestaciones Llano Sánchez, El Coco y Panamá II del sistema eléctrico de Panamá

12:56: Se presenta la desconexión de la línea de transmisión de 230 kV El Coco – Panamá II (circuito 12A) del sistema eléctrico de Panamá por descargas atmosféricas (según informe del Centro Nacional de Despacho de ETESA - Panamá). El circuito 13A de la línea El Coco – Panamá II 230 kV se encontraba desconectado por mantenimiento. Esta condición provoca a las 13:01 horas la sobrecarga y desconexión de las líneas de 230 kV Llano Sánchez-El Higo 3C y 4C, como se observa en la Figura 1:

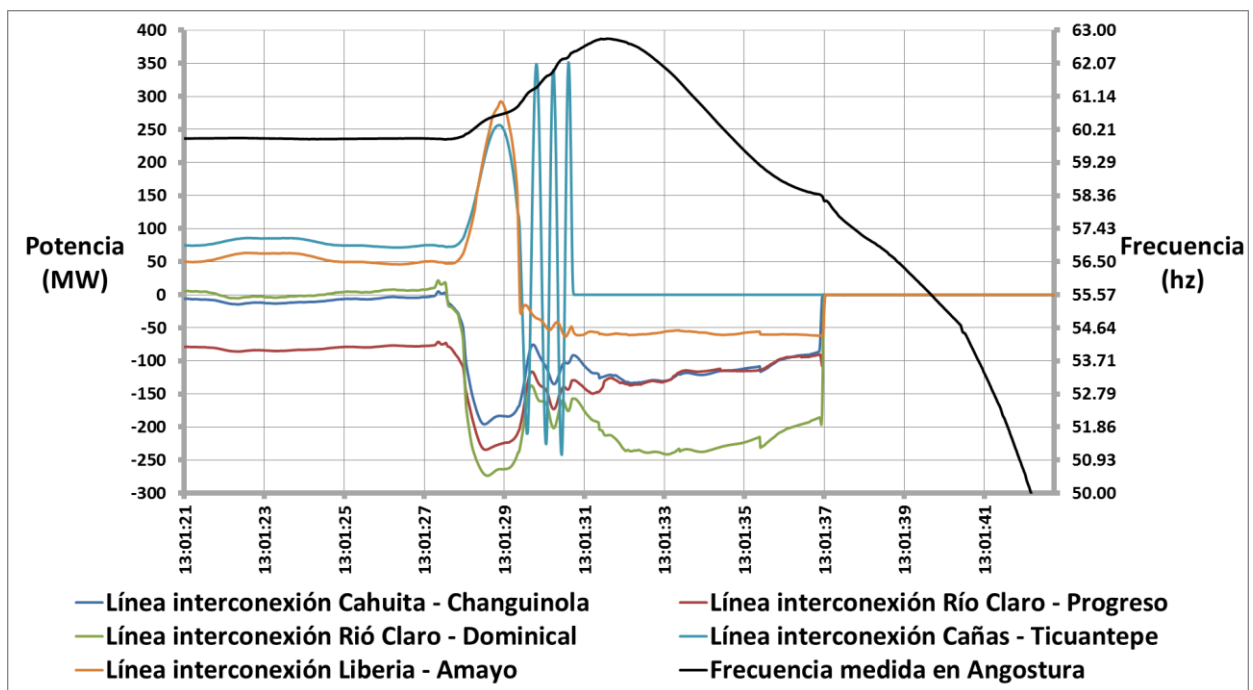
Figura 2: Potencia activa en las interconexiones de Costa Rica y frecuencia en la subestación Angostura

En la figura 2 se muestra el registro de potencia activa de las unidades de medición fasorial (PMU) instalados en las líneas de interconexión de Costa Rica. Se aprecia la gran magnitud de la primera oscilación de potencia, un disparo interno en la red de Nicaragua que deja conectada a la subestación Amayo radialmente a Liberia y las oscilaciones de potencia no amortiguadas en la línea Cañas-Ticuantepe.

13:01:30: Disparo automático de la línea de interconexión Cañas-Ticuantepe. Queda separado el sistema eléctrico de Nicaragua (ver Figura 2). El SEN queda conectado únicamente con Panamá.

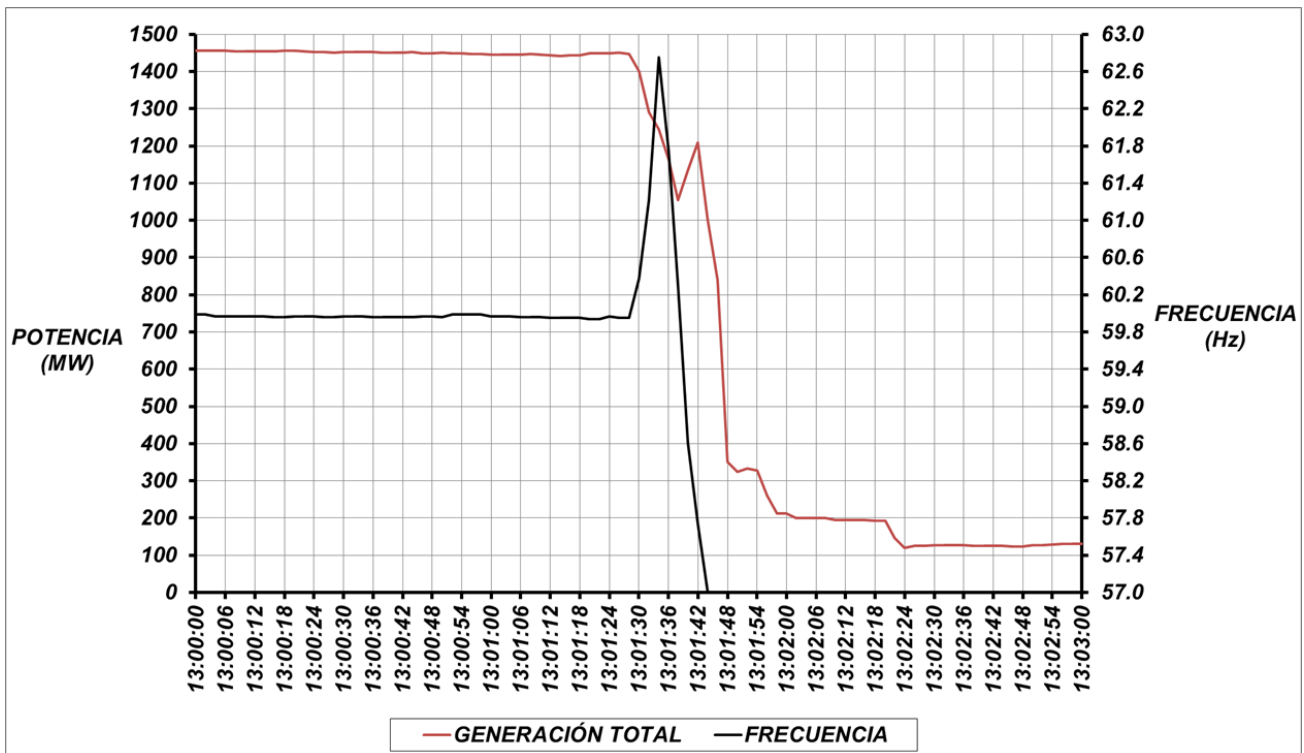
Figura 3: Frecuencia y generación total de Costa Rica durante el evento (datos del SCADA/EMS)

En la figura 3 se observa el comportamiento de la frecuencia y de la generación total de Costa Rica (con menor resolución por ser datos del SCADA/EMS) durante el evento. Se observa que durante la reducción de la frecuencia, los generadores del SEN responden aumentando la potencia (respuesta inercial), sin embargo por la magnitud del evento y la rapidez de cambio de la frecuencia, dicha respuesta no es suficiente en magnitud y tiempo para detener la caída de la frecuencia.

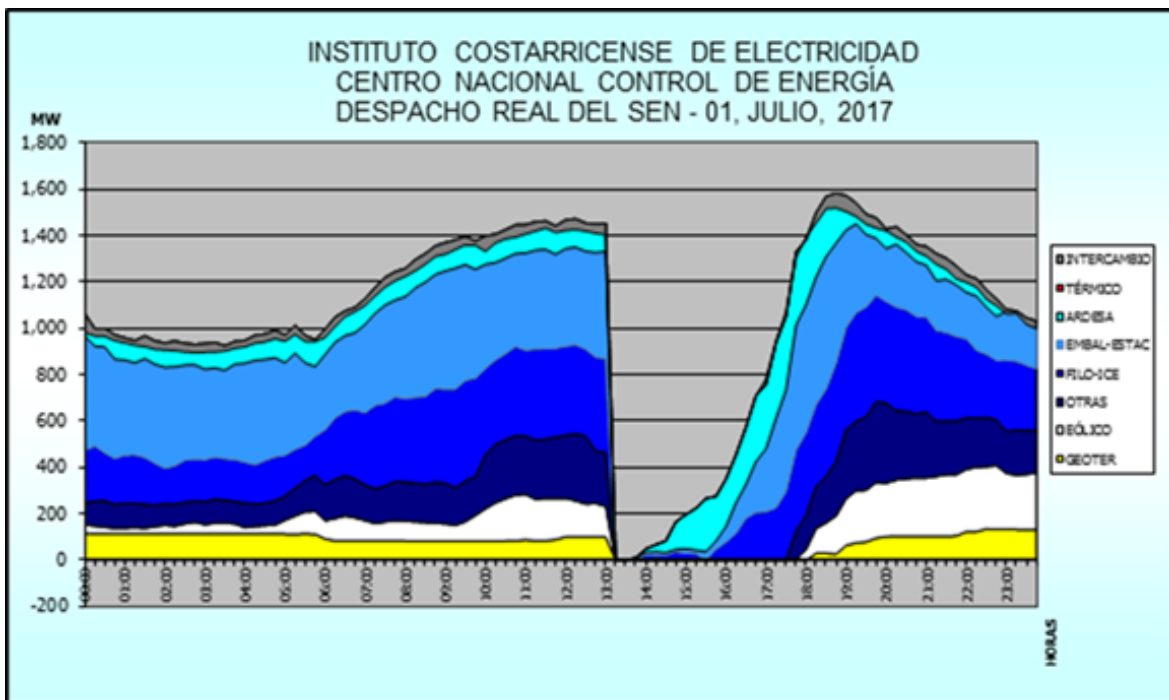
Figura 5: Afectación de la demanda nacional por la salida total del SEN (considera demanda y pérdidas)

A las 13:00 horas la demanda de Costa Rica era de 1402 MW y fue afectada en su totalidad. En la Figura 5 se observa la afectación de demanda nacional (el gráfico corresponde a la producción de energía, es decir, considera demanda y pérdidas del SEN). Se estima que la demanda no atendida fue de 4555 MWh (considerando demanda y pérdidas del SEN).

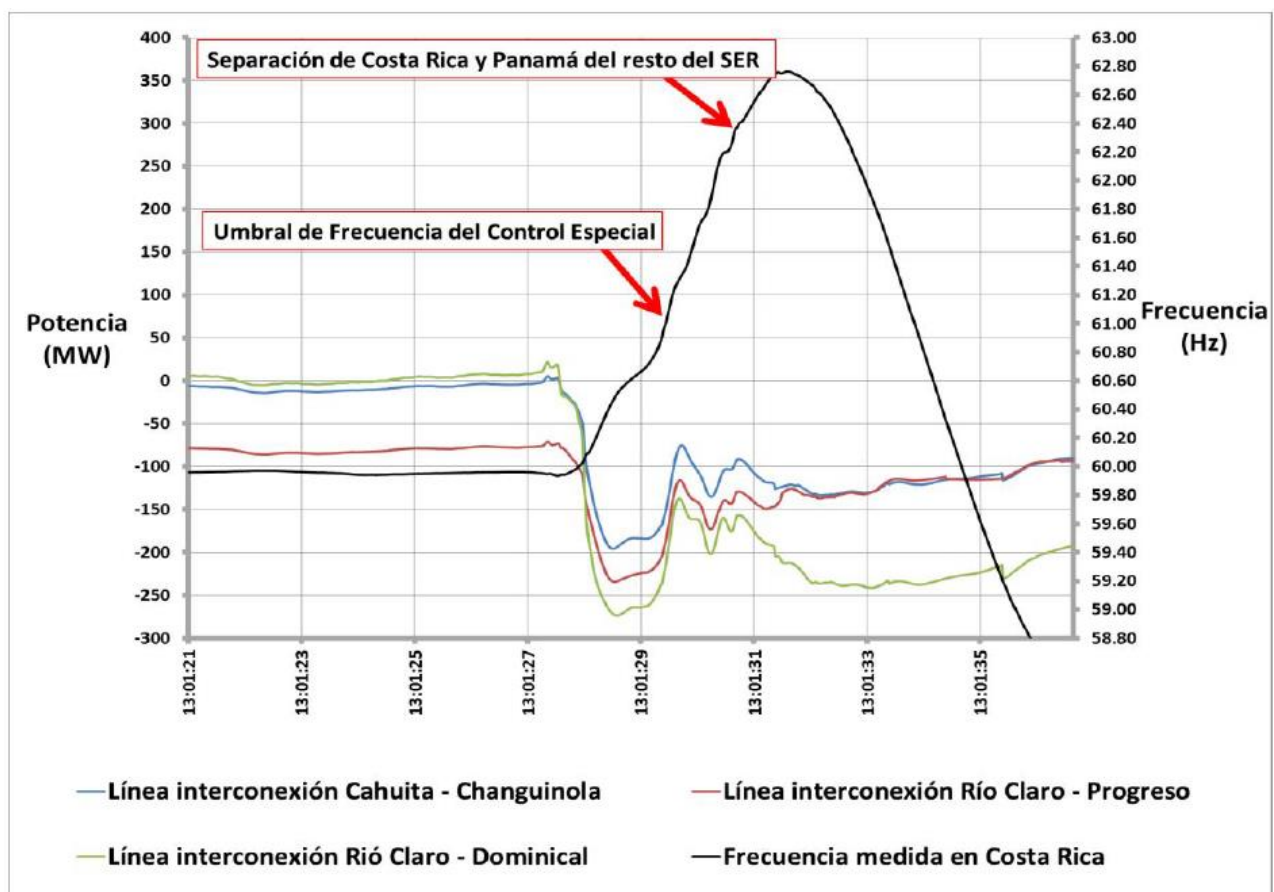
Figura 6: Identificación del umbral de frecuencia para disparar las líneas de interconexión con Panamá

A partir de este gráfico se determinó que para evitar en la medida de lo posible la separación de Nicaragua y sobre todo para cortar la inyección de la alta generación desde Panamá, las líneas de interconexión con este último país deben dispararse cuando la frecuencia alcance los 61 Hz. Esto además, evitaría la actuación de las protecciones de sobrefrecuencia de los generadores del Sistema Eléctrico Nacional, que están ajustados de forma escalonada a partir de un umbral de frecuencia de 61.0 Hz.

Al criterio anterior, hay que agregar una comprobación de la magnitud y dirección del flujo de potencia en las líneas de interconexión entre Costa Rica y Panamá. Con base en eventos anteriores que han ocurrido en Panamá y que han causado problemas operativos al SER (incluyendo apagones totales en Nicaragua), se utiliza como valor inicial que el flujo de potencia neto de Panamá hacia Costa Rica no debe superar los 300 MW. Esto implica que el criterio a implementar para el disparo de cada una de las tres líneas de interconexión con Panamá, es que el flujo de potencia con dirección hacia Costa Rica supere los 100 MW (y que además la frecuencia supere los 61,0 Hz).

Esta protección especial ya fue implementada en las tres interconexiones con Panamá y fue comunicada al EOR y avalada por este Ente. Esta medida es extraordinaria y de carácter temporal, mientras el EOR define otro criterio de protección para el SEN y para el Sistema Eléctrico Regional, tomando en cuenta las limitaciones de la red de transmisión de Panamá, específicamente la conexión entre la zona noroeste de generación hidroeléctrica y la zona central o zona del Canal donde se ubica la mayor parte de la demanda de Panamá. Esta zona tiene actualmente una generación hidroeléctrica de alrededor de 1110 MW y se encuentra en expansión.
