INFORME FINAL

Evento regional

Domingo 20 de enero del 2019

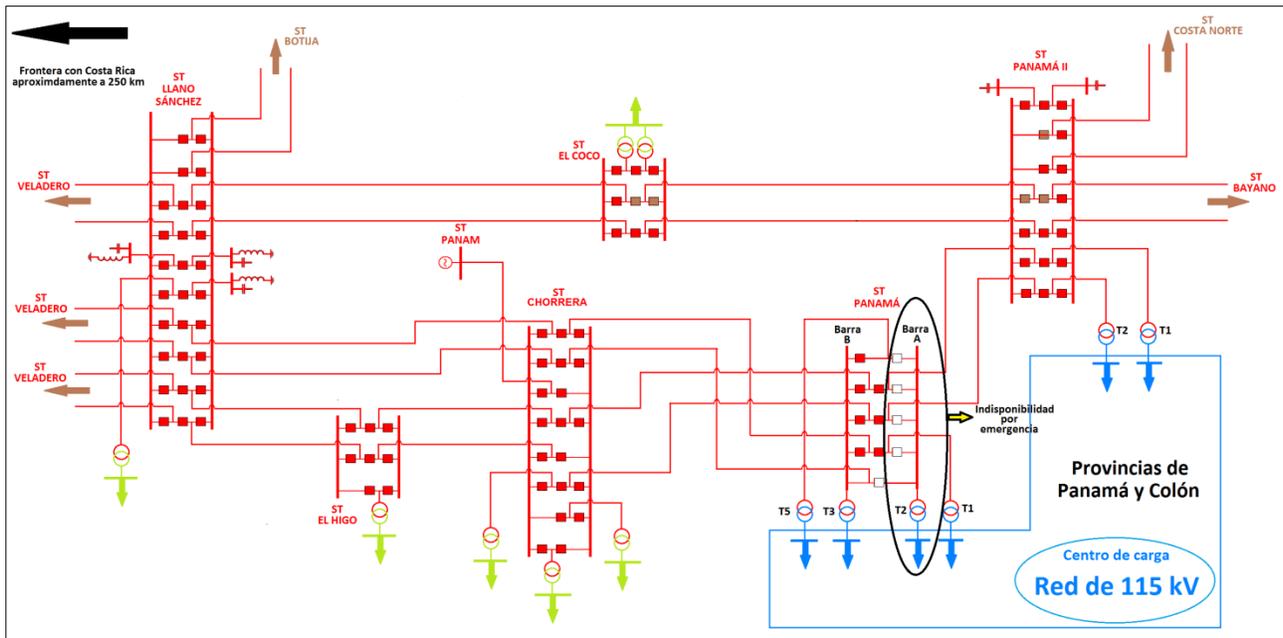
Figura N°1

El primer evento del 20 de enero se originó en el Sistema Eléctrico de Panamá a las 10:36:41 horas debido al disparo incorrecto de la protección 50BF de la barra A de la subestación Panamá durante la ejecución de una indisponibilidad por emergencia en esta subestación. Este mantenimiento tenía indisponible la barra A de la subestación Panamá para desenergizar el transformador T2 (ver figura 1).

Diagrama unifilar de las subestaciones que alimentan el centro de carga de Panamá, indisponibilidad por emergencia en la Barra A de subestación Panamá

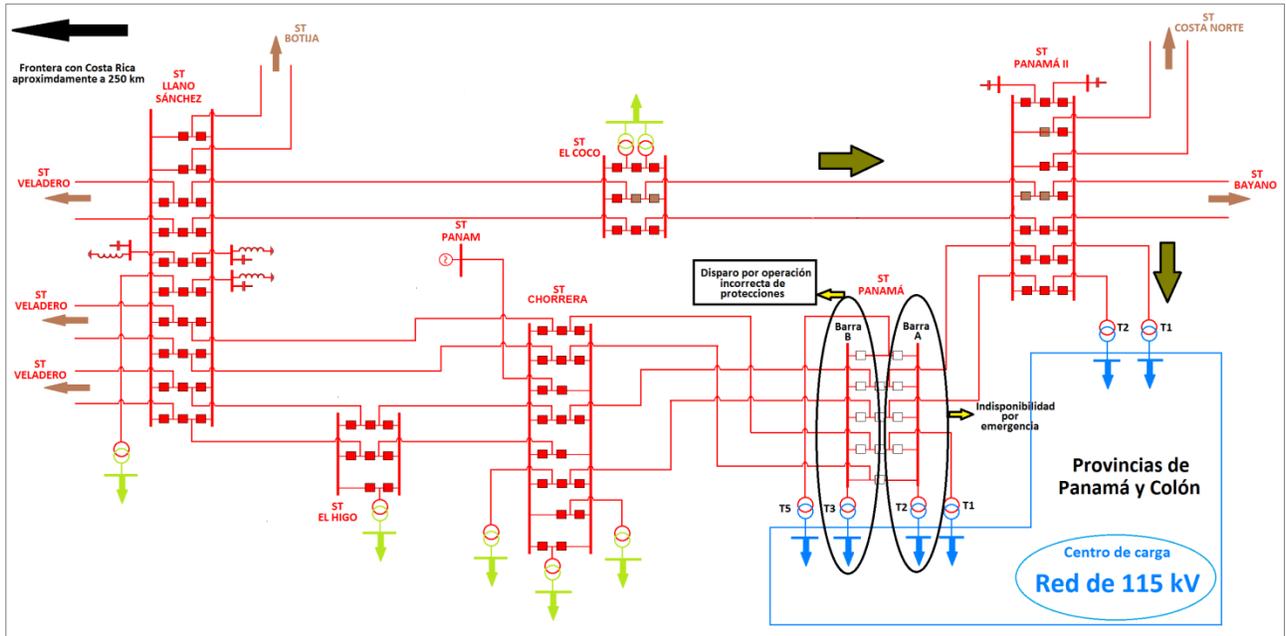
Figura N°2

La protección 50BF envió una señal de disparo no deseada a la barra B de la subestación Panamá provocando la apertura de los elementos de conectados a esta barra (ver figura 2), dejando el flujo de potencia que alimentaba el Centro de Carga (provincias de Panamá y Colón) entrando únicamente por los transformadores de la subestación Panamá II, sobrecargándolos y desconectando toda la carga de Ciudad de Panamá y Colón (ver figuras 2 y 3).

Diagrama unifilar de las subestaciones que alimentan el centro de carga de Panamá, desconexión de la Barra B de subestación Panamá por disparo erróneo de la protección 50BF

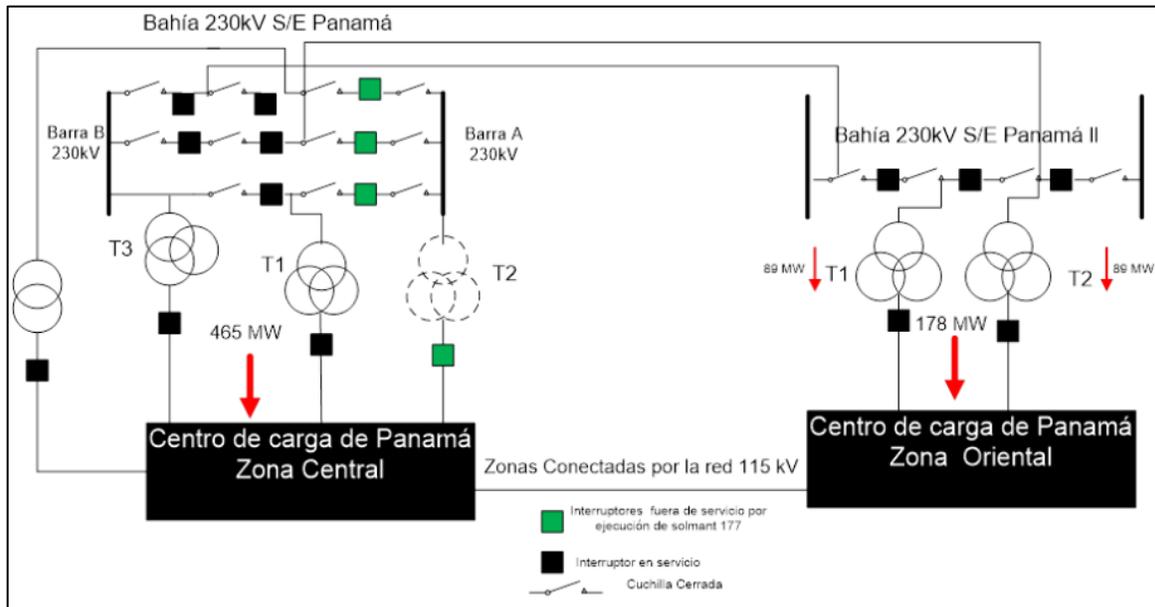
Figura N°3

Diagrama unifilar de las subestaciones Panamá y Panamá II

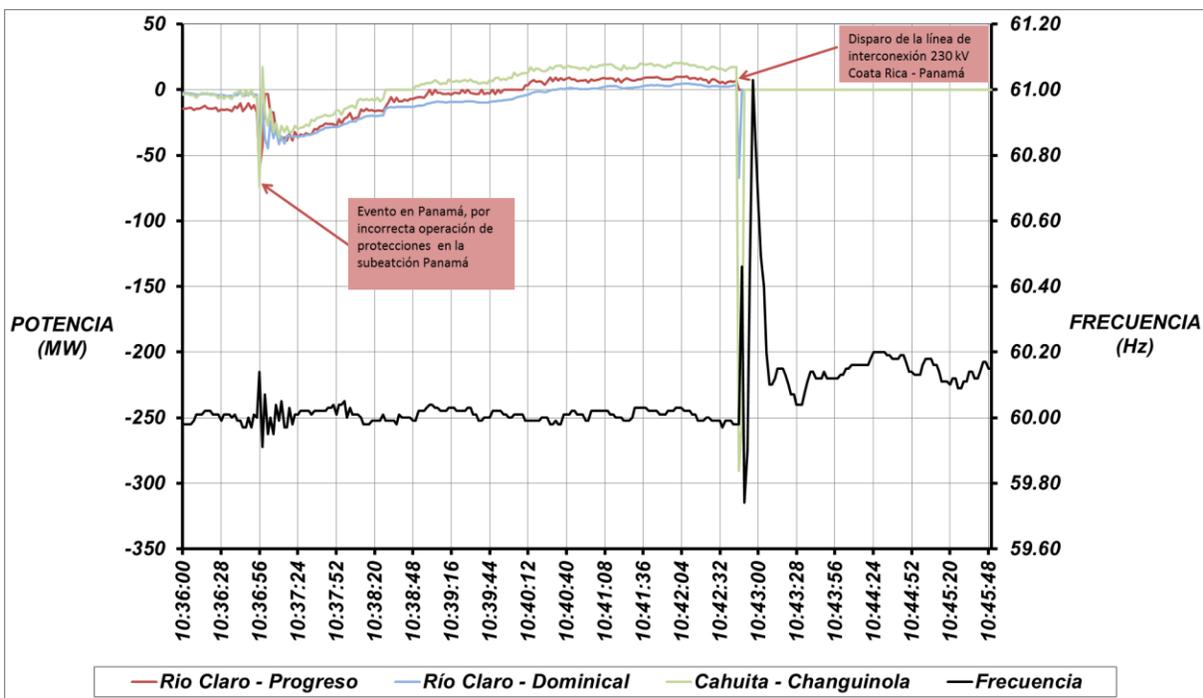
Figura N°4

- El evento ocurrido a las 10:36:41 no causó problemas en el Sistema Eléctrico Regional (SER), este evento solamente causó una distorsión rápida en los flujos de las interconexiones. Sin embargo seis minutos después de que se desconectara la subestación Panamá, a 10:42:45 horas, se dispararon los transformadores de la subestación Panamá II, causando la desconexión de 498 MW de carga de las provincias de Panamá y Colón (ver figura N°4).

Frecuencia y flujo de potencia en las interconexiones durante los eventos ocurridos en Panamá a las 10:36 y 10:42 horas

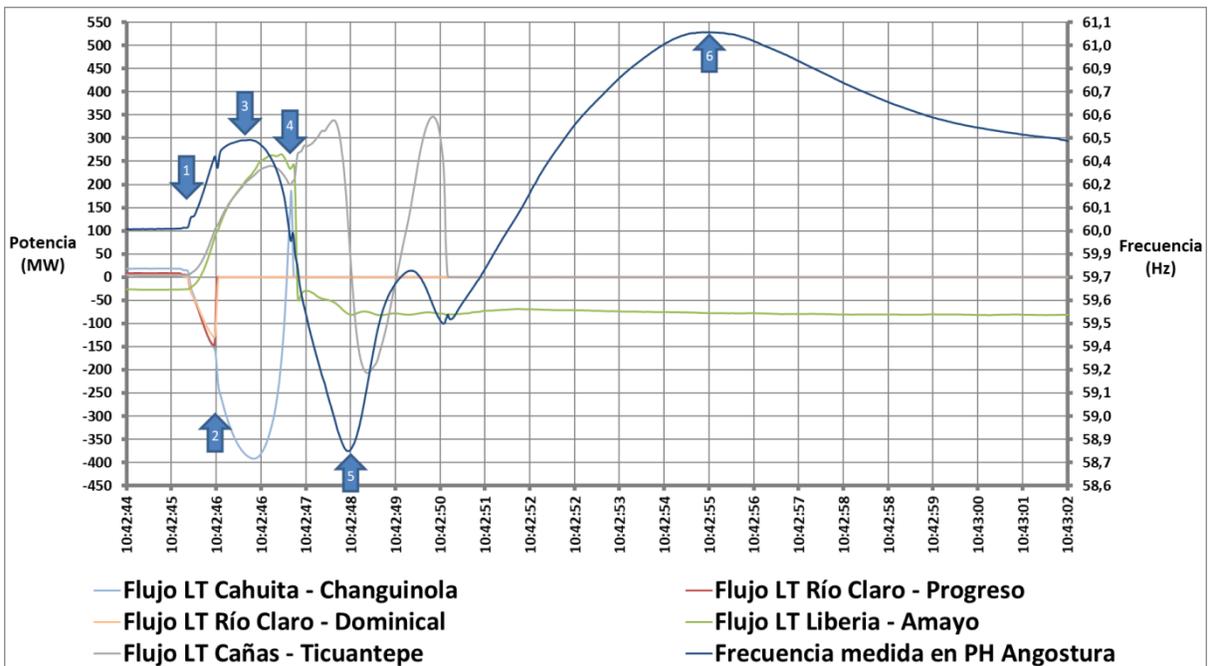
Figura N°5

- Esta pérdida de carga en Panamá provocó en Costa Rica una gran oscilación de potencia por las líneas de interconexión, con variaciones en los flujos netos de potencia que alcanzaron hasta 430 MW, y además se presentaron condiciones de sobre y baja frecuencia. En la primera oscilación la frecuencia fue mayor a 60.2 Hz (alcanzó los 60.5 Hz) y flujos de potencia mayores a 100 MW en cada interconexión Costa Rica – Panamá (ver figura N°5, punto 1).

Flujo en líneas de interconexión y frecuencia del área de control de Costa Rica (tomado de los PMU's)

- Las dos condiciones anteriores provocaron la activación de la protección especial para las líneas de interconexión Costa Rica-Panamá, la cual operó abriendo únicamente las líneas Río Claro – Progreso y Río Claro – Dominical (ver figura 5, punto 2).

- Posterior a esta etapa la frecuencia empezó a decrecer (ver figura 4, punto 3) y dos segundos después del disparo de las dos interconexiones en Río Claro, la tercera línea de interconexión con Panamá Cahuita – Changuinola fue disparada por la función power swing de la protección de impedancia (ver figura 5, punto 4).

- Finalmente, la generación eólica del Sur de Nicaragua queda conectada a Costa Rica por la línea Amayo - Liberia. Con esta condición del sistema eléctrico de Costa Rica operando en isla eléctrica con la generación eólica de Nicaragua y el exceso de generación producto de la desconexión de carga por actuación del EDACBF, la frecuencia del SEN vuelve a crecer alcanzando una magnitud de 61.05 Hz (ver figura 5, punto 6), lo que provoca la desconexión de 110 MW de generación.

- La protección especial para las líneas de interconexión Costa Rica – Panamá Costa Rica – Panamá no actuó correctamente en LT 230 kV Cachuita – Changuinola. Se solicitará al transmisor la implementación de una protección dedicada para la función especial de disparo de esta línea de interconexión.

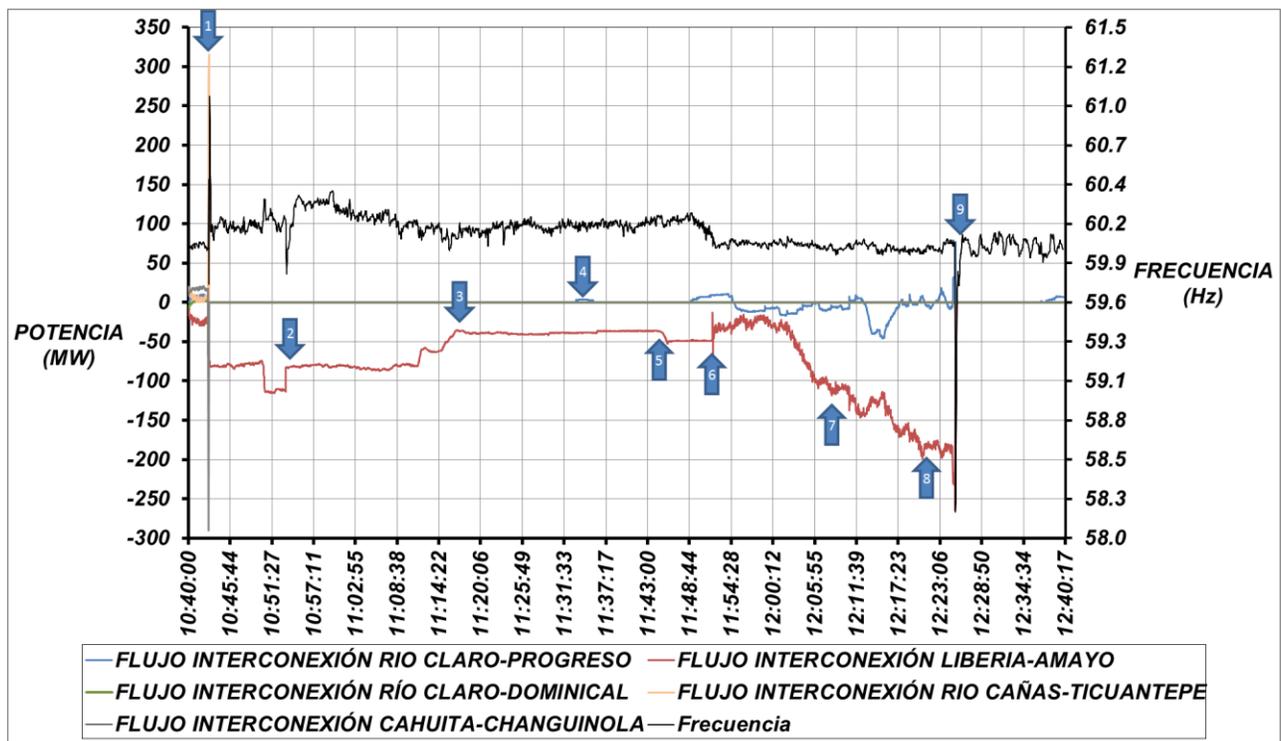
Figura N°6

- Después del evento ocurrido a las 10:42:45 (ver figura 6, punto 1) Costa Rica quedó en una condición operativa desconectado de Panamá y con Nicaragua inyectando 75 MW de generación aproximadamente (ver figura 6, punto 2). Este flujo entrante se redujo a 35 MW después de 35 minutos de ocurrido el evento (ver figura 6, punto 3).

Flujos de Potencia por las interconexiones del área de control de Costa Rica

- Después de 50 minutos de ocurrido el evento el área de control de Panamá se alimentó con tensión desde Costa Rica para apoyarse en el proceso de restablecimiento (ver figura 6, punto 4).

- A las 11:48 horas se cambió el modo de control del AGC de Costa Rica a Control de Frecuencia (CF) debido a que se mantenía una condición de isla eléctrica Panamá (en restablecimiento) -Costa Rica-sección sur de Nicaragua, lo que dificultaba el control de frecuencia, en particular por el exceso de generación que se recibía desde Nicaragua. Esta decisión se tomó dado que el único sistema fuerte era el de Costa Rica en ese momento y al no estar funcionando los AGC en modo de Control de Intercambios (TLB) con los tres sistemas con una programación de intercambios acordada, la forma apropiada de operar era controlando la frecuencia hasta recibir alguna señal del EOR para establecer la coordinación correspondiente (ver figura 6, punto 5).

- Durante este tiempo, el EOR no informó sobre el proceso de normalización de las áreas de control del norte del SER, ni del proceso de restablecimiento de Nicaragua, ni de la conexión de la isla Panamá – Costa Rica – Nicaragua con el norte del SER y México. Esta condición (ingreso de flujo controlado desde Nicaragua y frecuencia mayor a 60 Hz) se mantuvo hasta las 12:00 horas, momento en que el flujo de potencia activa por la línea de interconexión Liberia – Amayo empezó a aumentar, en sentido Nicaragua – Costa Rica (ver figura 6, punto 6).

- A las 12:10 horas el CENCE le indica al EOR que la condición operativa es peligrosa para las tres áreas de control (estaba entrando un flujo cercano a 114 MW (ver figura 6, punto 6) y se le solicita girar la instrucción a Nicaragua para reducir la potencia entrante a Costa Rica. Sin embargo, esta solicitud no fue atendida por Nicaragua.

- A las 12:12 el operador del CENCE informa al EOR que si no hay reducción del flujo entrante desde Nicaragua en 10 minutos procedería a abrir la línea de interconexión que en ese momento transmitía 140 MW (ver figura 6, punto 7).

- A las 12:22 el CENCE preparaba el despacho nacional para poder abrir la línea de interconexión manualmente (ver figura 6, punto 8), con lo que el EOR manifestó estar de acuerdo.

- A las 12:25 mientras los operadores del CENCE preparaban el sistema para hacer la desconexión manual, la línea Amayo - Liberia se disparó en el extremo de Amayo en Nicaragua (ver figura 6, punto 9).

- Como consecuencia, la frecuencia se reduce hasta alcanzar un valor mínimo de 58.18 Hz (ver figura 6, punto 9) causando en Costa Rica el disparo de las líneas de interconexión restantes por baja frecuencia, además de la activación del EDACBF hasta la sexta etapa, con una pérdida de carga aproximada de 182.2 MW y 19 MW de generación.

- No existe un protocolo de restablecimiento regional, en el cual se establezcan los criterios de colaboración entre países, pero sin arriesgar las áreas de control que estén estables, por lo que se propondrá al EOR su elaboración.

- Se recomienda definir y aprobar un protocolo para proceder a abrir interconexiones cuando se presenten condiciones que pongan en riesgo al SEN cuando no se ejecuten las acciones oportunas por parte de las otras áreas de control o bien del Ente Operador Regional.
