## 1. DESCRIPCIÓN DEL EVENTO

### Evento 2020-06-30 11:37

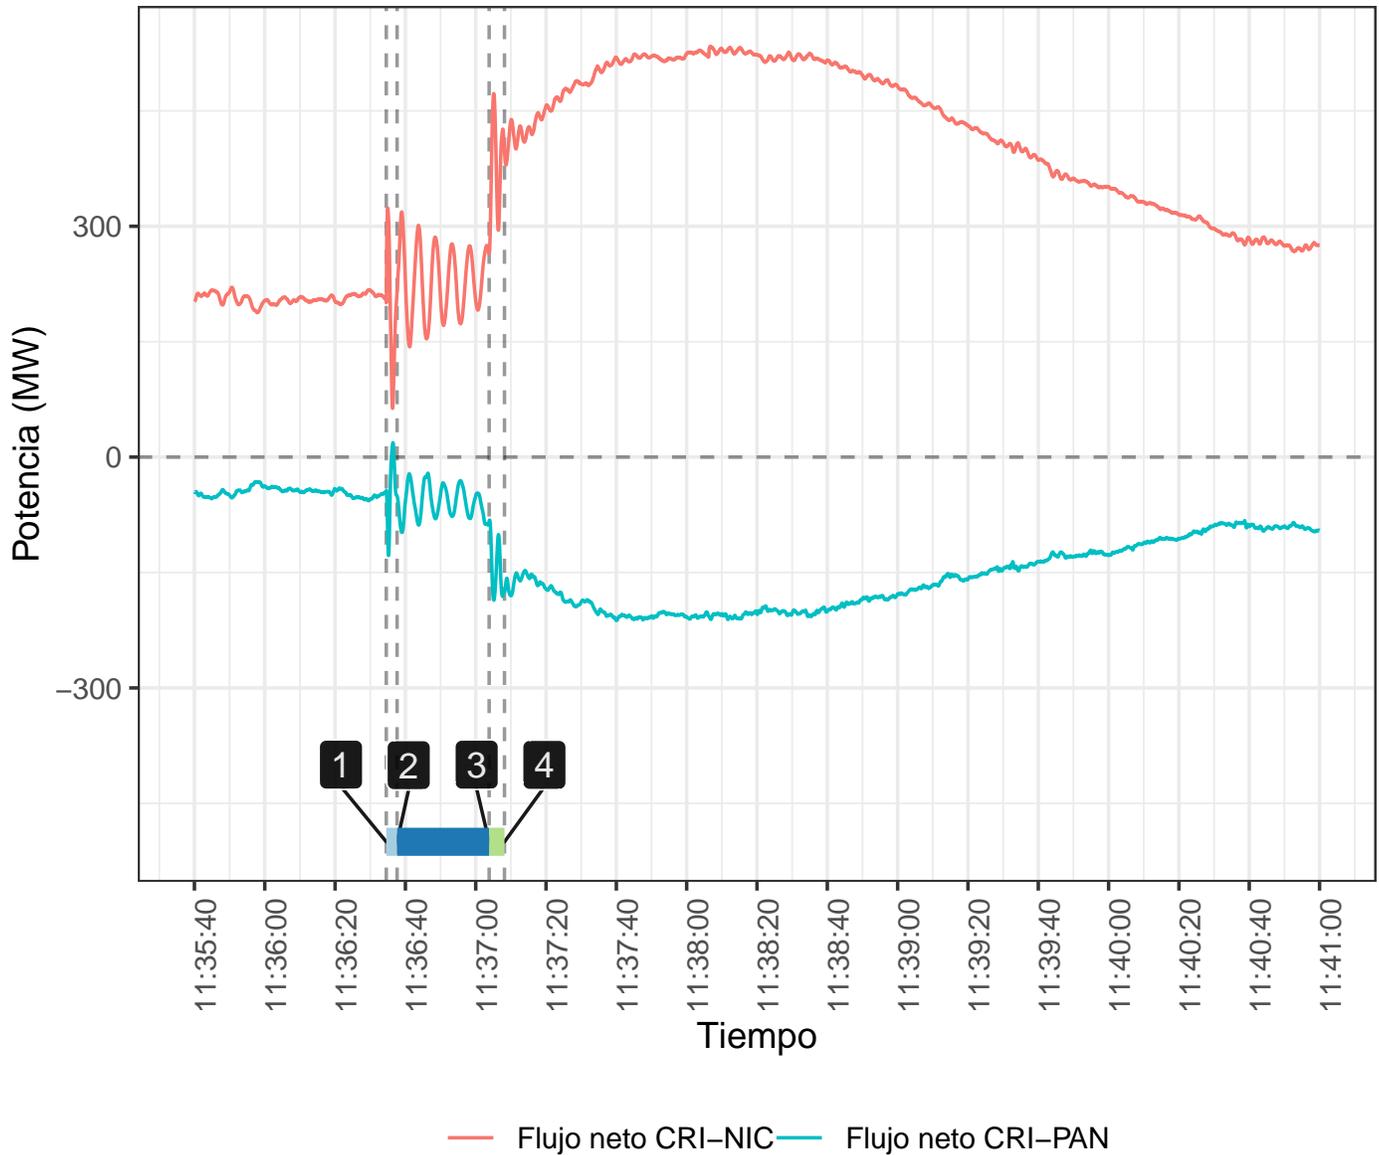
Figura 1: Flujos en las interconexiones [datos tomados de los PMU]

El día 30 de junio del 2020 a las 11:36:34, inicia una oscilación de potencia en las interconexiones del SEN. Seguidamente, se presenta una caída en la frecuencia hasta los 59.242 Hz, según las mediciones del PMU en la interconexión Río Claro - Dominical.

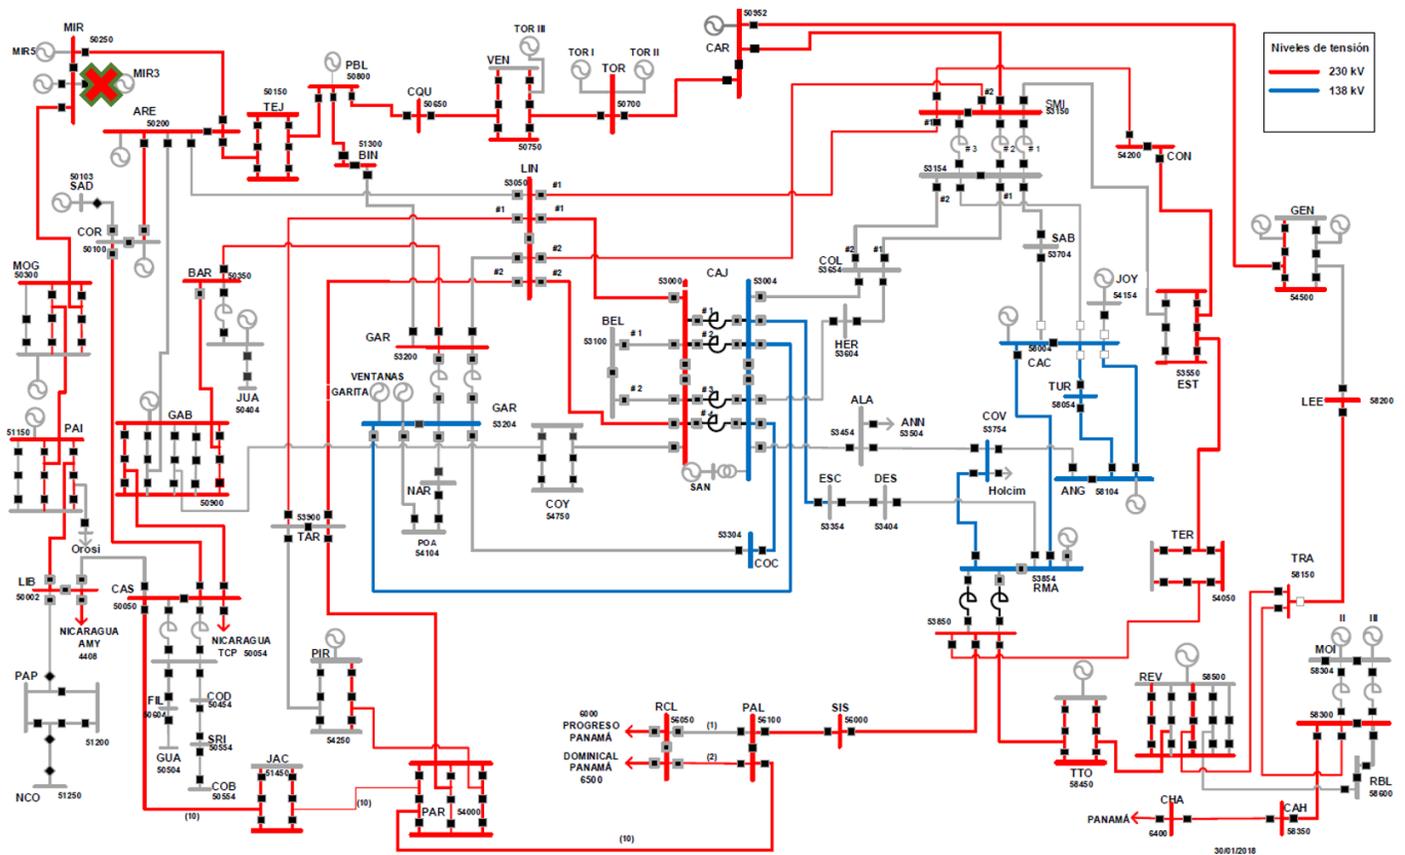
Figura 5: Configuración prefalla

Un minuto antes del evento, el SEN registraba una demanda de 1542.87 MW y los flujos netos de potencia en las interconexiones tenían los siguientes valores: CRI-NIC = 206.11 MW y CRI-PAN = -47.74 MW.

**Observaciones:** A la hora del evento, se encontraba indisponible la LT Miravalles - Miravalles III.

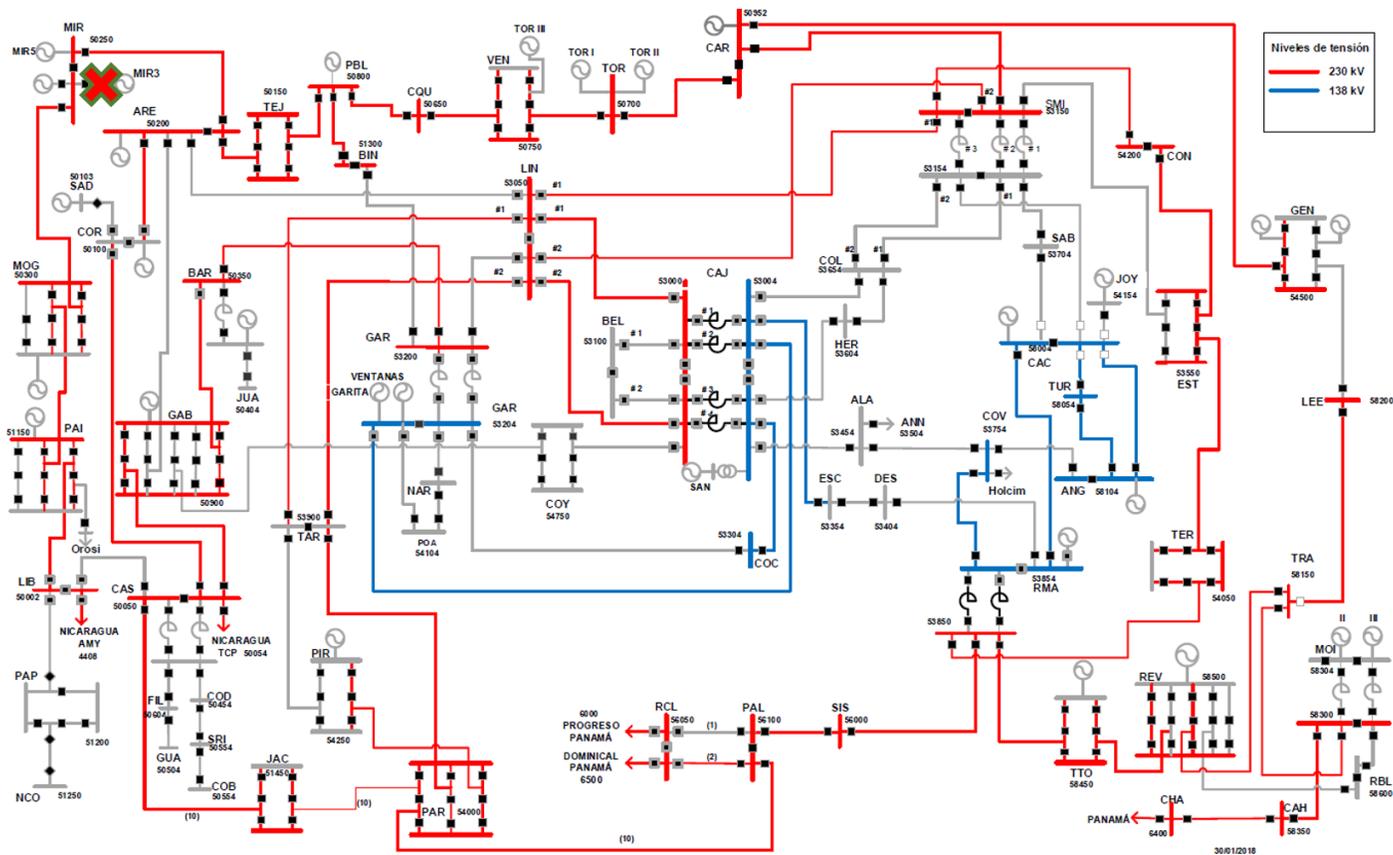
Figura 6: Configuración postfalla

Un minuto después de iniciado el evento, el SEN registraba una demanda de 1511 MW y los flujos netos de potencia en las interconexiones tenían los siguientes valores: CRI-NIC = 327.59 MW y CRI-PAN = -189.84 MW. Con excepción de los circuitos que forman parte del EDACBF, ningún otro elemento del SEN fue desconectado por acción de las protecciones.
