1. DESCRIPCIÓN DEL EVENTO

El día 01 de agosto del 2020 a las 13:00:12, inicia una oscilación de potencia en las interconexiones del SEN. Seguidamente, se desconectaron las interconexiones con Panamá y, luego, se presentó una caída en la frecuencia hasta los 59.082 Hz, según las mediciones del PMU en la ST Angostura.

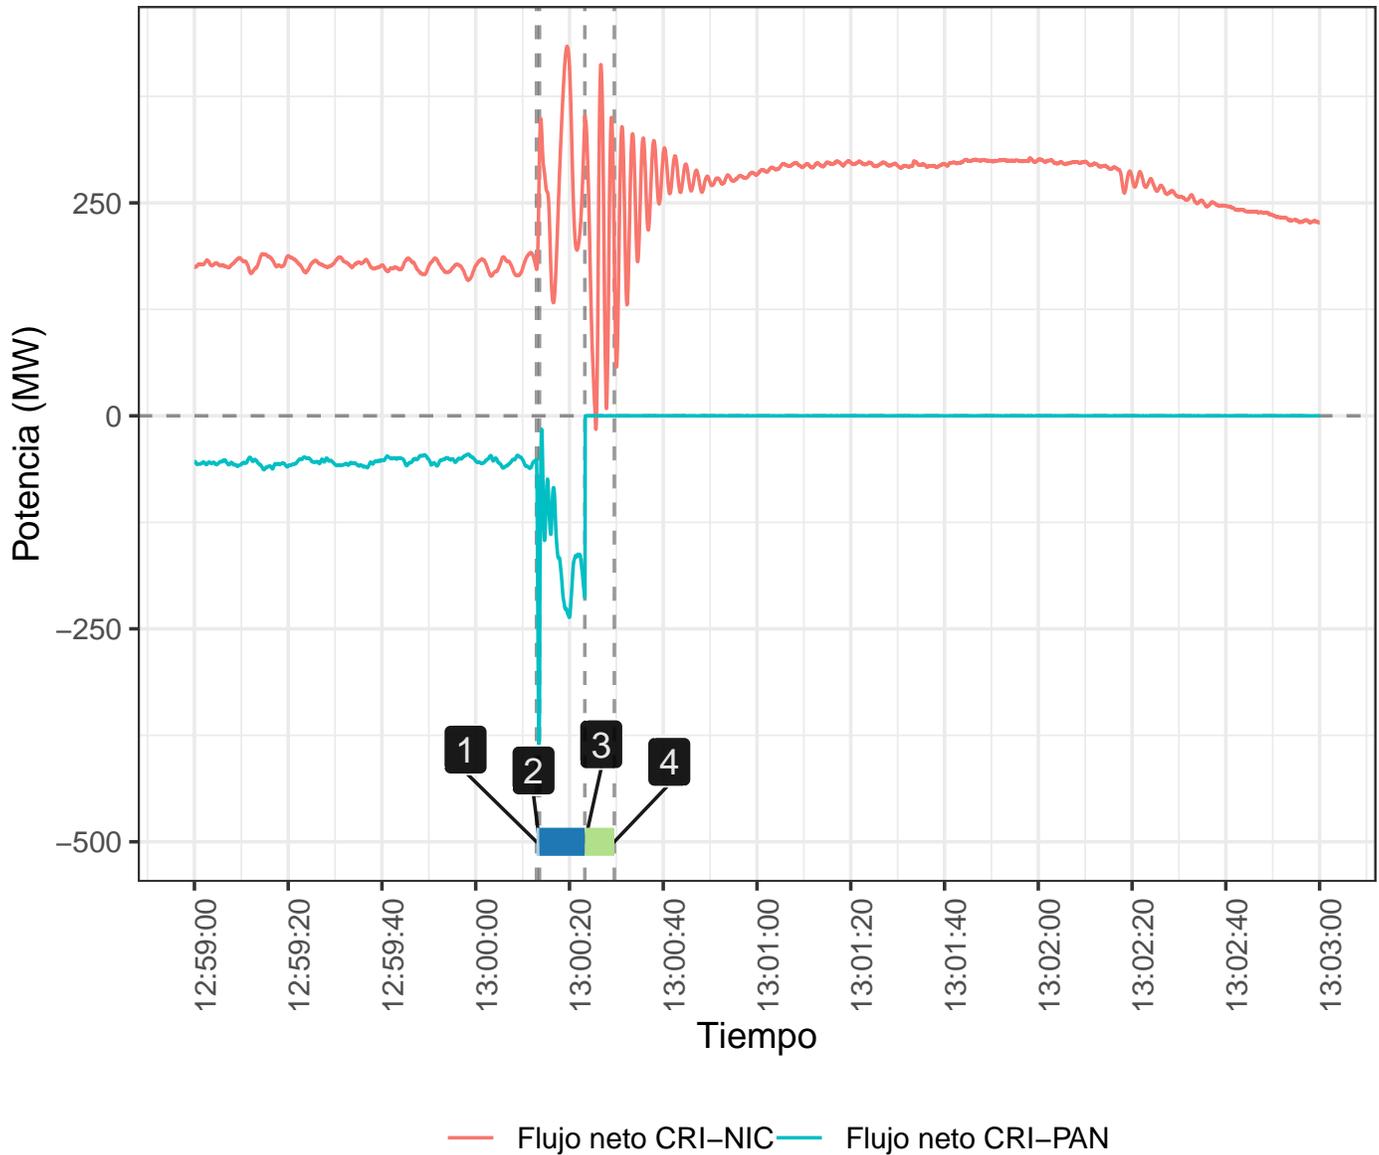
Figura 1: Flujos en las interconexiones [datos tomados de los PMU]

1 Inicio

2 Frecuencia Máxima y Disparo CAH-CHA

3 Disparo RCL-PRO y RCL-DOM

4 Frecuencia Mínima

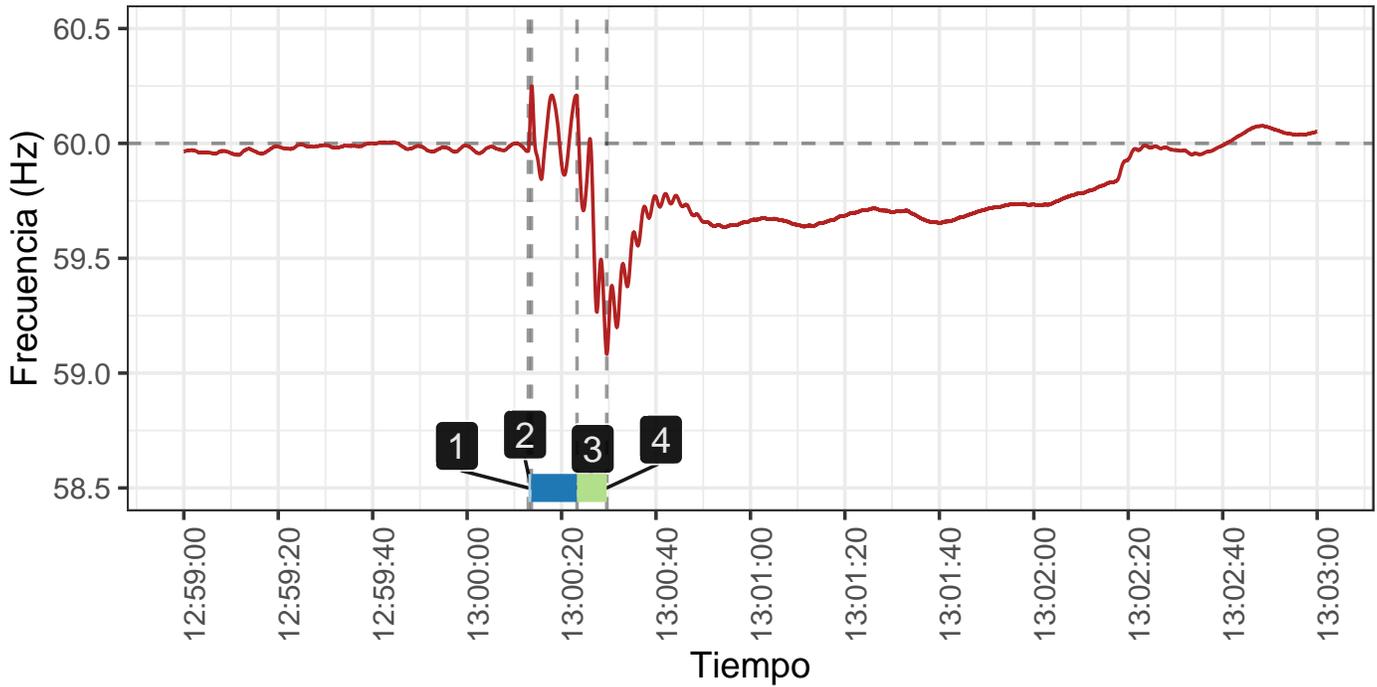
Figura 2: Frecuencia [datos tomados del PMU en LT Cañas-Ticuantepe]

- 1** Inicio
- 2** Frecuencia Máxima y Disparo CAH-CHA
- 3** Disparo RCL-PRO y RCL-DOM
- 4** Frecuencia Mínima

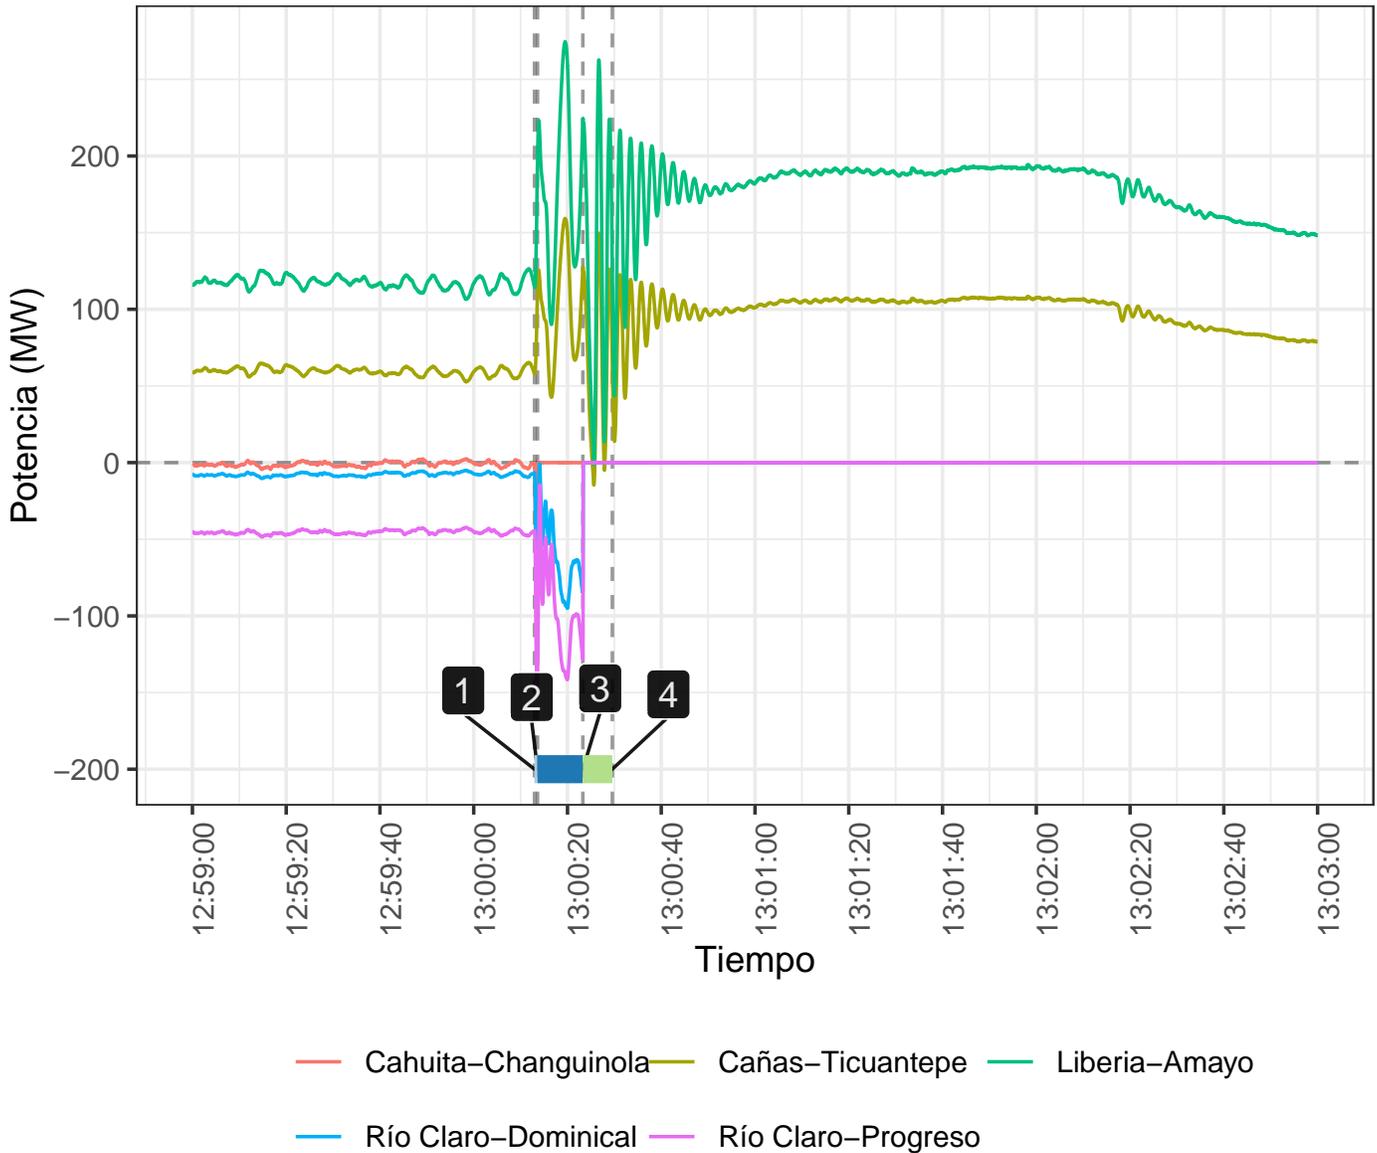
Figura 3: Flujos en las interconexiones [datos tomados de los PMU]

- 1** Inicio
- 2** Frecuencia Máxima y Disparo CAH-CHA
- 3** Disparo RCL-PRO y RCL-DOM
- 4** Frecuencia Mínima

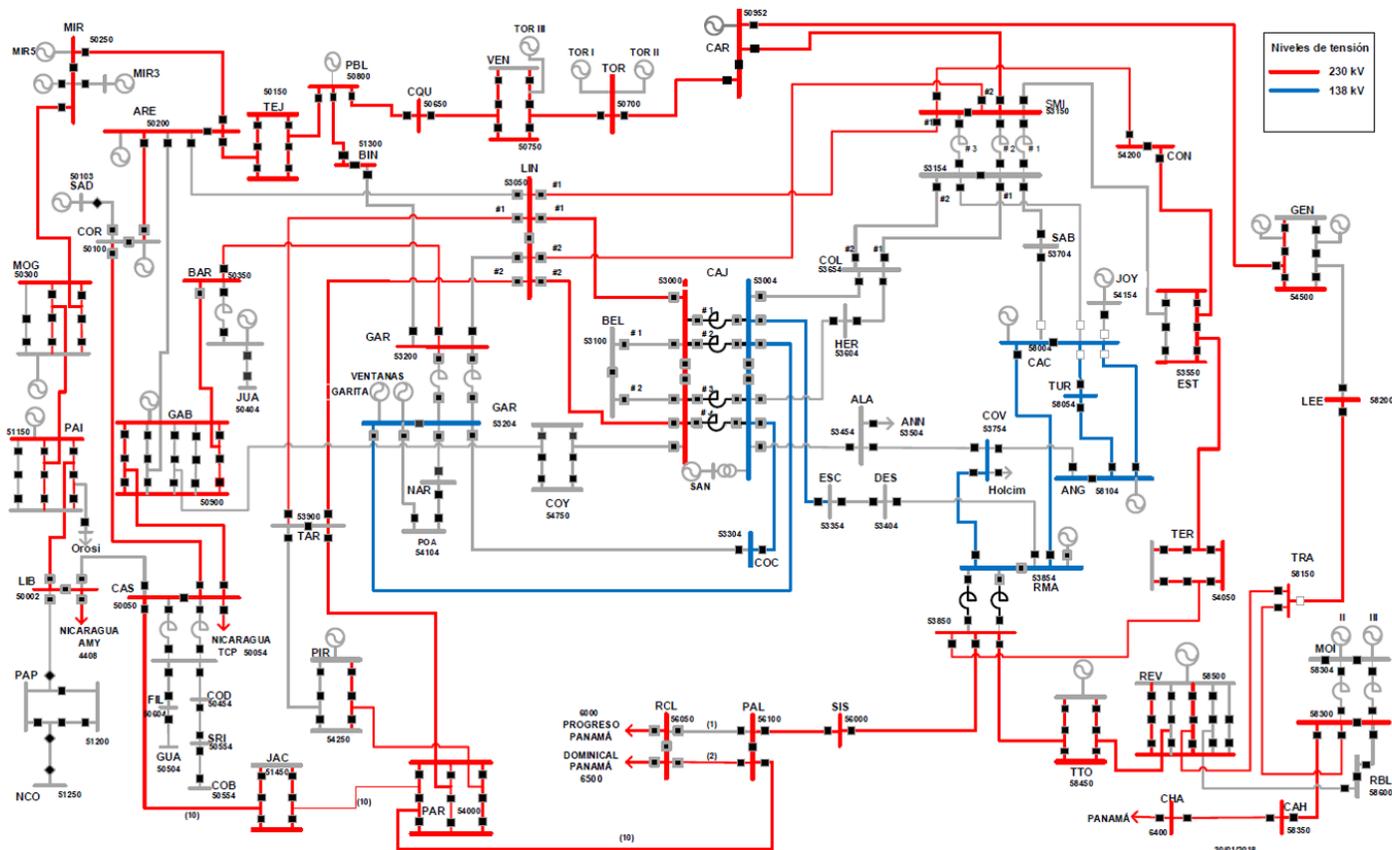
Figura 5: Configuración prefalla

Un minuto antes del evento, el SEN registraba una demanda de 1439 MW y los flujos netos de potencia en las interconexiones tenían los siguientes valores: CRI-NIC = 177.84 MW y CRI-PAN = -54.41 MW.

Observaciones: Ninguna.
