1. DESCRIPCIÓN DEL EVENTO

El día 17 de agosto del 2020 a las 12:57:17, se presenta un evento regional. En Costa Rica se registraron primero unas oscilaciones de potencia y, segundos después, una caída en la frecuencia hasta los 59.303 Hz, según las mediciones del PMU en la LT 230 kV Río Claro - Dominical.

Evento 2020-08-17 12:57

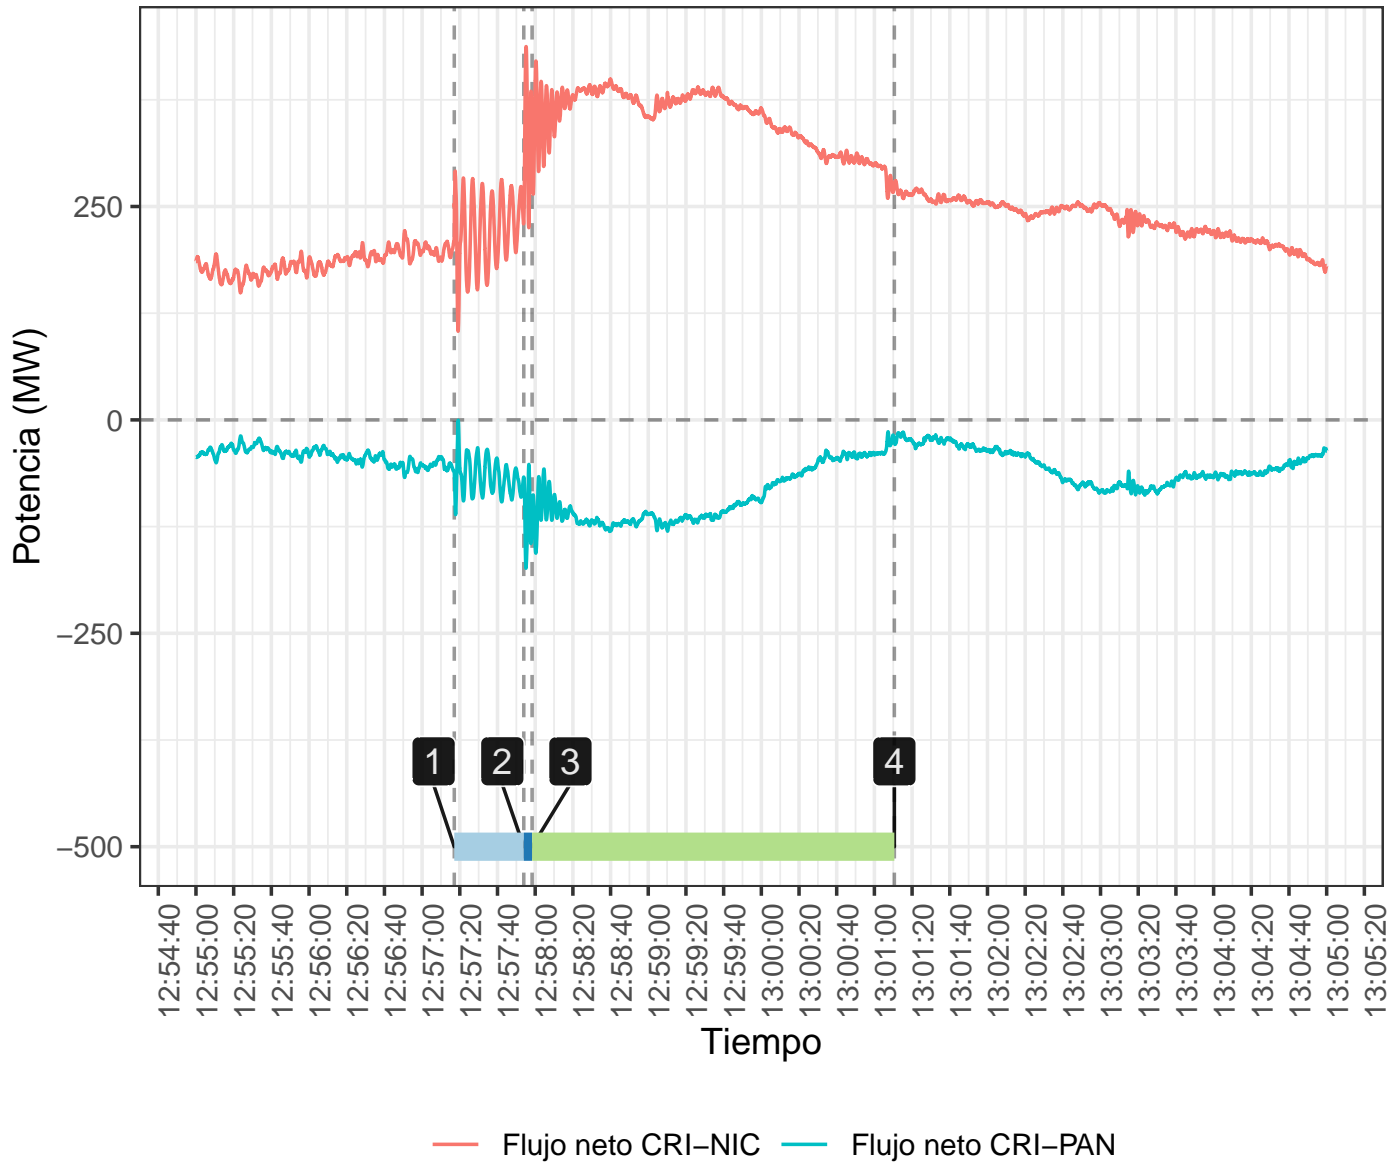
Figura 1: Flujos en las interconexiones [datos tomados de los PMU]

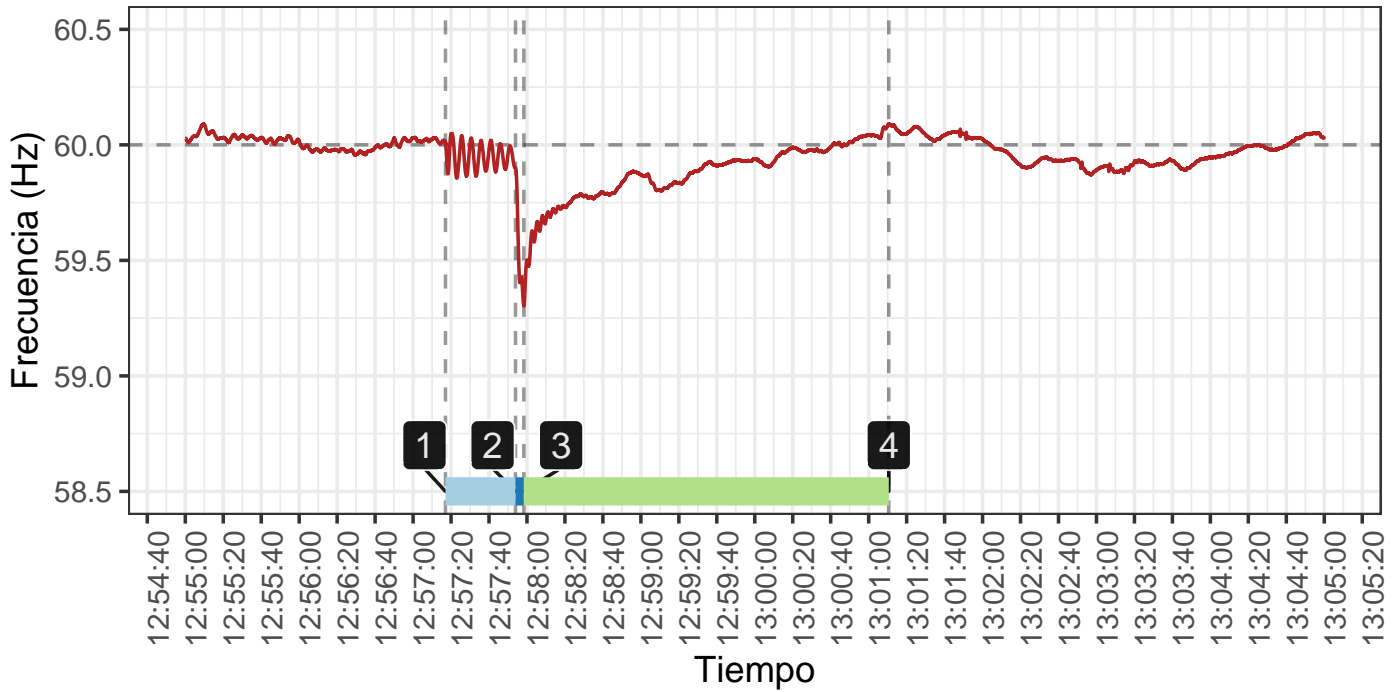
El EDACBF no debió operar, ya que la frecuencia no baja al valor de desconexión de la primera etapa establecido por el EOR: 59.3 Hz. Sin embargo, al llegar la frecuencia a valores dentro del umbral de tolerancia de las protecciones que operan el esquema, se considera aceptable la activación parcial del EDACBF y no se tomarán acciones correctivas.

Figura 2: Frecuencia [datos tomados del PMU en LT 230 kV Río Claro-Dominical]

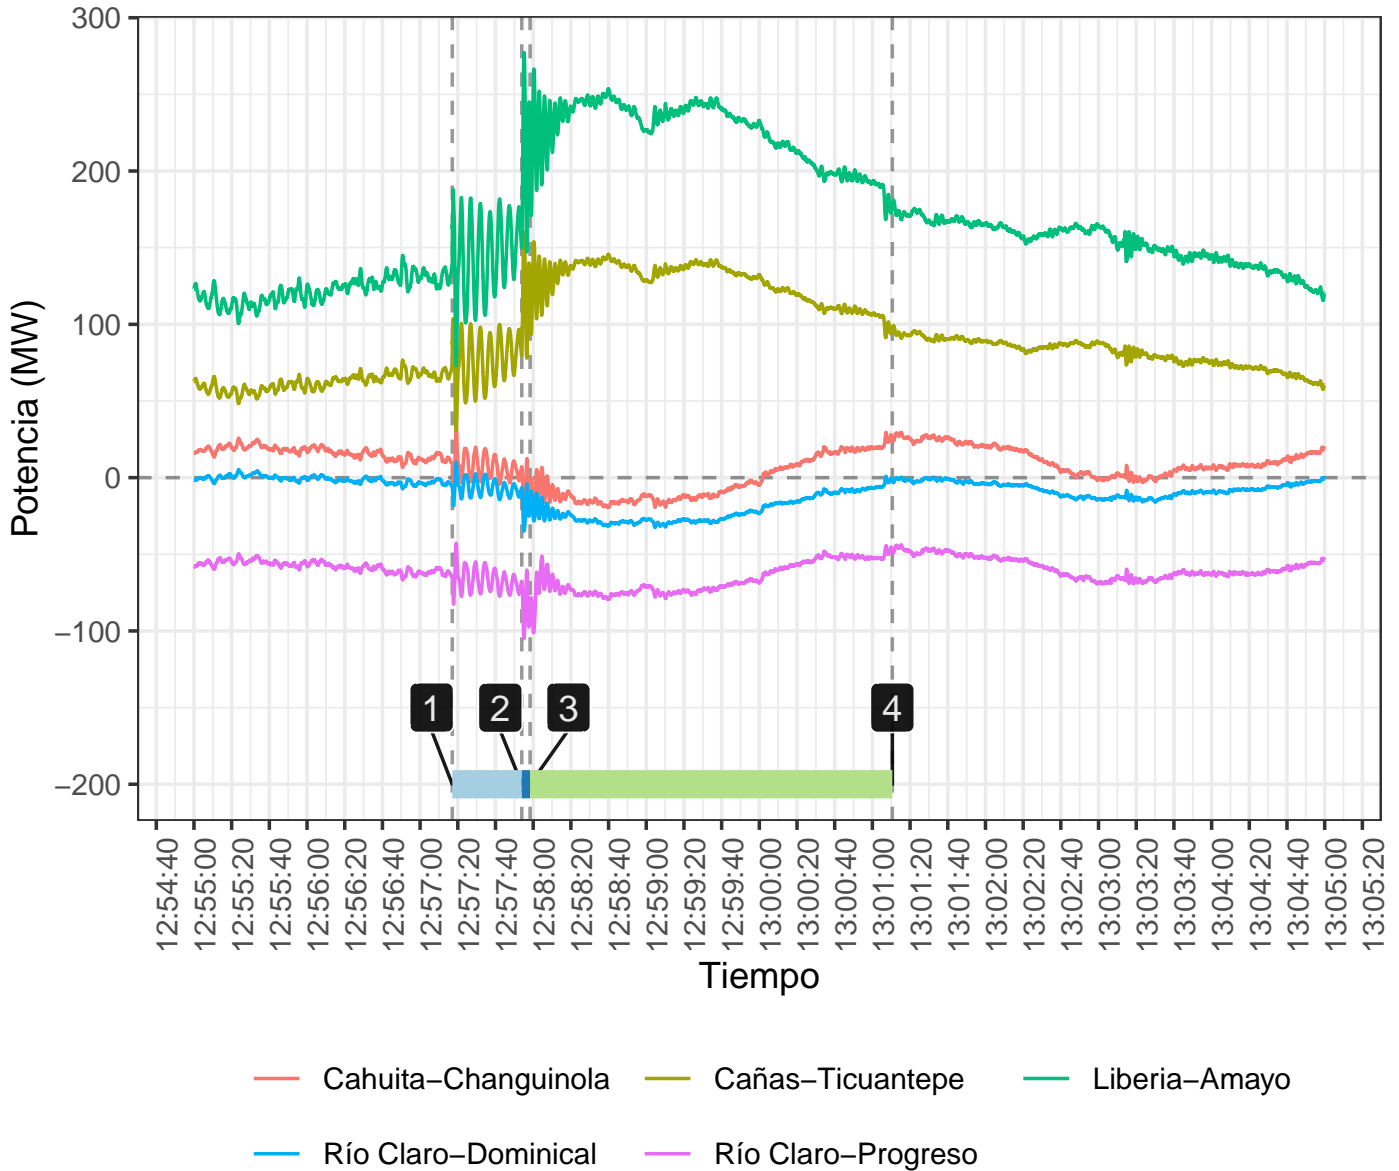
Figura 3: Flujos en las interconexiones [datos tomados de los PMU]

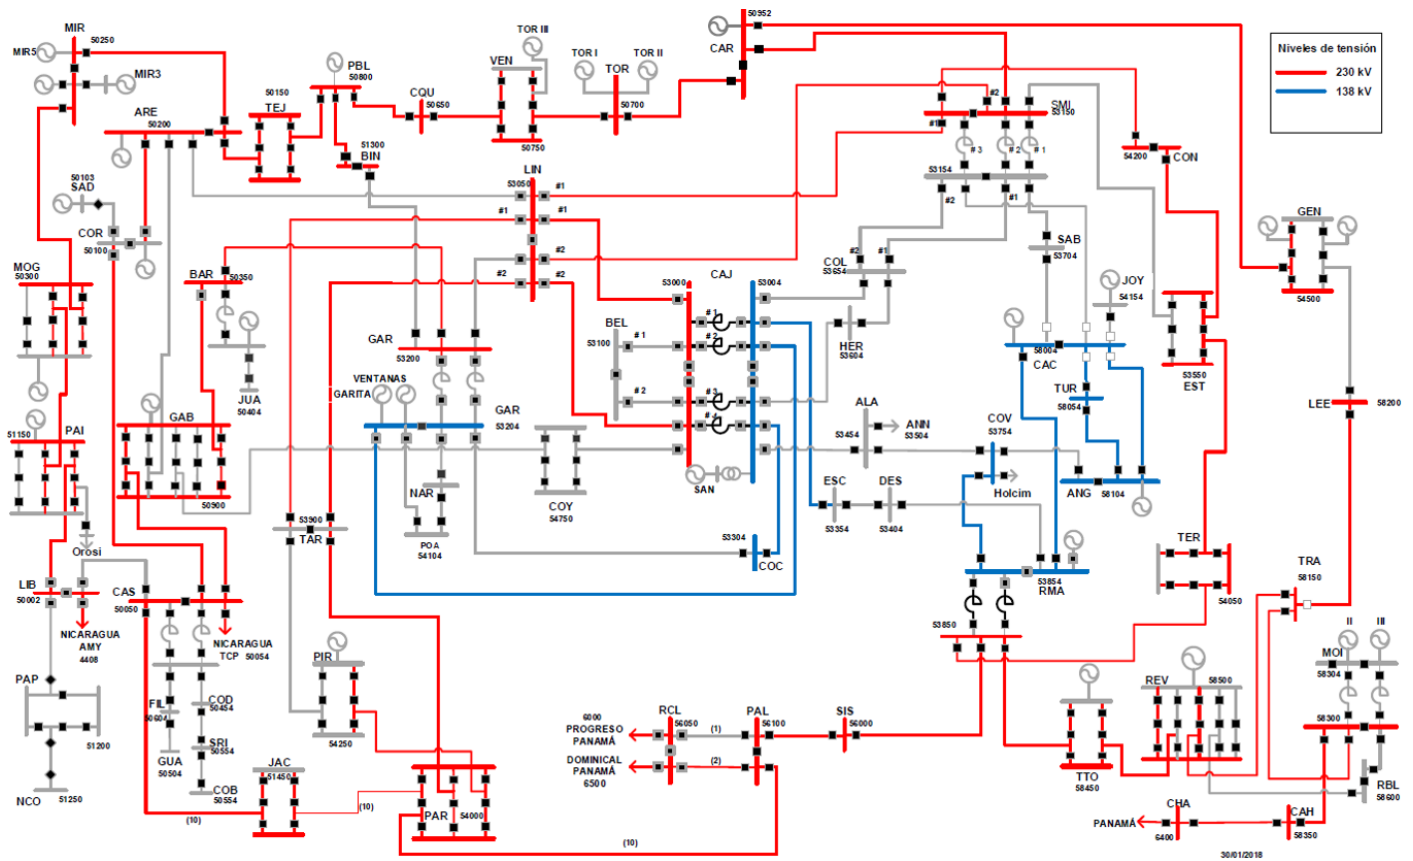
Un minuto antes del evento, el SEN registraba una demanda de 1356 MW y los flujos netos de potencia en las interconexiones tenían los siguientes valores: CRI-NIC = 194.42 MW y CRI-PAN = -48.57 MW.

Figura 5: Configuración prefalla

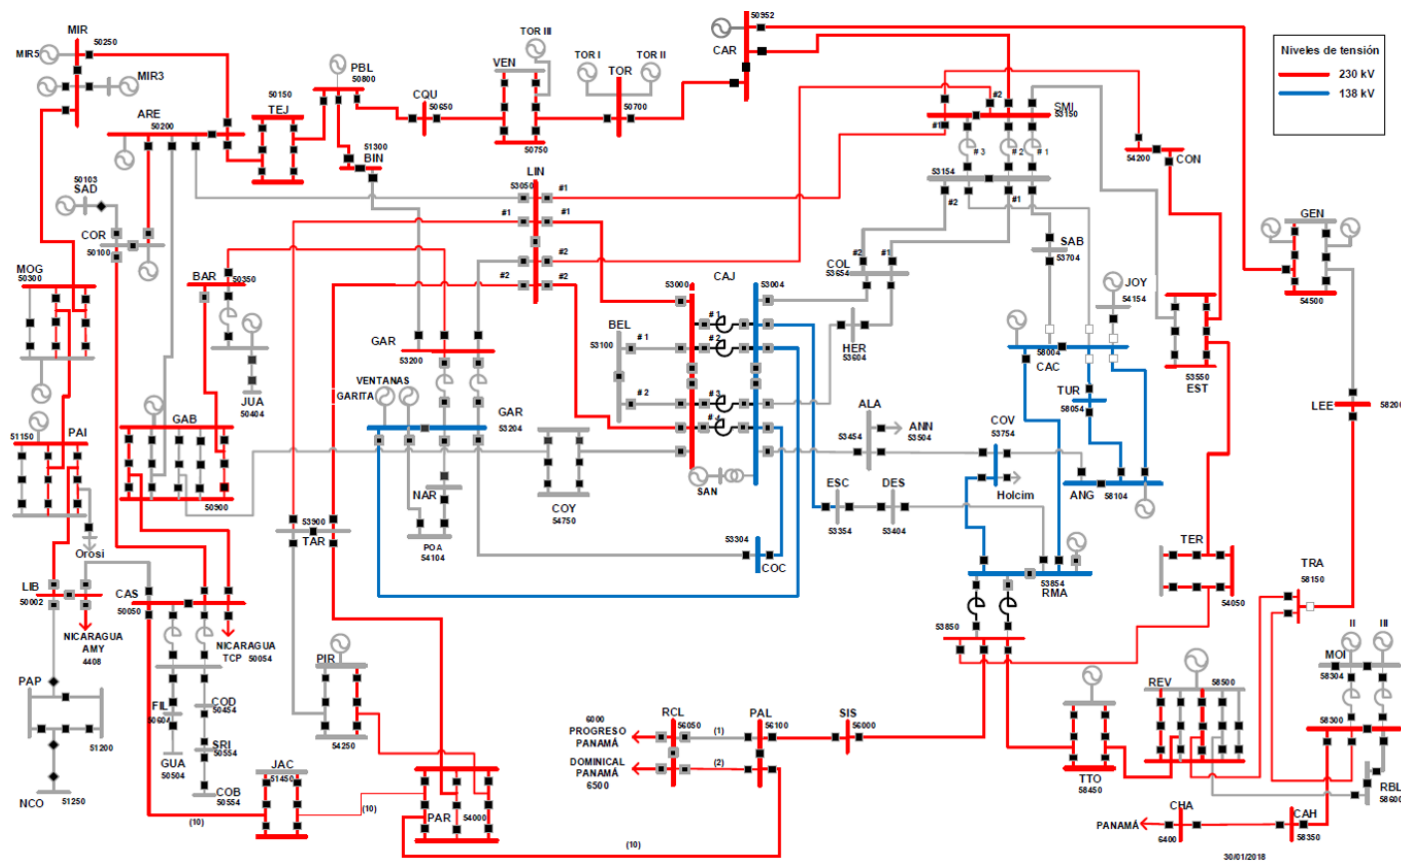
Un minuto después de iniciado el evento, el SEN registraba una demanda de 1338 MW y los flujos netos de potencia en las interconexiones tenían los siguientes valores: CRI-NIC = 377.49 MW y CRI-PAN = -117.1 MW. Con excepción de los circuitos que forman parte del EDACBF, ningún otro elemento del SEN fue desconectado por acción de las protecciones.

Figura 6: Configuración postfalla
