1. DESCRIPCIÓN DEL EVENTO

El día 11 de septiembre del 2020 a las 13:07:06, se presenta un evento regional originado en Panamá causando oscilaciones de potencia en el SER que provocan la actuación del esquema de control suplementario (ECS) entre Costa Rica y Panamá

Evento 2020-09-11 13:07

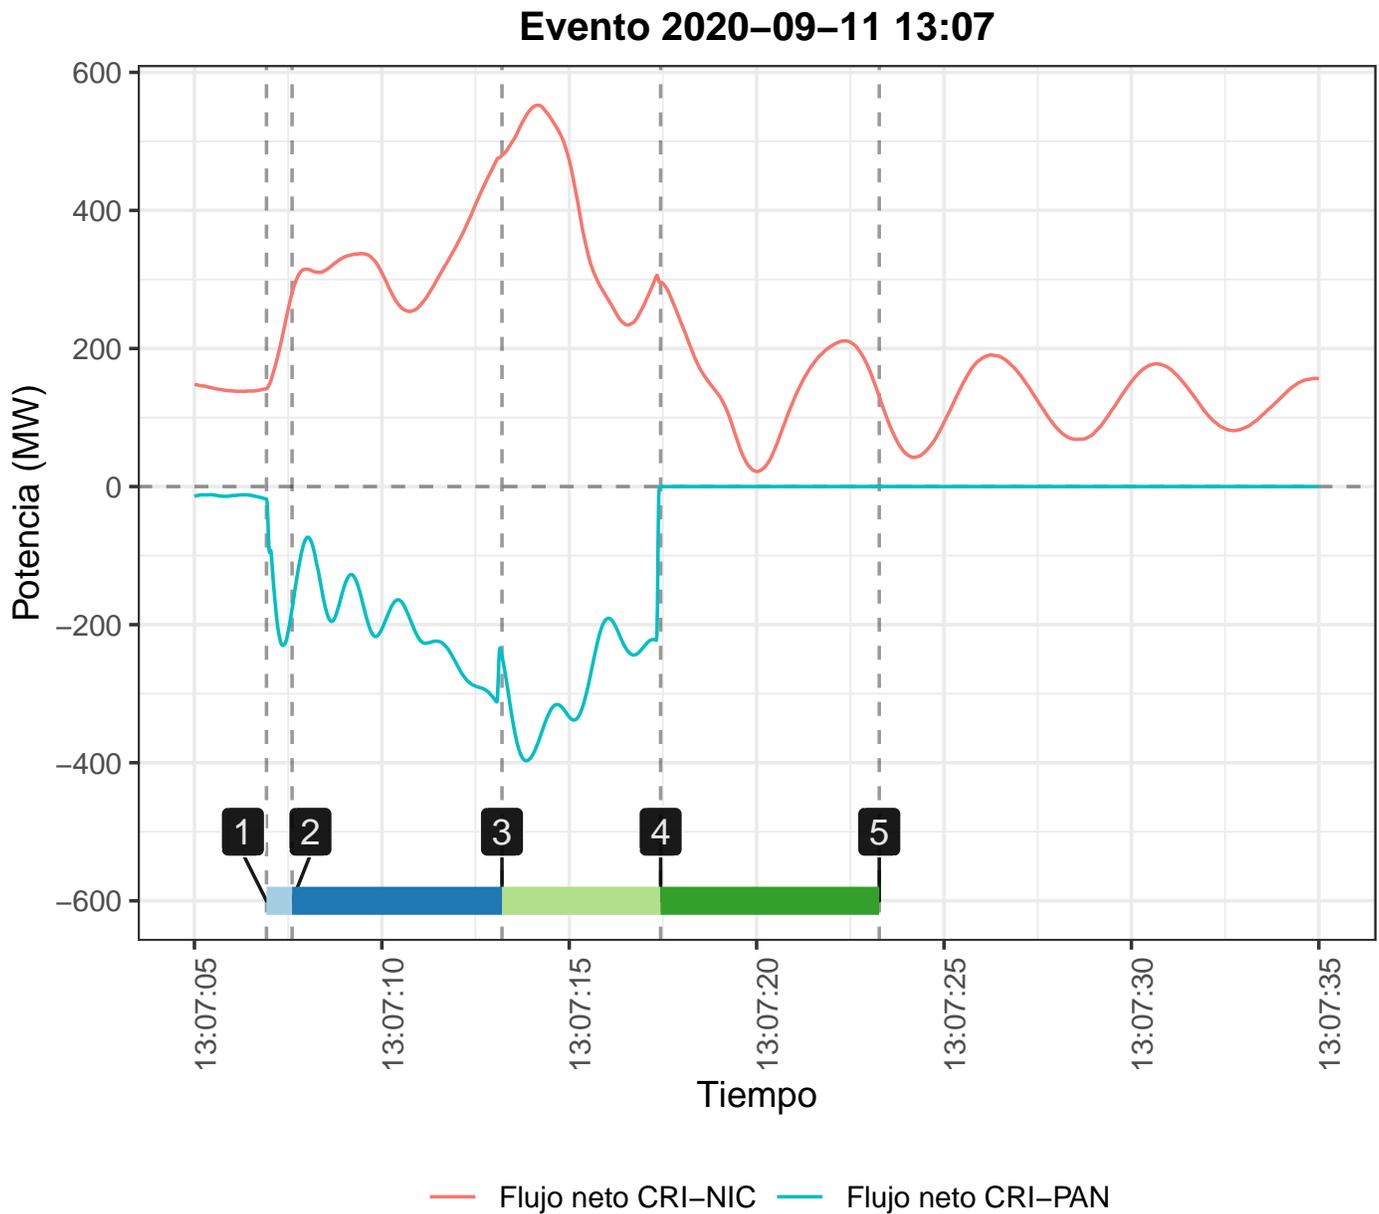
Figura 1: Flujos en las interconexiones [datos tomados de los PMU]

El disparo en la LT 230 kV CAH-CHA se da a las 13:07:13.072, luego de que se cumplieran los dos requisitos simultáneamente: Valor de la frecuencia por encima de 60.2Hz y un flujo de potencia mayor a 100MW. El disparo en las LT 230 kV RCL-PRO y LT 230 kV RCL-DOM se da a las 13:07:17.328, luego de que se cumplieran los dos requisitos simultáneamente: Valor de la frecuencia por encima de 60.2Hz y un flujo de potencia total mayor a 200MW al sumar ambos flujos. Previo al disparo de las dos líneas en la ST RCL, hubo instantes donde se cumplió solo una de las dos condiciones: a las 13:07:07.545 se cumple condición de frecuencia por 440ms pero no se cumple la condición de potencia; y a las 13:07:11.930 se cumple la condición de frecuencia por 520ms, desaparece y luego, 13ms después se cumple la condición de potencia.
