## 1. DESCRIPCIÓN DEL EVENTO

**CENCE - Proceso Coordinación de la Operación**  
**INFORME DE EVENTO**

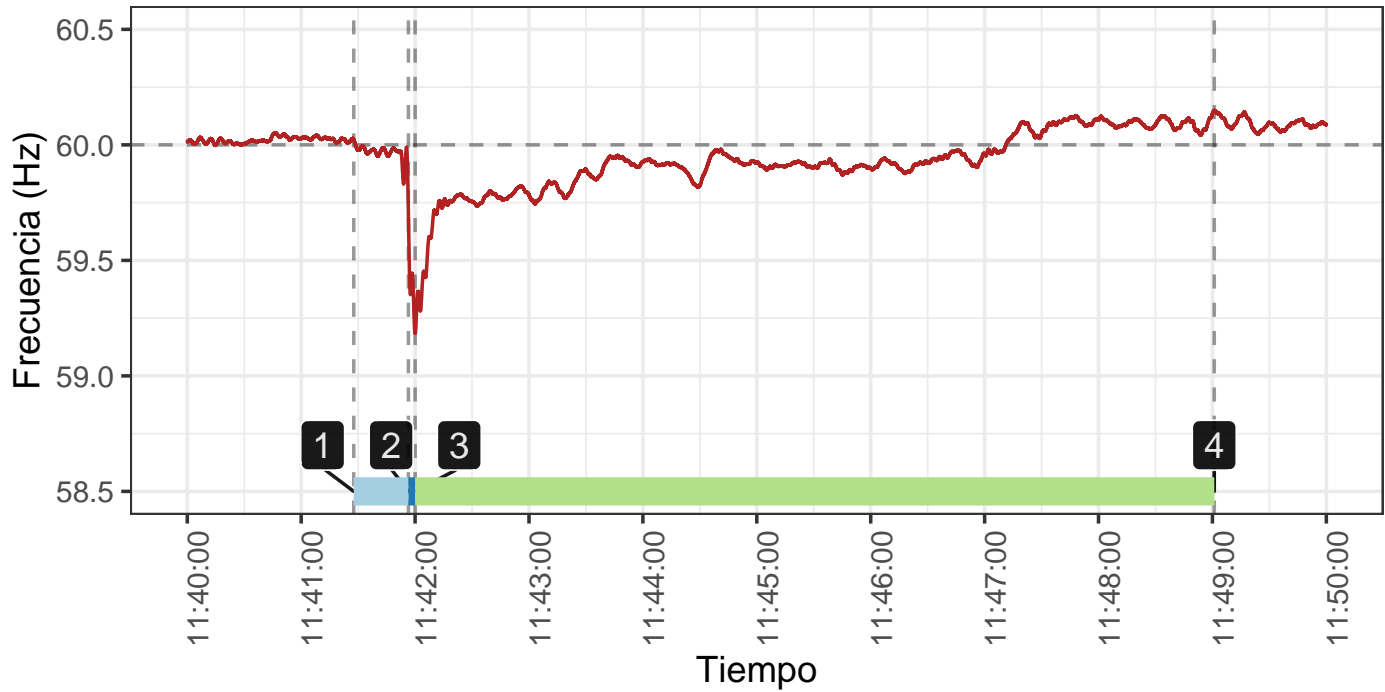
Figura 2: Frecuencia [datos tomados del PMU en LT Cañas-Ticuantepe]

En Costa Rica, se registró una caída en la frecuencia hasta los 59.185 Hz, según las mediciones del PMU de la LT 230 kV Río Claro - Progreso.

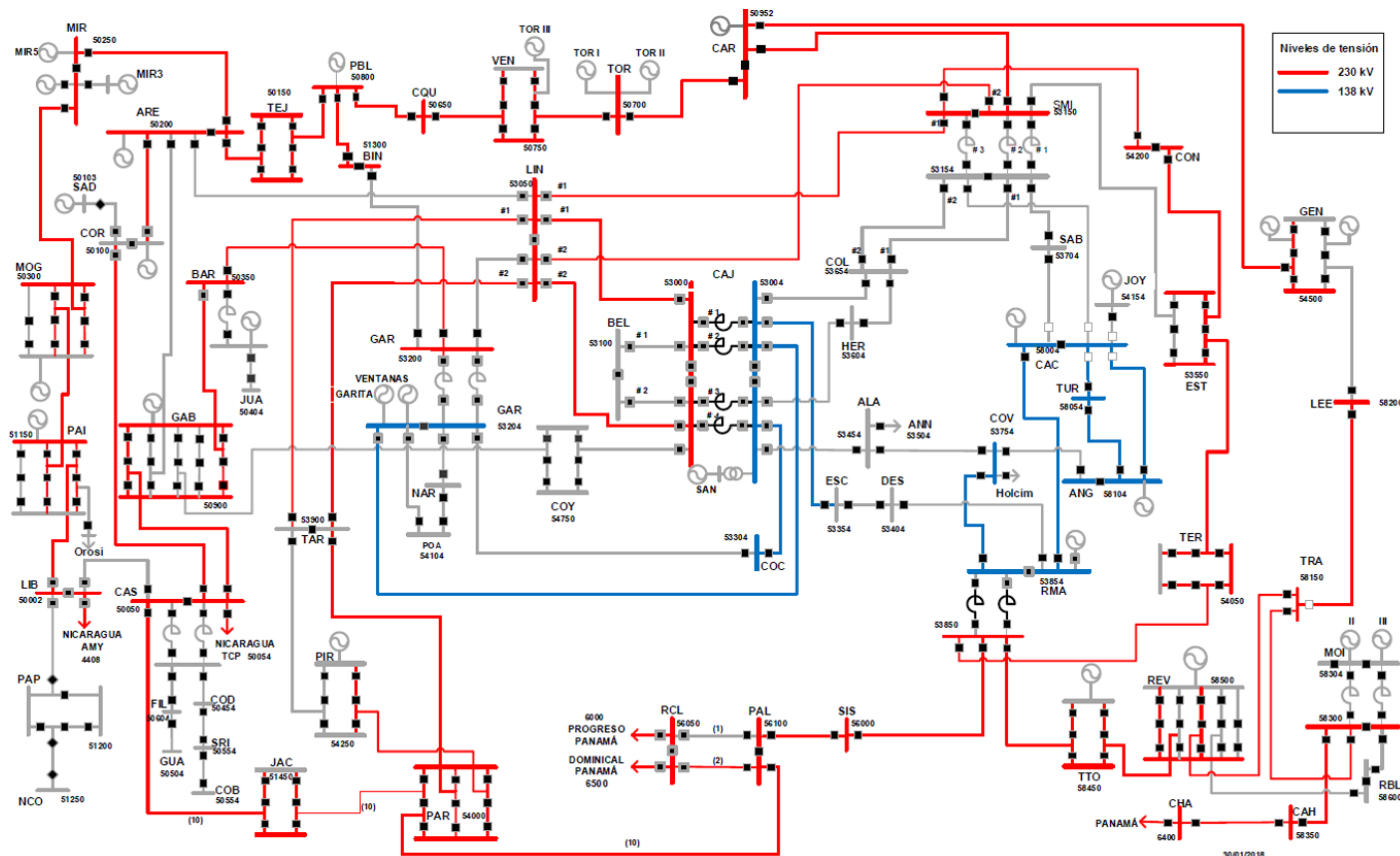
Figura 5: Configuración prefalla

Un minuto antes del evento, el SEN registraba una demanda de 1516.1 MW y los flujos netos de potencia en las interconexiones tenían los siguientes valores: CRI-NIC = 104.01 MW y CRI-PAN = -40.62 MW.

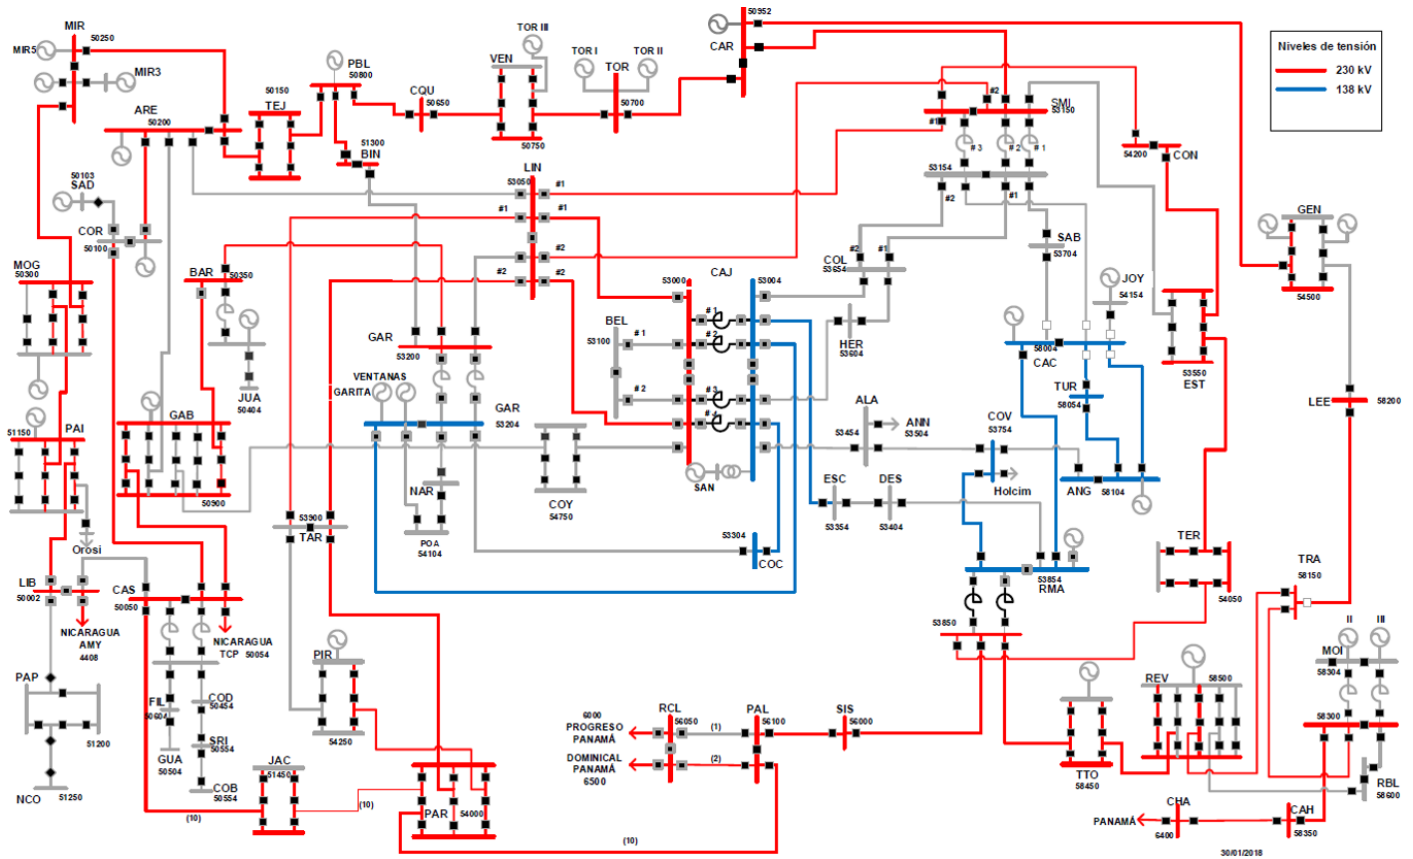
Figura 6: Configuración postfalla

Un minuto después de iniciado el evento, el SEN registraba una demanda de 1493.2 MW y los flujos netos de potencia en las interconexiones tenían los siguientes valores: CRI-NIC = 286.78 MW y CRI-PAN = -111.53 MW. Con excepción de los circuitos que forman parte del EDACBF, ningún otro elemento del SEN fue desconectado por acción de las protecciones.
