1. DESCRIPCIÓN DEL EVENTO

El día 15 de marzo del 2021 a las 13:55:18, inicia un evento regional. Según el REPORTE DE EVENTO N° 30-03-21 del EOR, se presenta una pérdida de 271 MW de generación en el sistema eléctrico de Panamá, el disparo de la interconexión México-Guatemala y la operación del EDACBF en el SER.

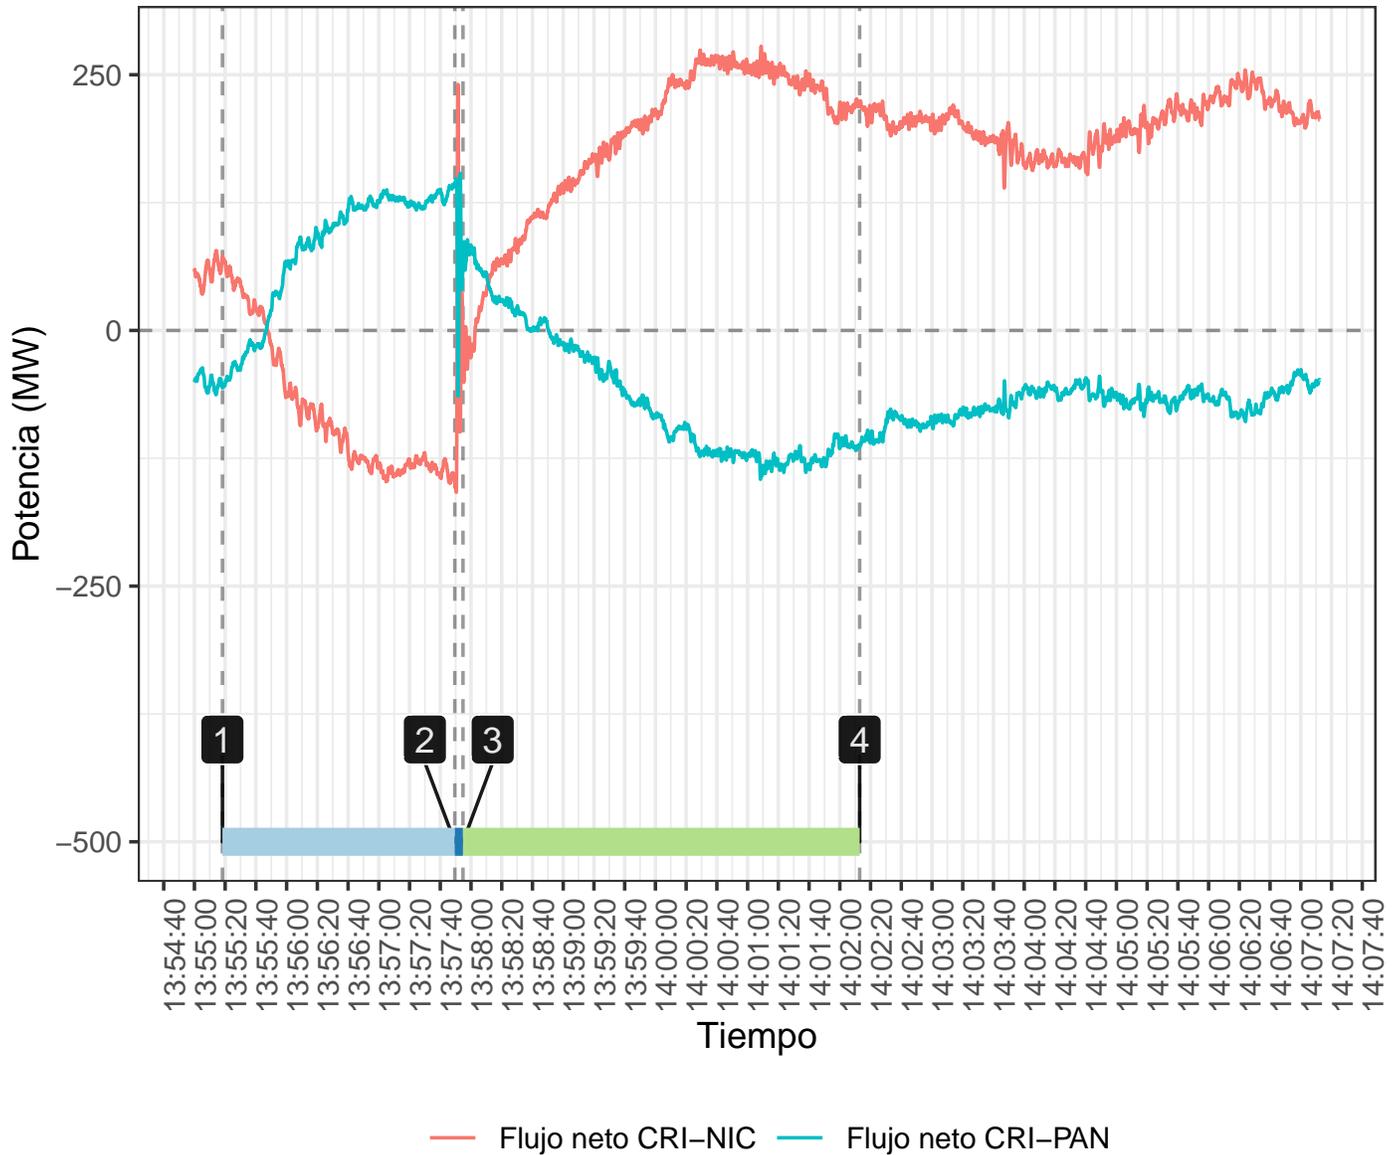
Figura 1: Flujos en las interconexiones [datos tomados de los PMU]

1 Inicio Pérdida Generación PAN

2 Desconexión Interconexión MEX-GUA

3 Frecuencia Mínima

4 Frecuencia Máxima

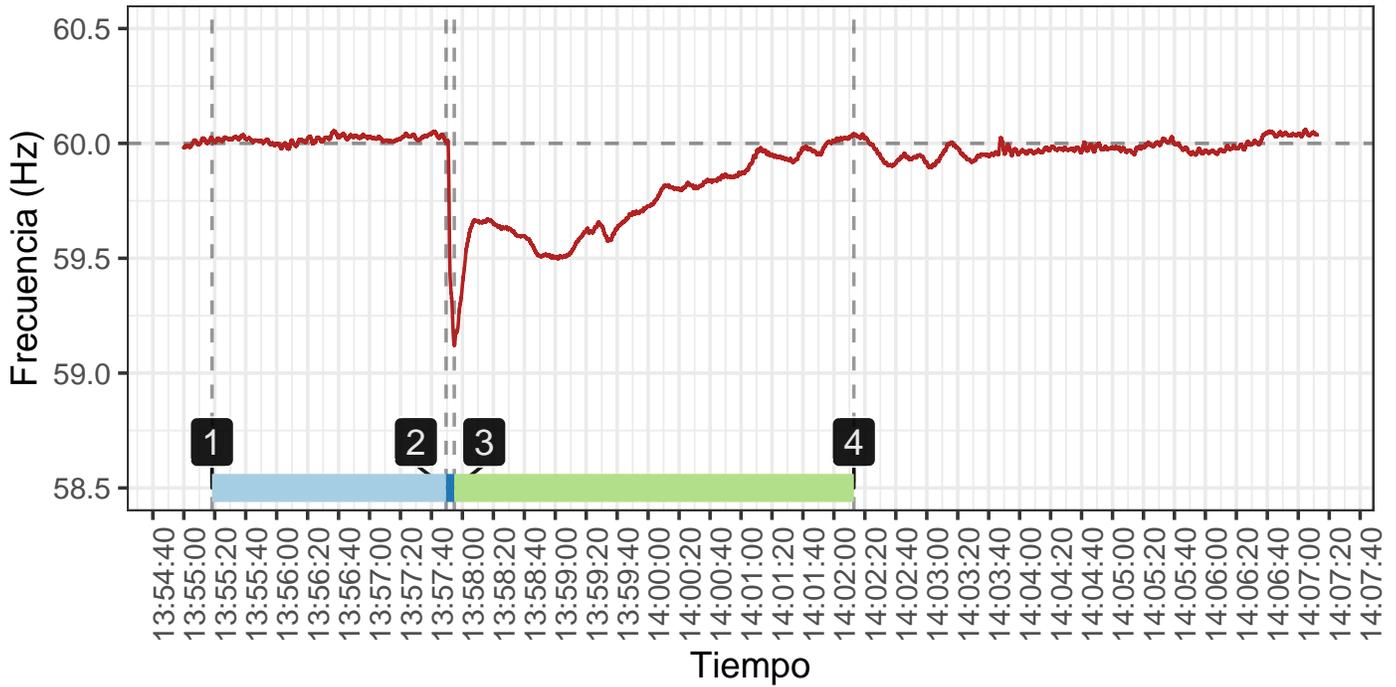
Figura 2: Frecuencia [datos tomados del PMU en LT 230 kV Río Claro - Progreso]

En Costa Rica, se registró una caída en la frecuencia hasta los 59.121 Hz, según las mediciones del PMU de la LT 230 kV Río Claro - Progreso

1 Inicio Pérdida Generación PAN

2 Desconexión Interconexión MEX-GUA

3 Frecuencia Mínima

4 Frecuencia Máxima

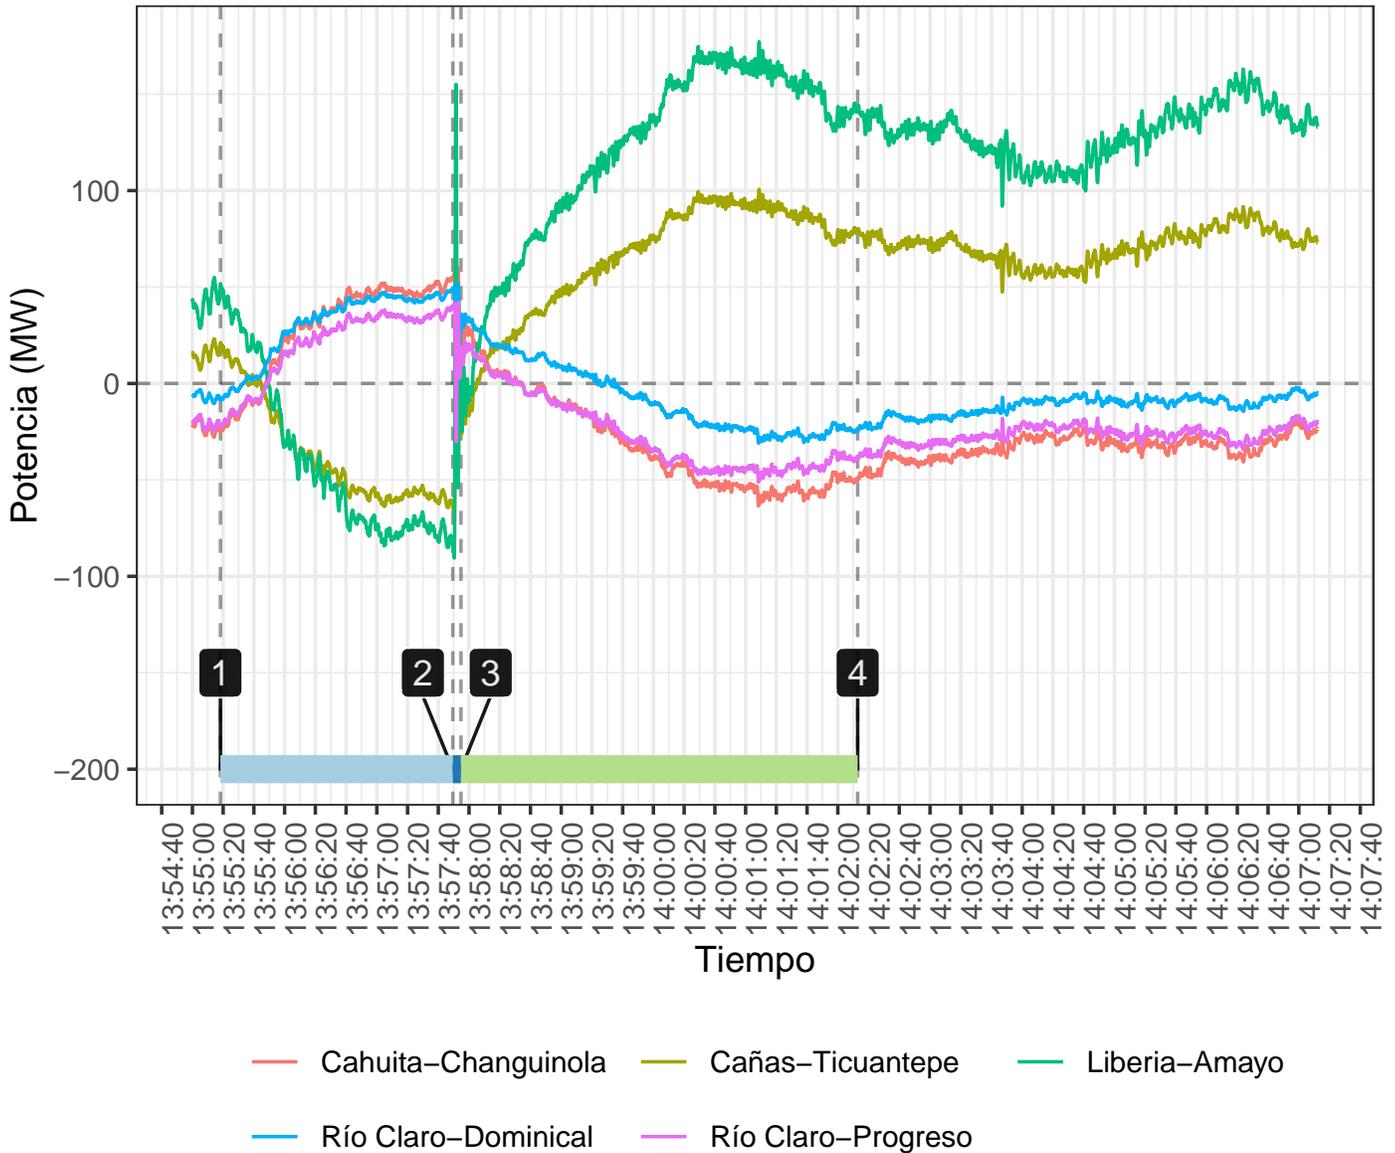
Figura 3: Flujos en las interconexiones [datos tomados de los PMU]

1 Inicio Pérdida Generación PAN

2 Desconexión Interconexión MEX-GUA

3 Frecuencia Mínima

4 Frecuencia Máxima

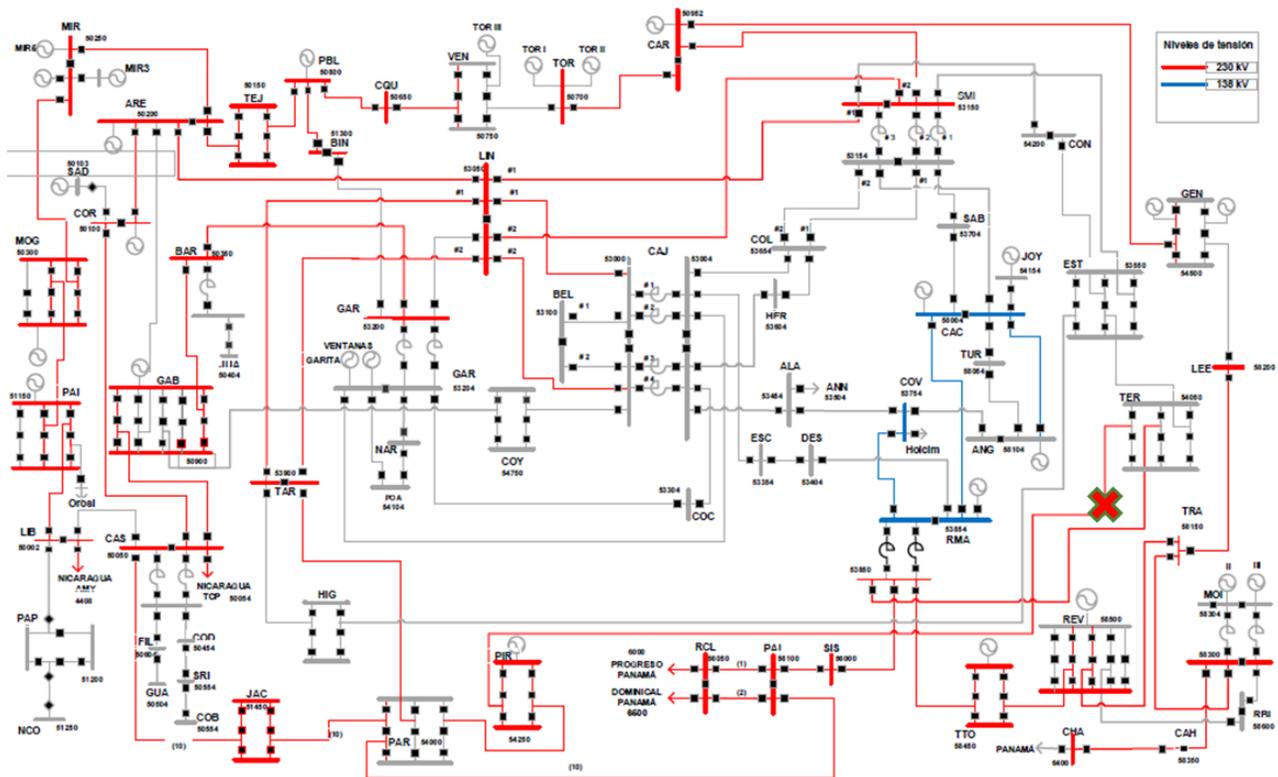
Figura 6: Configuración postfalla

Un minuto después de iniciado el evento, el SEN registraba una demanda de 1540.8 MW y los flujos netos de potencia en las interconexiones tenían los siguientes valores: CRI-NIC = 157.27 MW y CRI-PAN = -37.52 MW. Con excepción de los circuitos que forman parte del EDACBF, se registra el disparo por acción de las protecciones de unidad 1 de P.H. El General con 19 MW por error en programación del regulador de velocidad.
