1. DESCRIPCIÓN DEL EVENTO

El día 07 de julio del 2021 a las 16:06:14, el SER se encuentra aún en proceso de restablecimiento luego del evento regional de las 13:00 horas. Según el REPORTE DE EVENTO N° 85-07-21 del EOR, a dicha hora (16:06:14) se realiza el cierre de línea de interconexión Prados – León I (Honduras - Nicaragua) para sincronizar los bloques: (1) Guatemala – El Salvador – Honduras, y (2) Nicaragua – Costa Rica – Panamá. El reporte señala que durante esta operación, se registra nuevamente el disparo de la interconexión México-Guatemala y la activación del EDACBF en el SER.

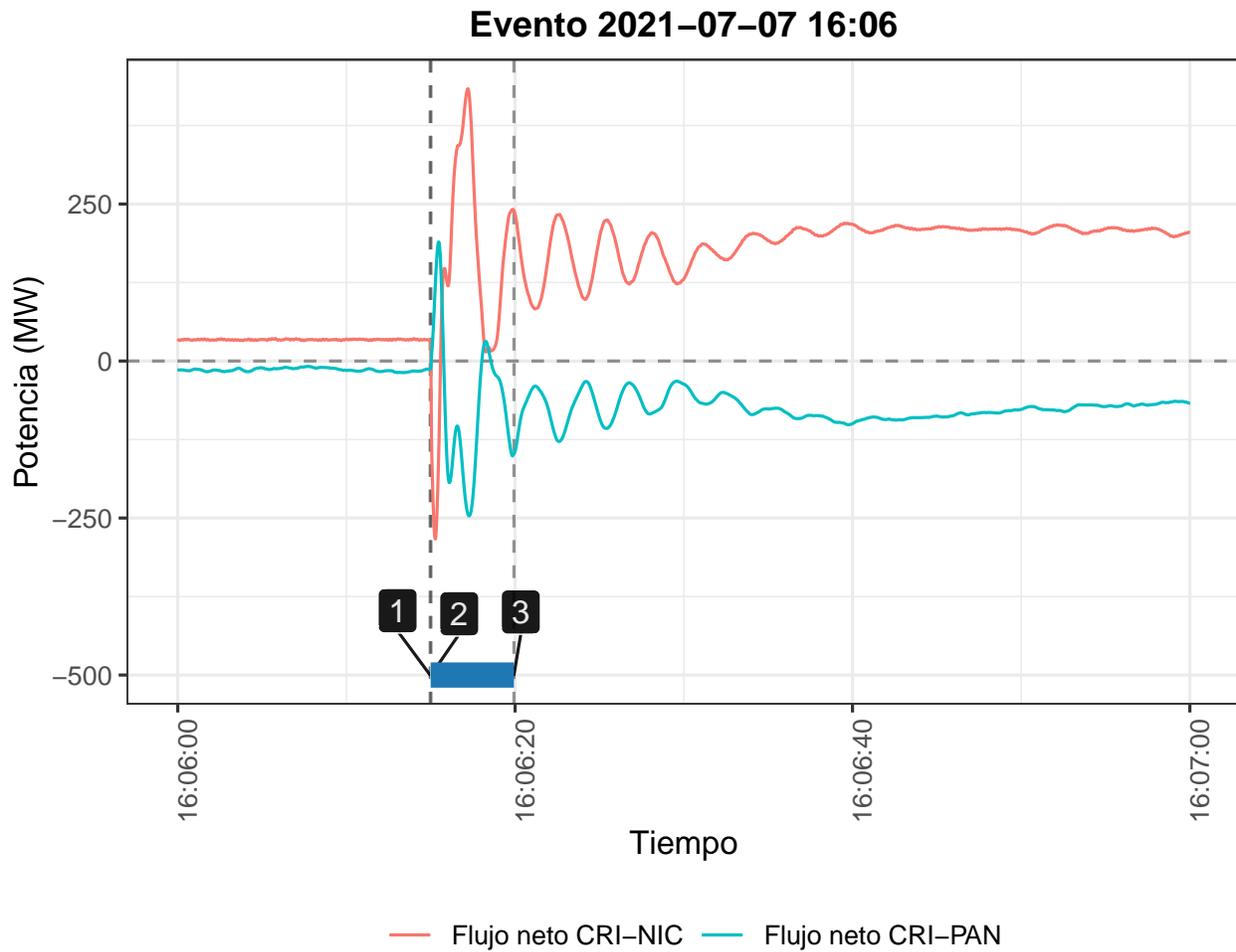
Figura 1: Flujos en las interconexiones [datos tomados de los PMU]

En Costa Rica, se registró una caída en la frecuencia hasta los 59.27 Hz, según las mediciones del PMU de la LT 230 kV Liberia - Amayo.

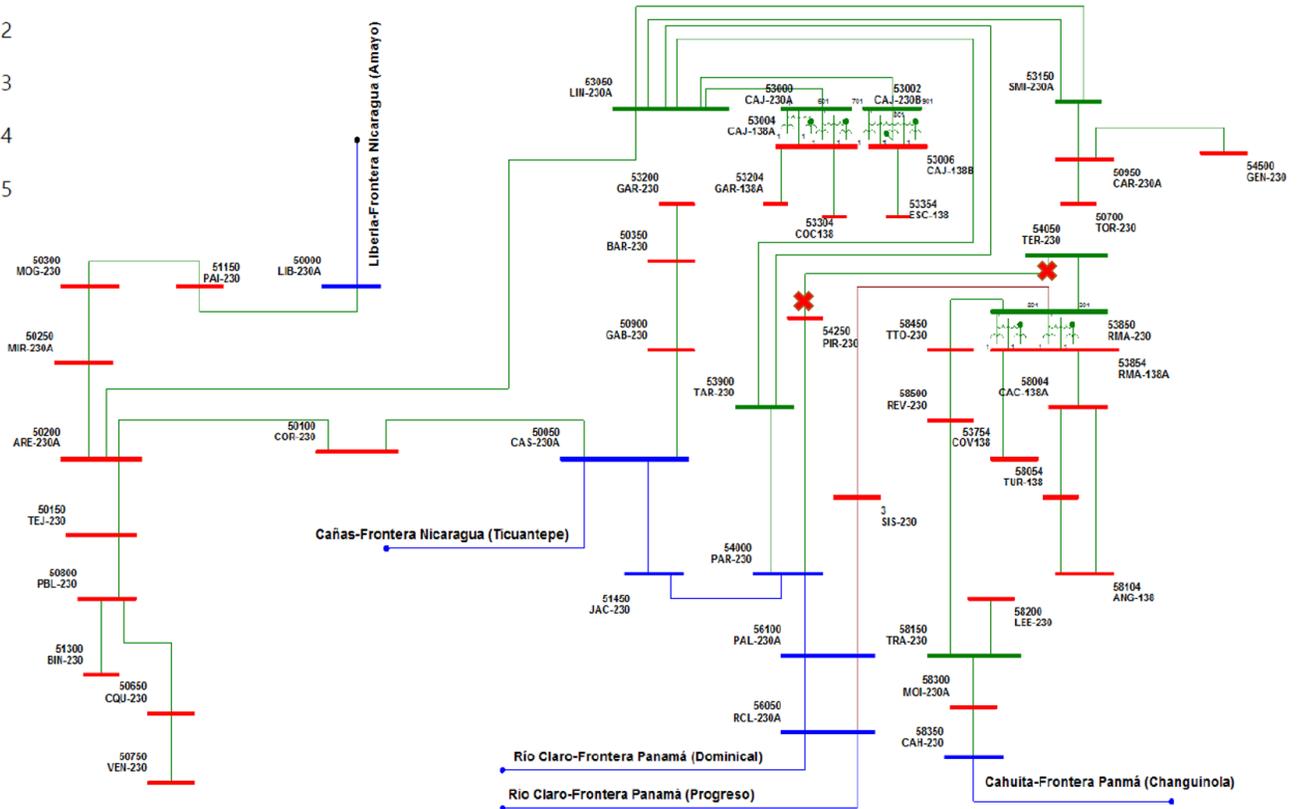
Figura 5: Configuración prefalla

Un minuto antes del evento, el SEN registraba una demanda de 1555.04 MW y los flujos netos de potencia en las interconexiones tenían los siguientes valores: CRI-NIC = 34.3 MW y CRI-PAN = -18.42 MW.

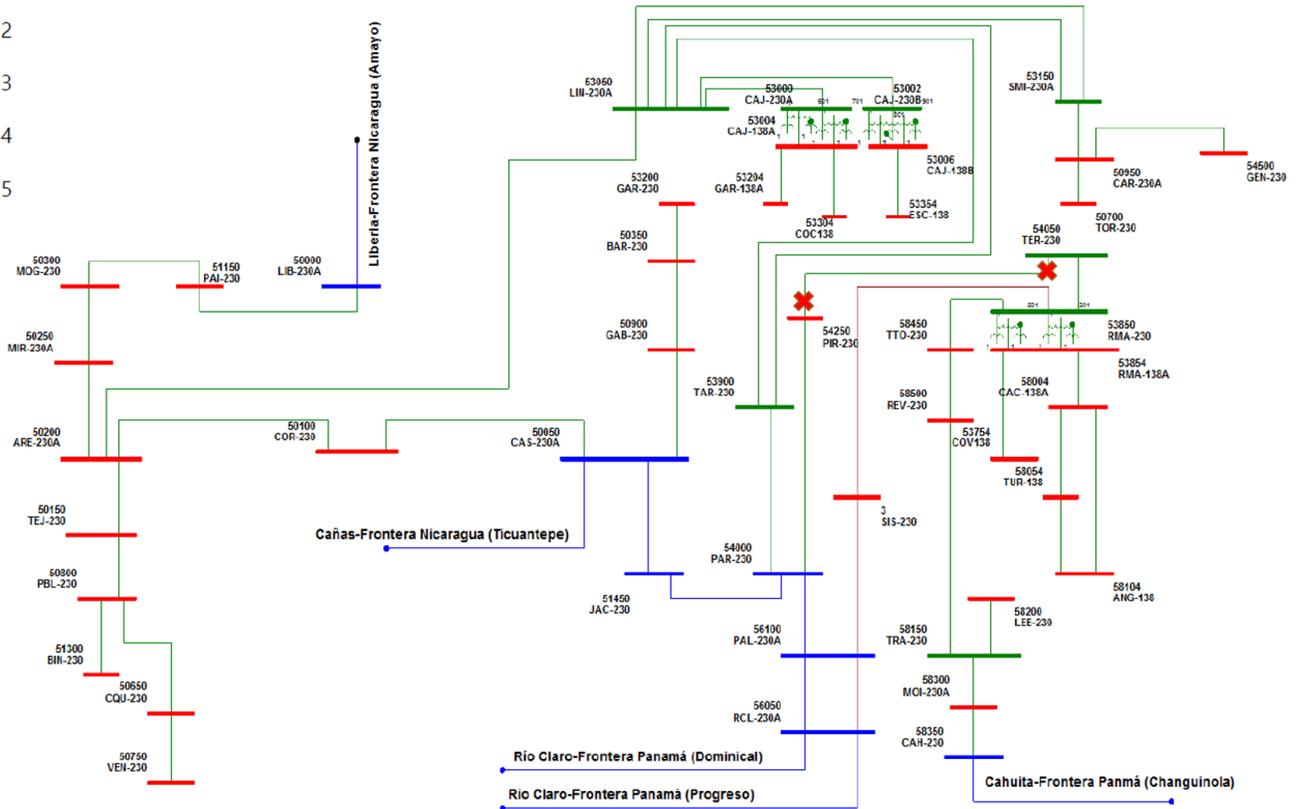
Figura 6: Configuración postfalla

Un minuto después de iniciado el evento, el SEN registraba una demanda de 1522.07 MW y los flujos netos de potencia en las interconexiones tenían los siguientes valores: CRI-NIC = 203.45 MW y CRI-PAN = -56.56 MW. Con excepción de los circuitos que forman parte del EDACBF, no se registra disparo por acción de las protecciones en ningún otro elemento del SEN.
