## 1. DESCRIPCIÓN DEL EVENTO

El día 26 de agosto del 2023 a las 10:10:26, inicia la caída abrupta de la frecuencia en el Sistema Eléctrico de Costa Rica. Según el Reporte de Evento No. 188-08-23 del EOR, se presenta la desconexión automática de la línea de interconexión a 400 kV México – Guatemala por actuación del esquema EDALTBV, sin embargo, de acuerdo al EOR, aún están por determinar los sucesos que motivaron la sobrecarga de esta línea de transmisión y con ello la operación del EDALTBV. En Costa Rica, la frecuencia cayó hasta los 59.212 Hz, según las mediciones del PMU en la ST Río Claro y activó la primera etapa del EDACBF.

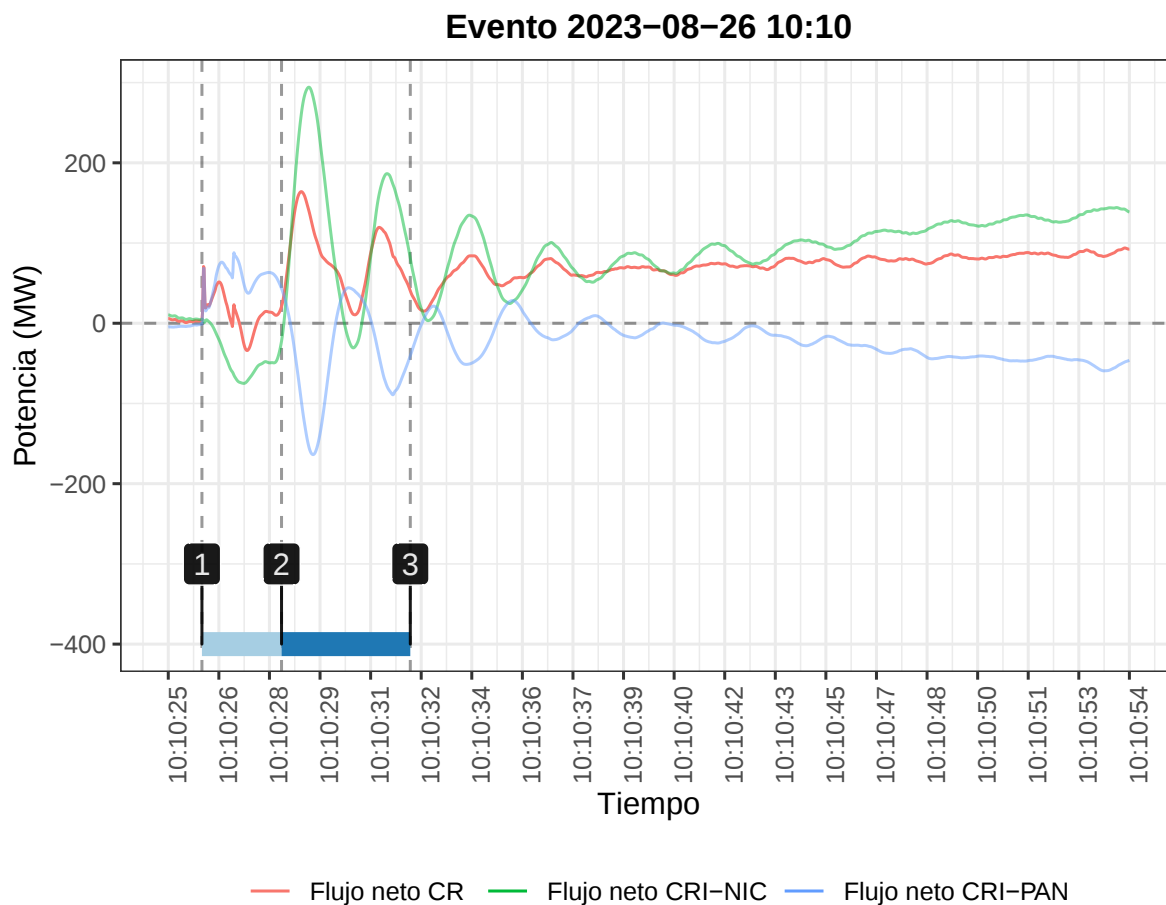
**Figura 2: Zoom al inicio del evento de flujos netos en las interconexiones**  
Datos tomados de los PMU

**1** Inicio del evento

**3** Frecuencia mínima

**2** Desconexión MEX-GUA

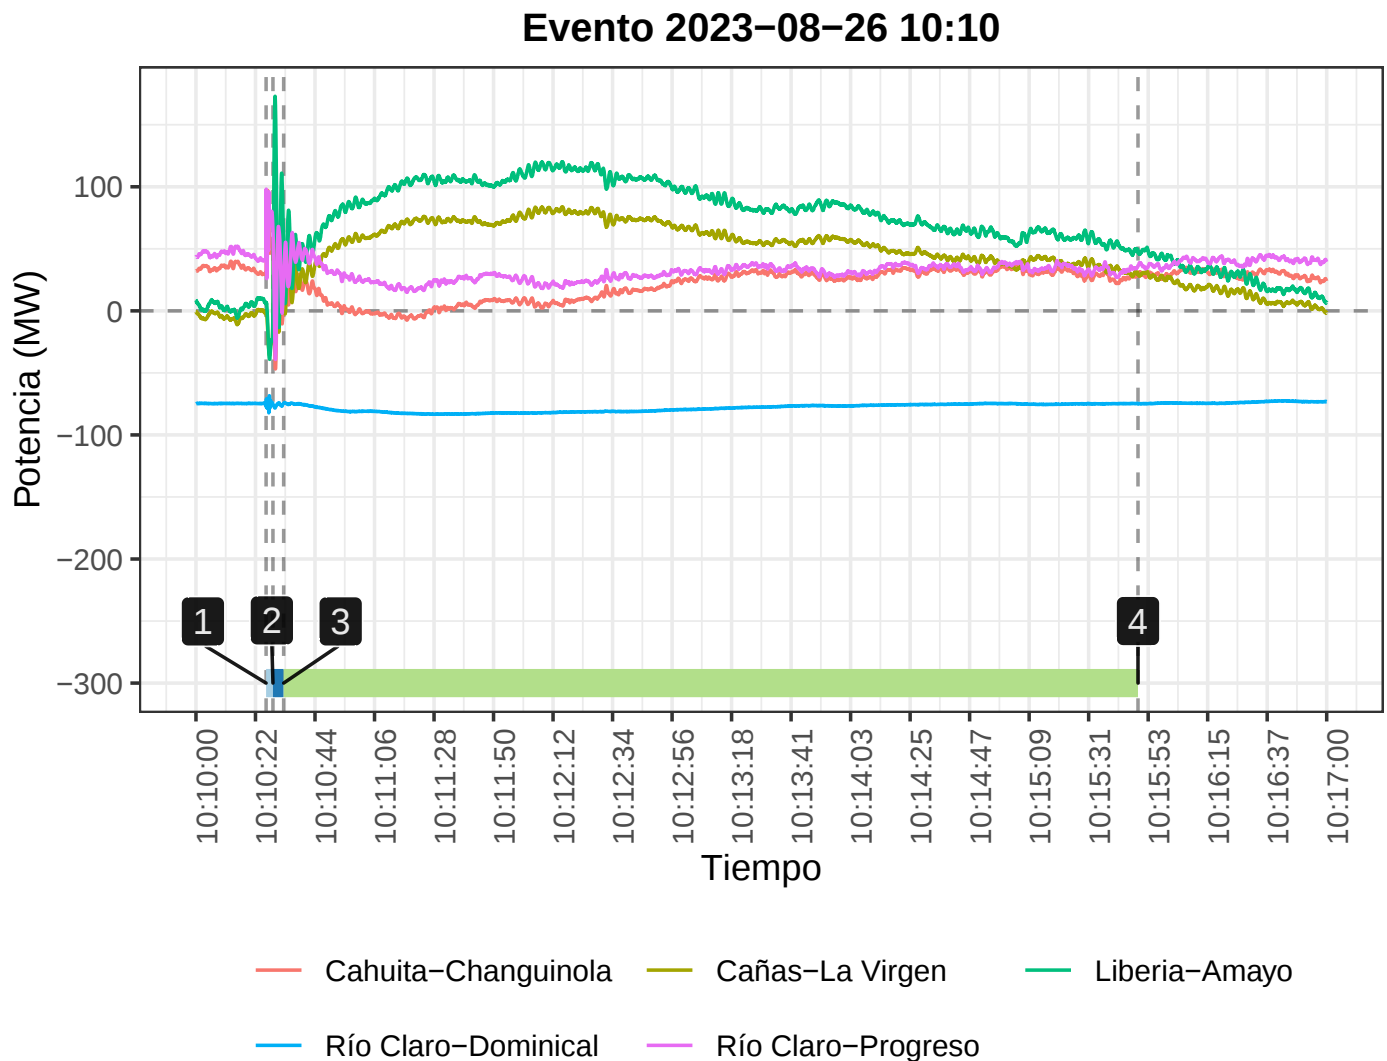
**Figura 5: Flujos en las interconexiones**

**1** Inicio del evento

**3** Frecuencia mínima

**2** Desconexión MEX-GUA

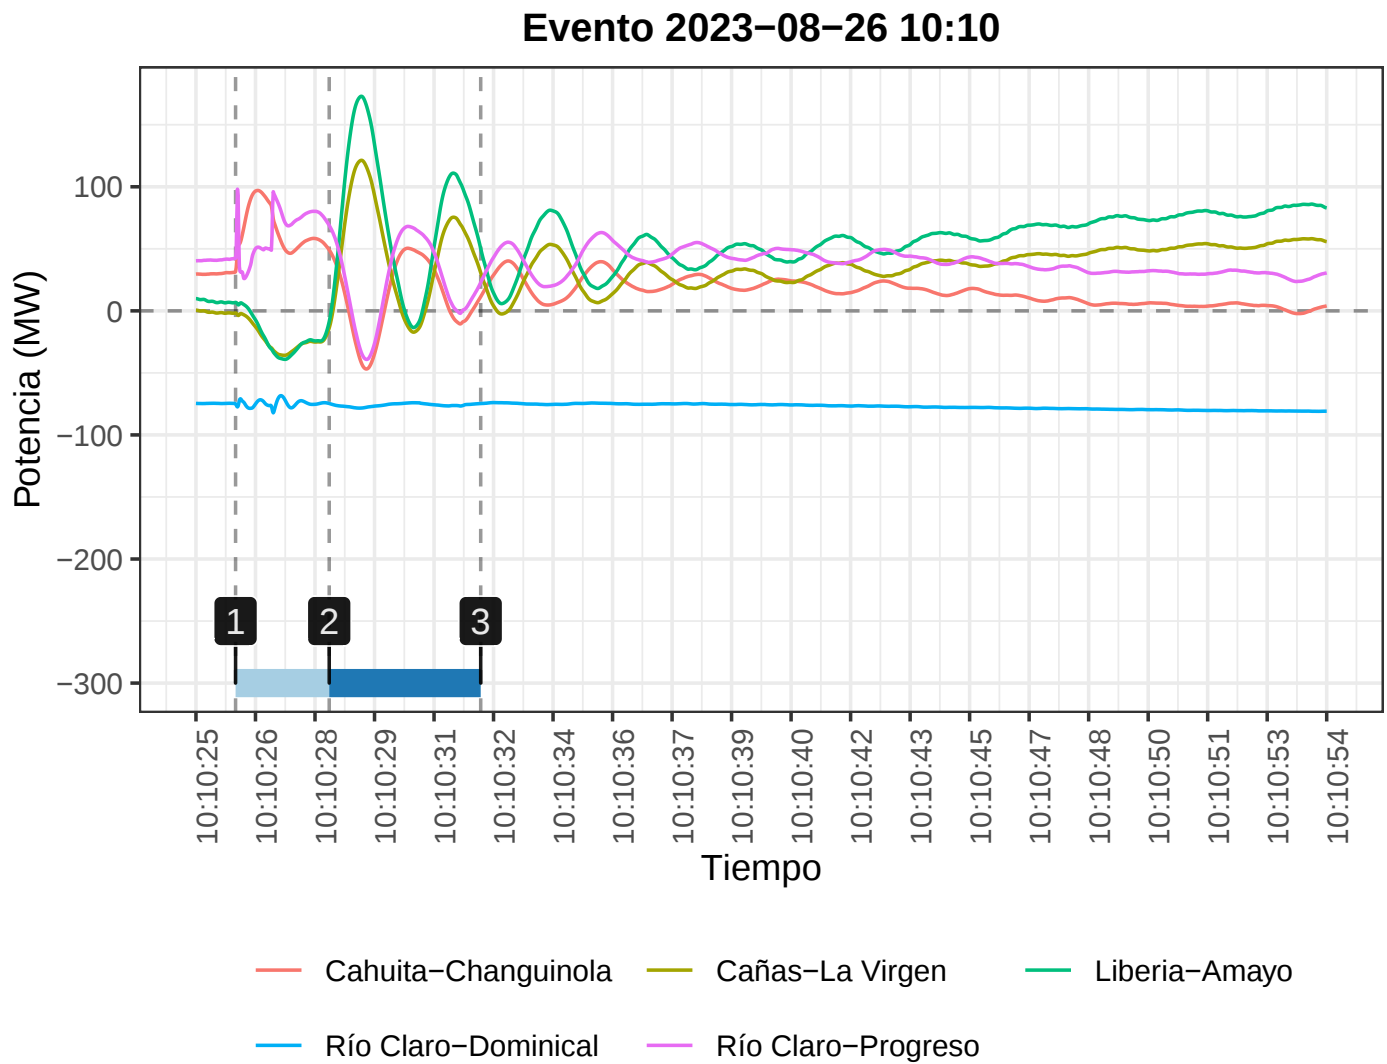
**Figura 6: Zoom al inicio del evento de flujos en las interconexiones**  
Datos tomados de los PMU

**1** Inicio del evento

**3** Frecuencia mínima

**2** Desconexión MEX-GUA
