1. DESCRIPCIÓN DEL EVENTO

El 25 de abril del 2024 a las 00:43:35, inició la caída abrupta de la frecuencia en el Sistema Eléctrico de Costa Rica. En el reporte preliminar de evento N° 72-4-2024, el EOR indica que se presentó una pérdida de generación de 141.85 MW en el SEP de Panamá debido al disparo de las unidades G1, G2 y G3 de la central Costa Norte. En consecuencia, se produjo la desconexión automática de la interconexión México - Guatemala, cuyo flujo antes del disparo era de 370 MW en dirección hacia Guatemala.

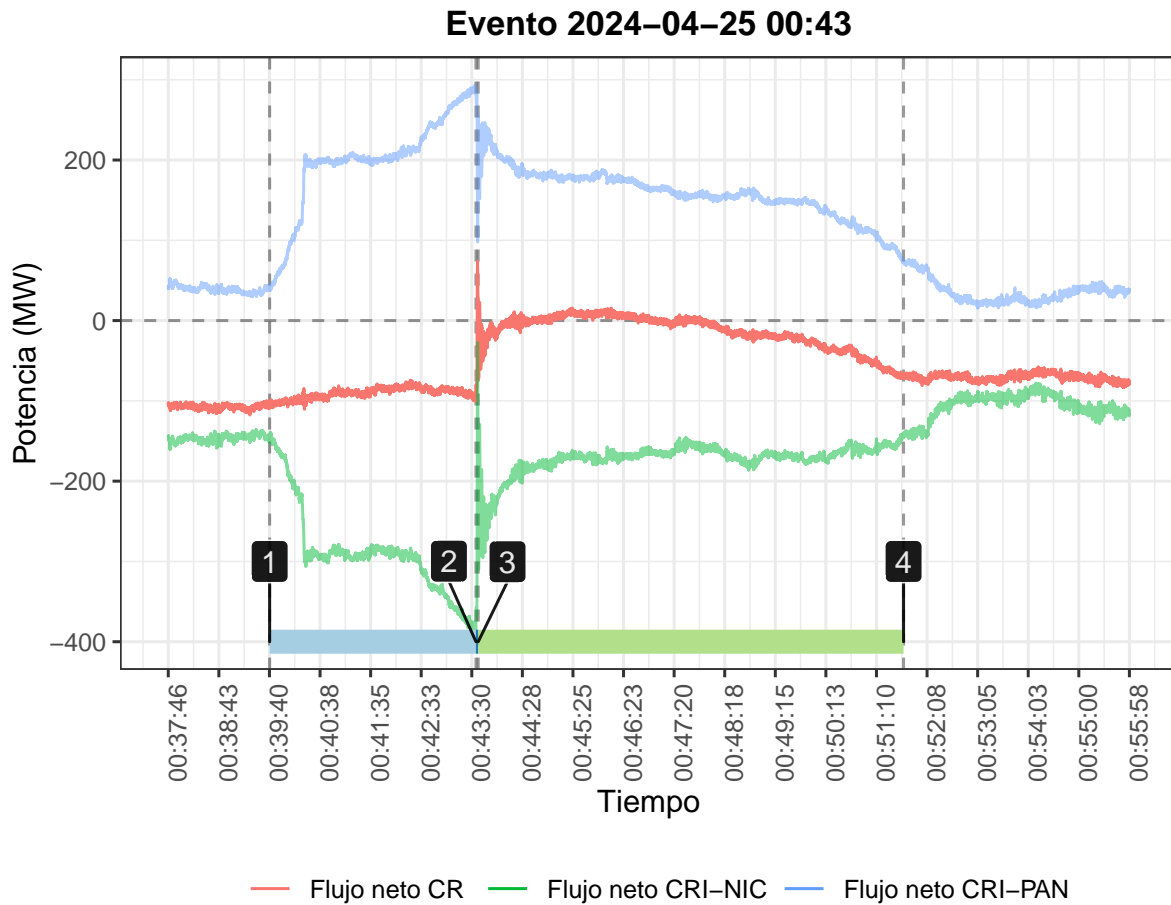
Figura 1: Flujos netos en las interconexiones

Datos tomados de los PMU

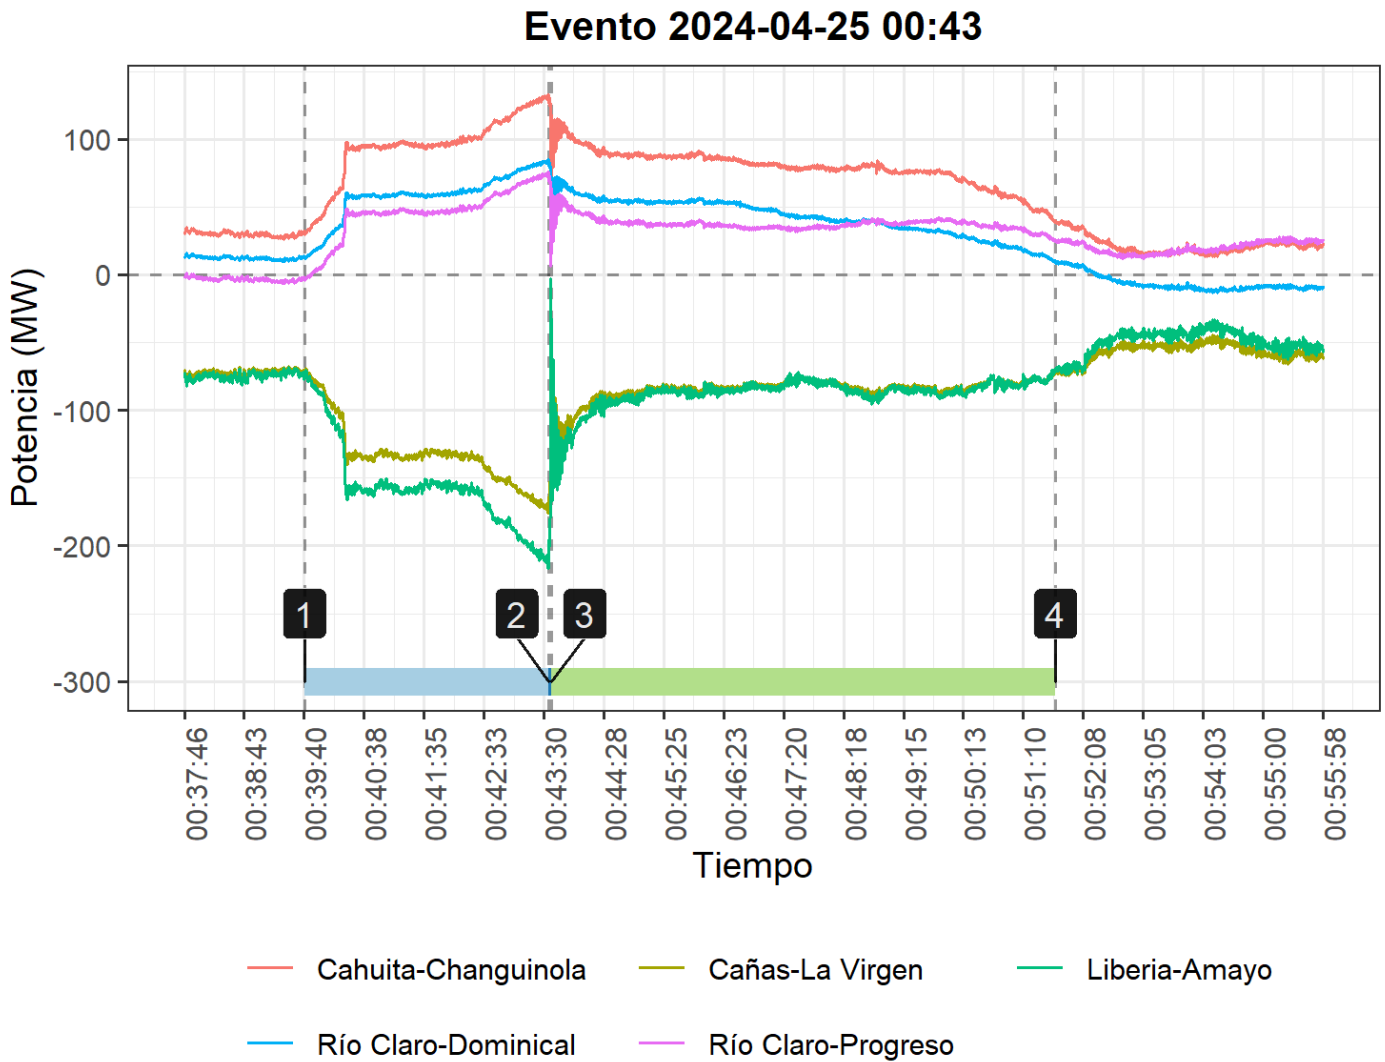
Figura 3: Flujos en las interconexiones
 Datos tomados de los PMU

1 Desbalance carga-generación

3 Frecuencia mínima

2 Inicio del evento de baja frecuencia

4 Frecuencia máxima
