1. DESCRIPCIÓN DEL EVENTO

El día 05 de septiembre del 2024 a las 11:46:43, inicia la caída de la frecuencia en el Sistema Eléctrico de Costa Rica. Según el Reporte de Evento No. 194-9-24 del EOR, se registra el disparo de la interconexión 400 KV Los Brillantes - Tapachula por operación de esquema EDALTIBV causado por el disparo de la LT 230 kV Palo Gordo-Siquinalá en Guatemala.

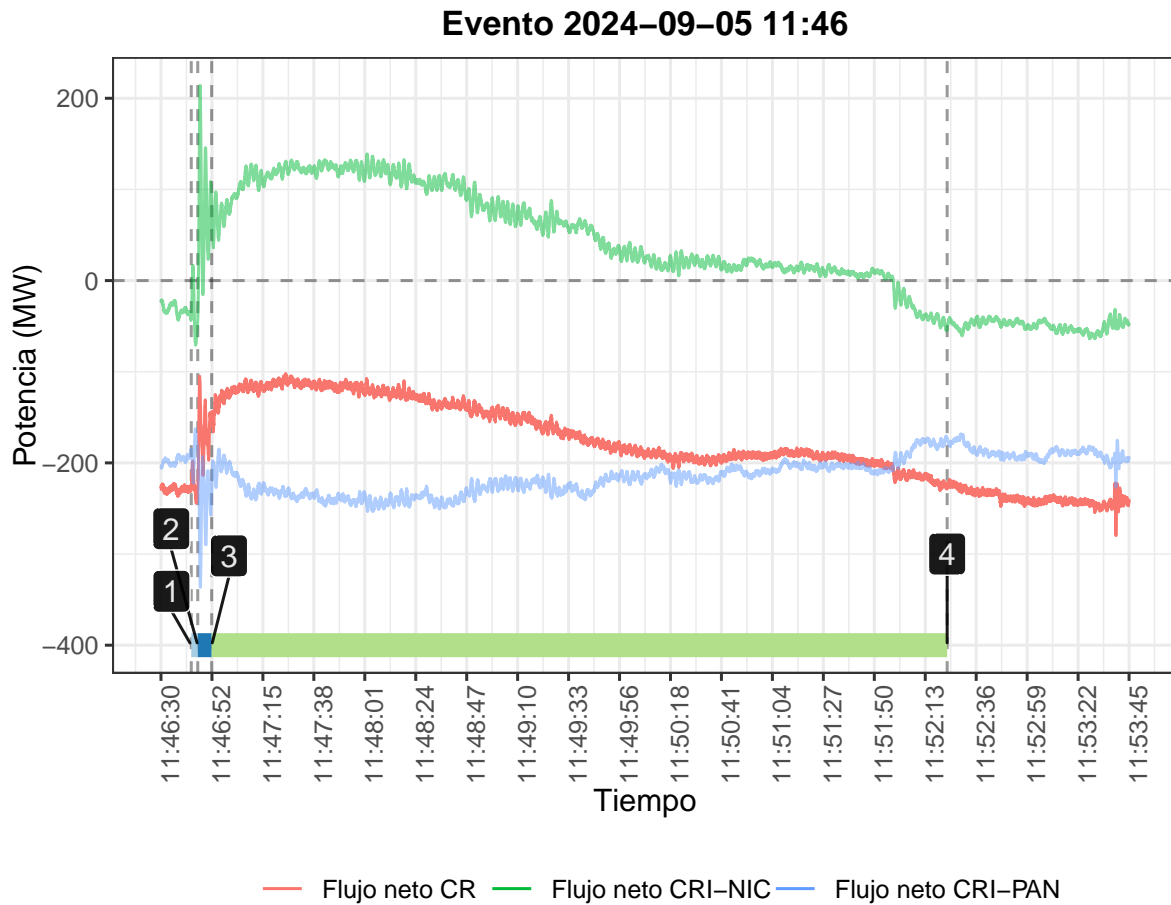
Figura 1: Flujos netos en las interconexiones

Datos tomados de los PMU
