## 1. DESCRIPCIÓN DEL EVENTO

El día 12 de febrero del 2025 a las 09:58:40, inició la caída abrupta de la frecuencia en el Sistema Eléctrico de Costa Rica. En el Reporte de Evento No. 16-2-2025, el EOR informó que en el sistema eléctrico de Panamá se presentó una pérdida de generación de 231.9 MW en la planta térmica Costa Norte, ocasionada por una falla en el suministro de combustible de gas. Según nuestros registros, esta pérdida de generación se presentó aproximadamente a las 09:57:42 horas. Esta situación según el informe previamente mencionado, generó un incremento en el flujo de potencia en la interconexión México-Guatemala, causando la desconexión de la misma por la activación del esquema de disparo por bajo voltaje (EDALTIBV) en ST Tapachula y su correspondiente disparo transferido a ST Los Brillantes. Esta desconexión se produjo 58 segundos después de la pérdida de generación en Panamá, según nuestros registros.

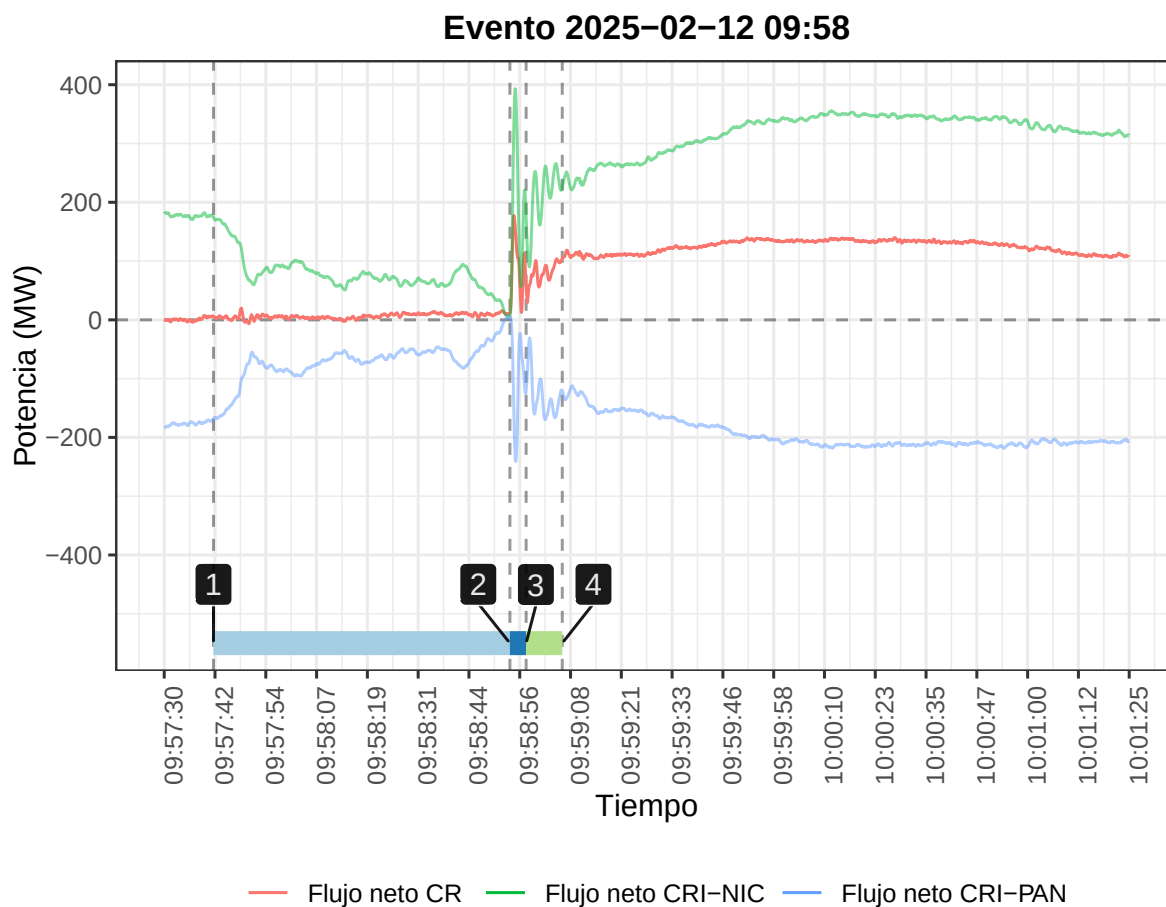
**Figura 1: Flujos netos en las interconexiones**  
Datos tomados de los PMU

**1** Inicio del evento

**3** Frec. mínima

**2** Desconexión de México

**4** Frec. máxima transitoria

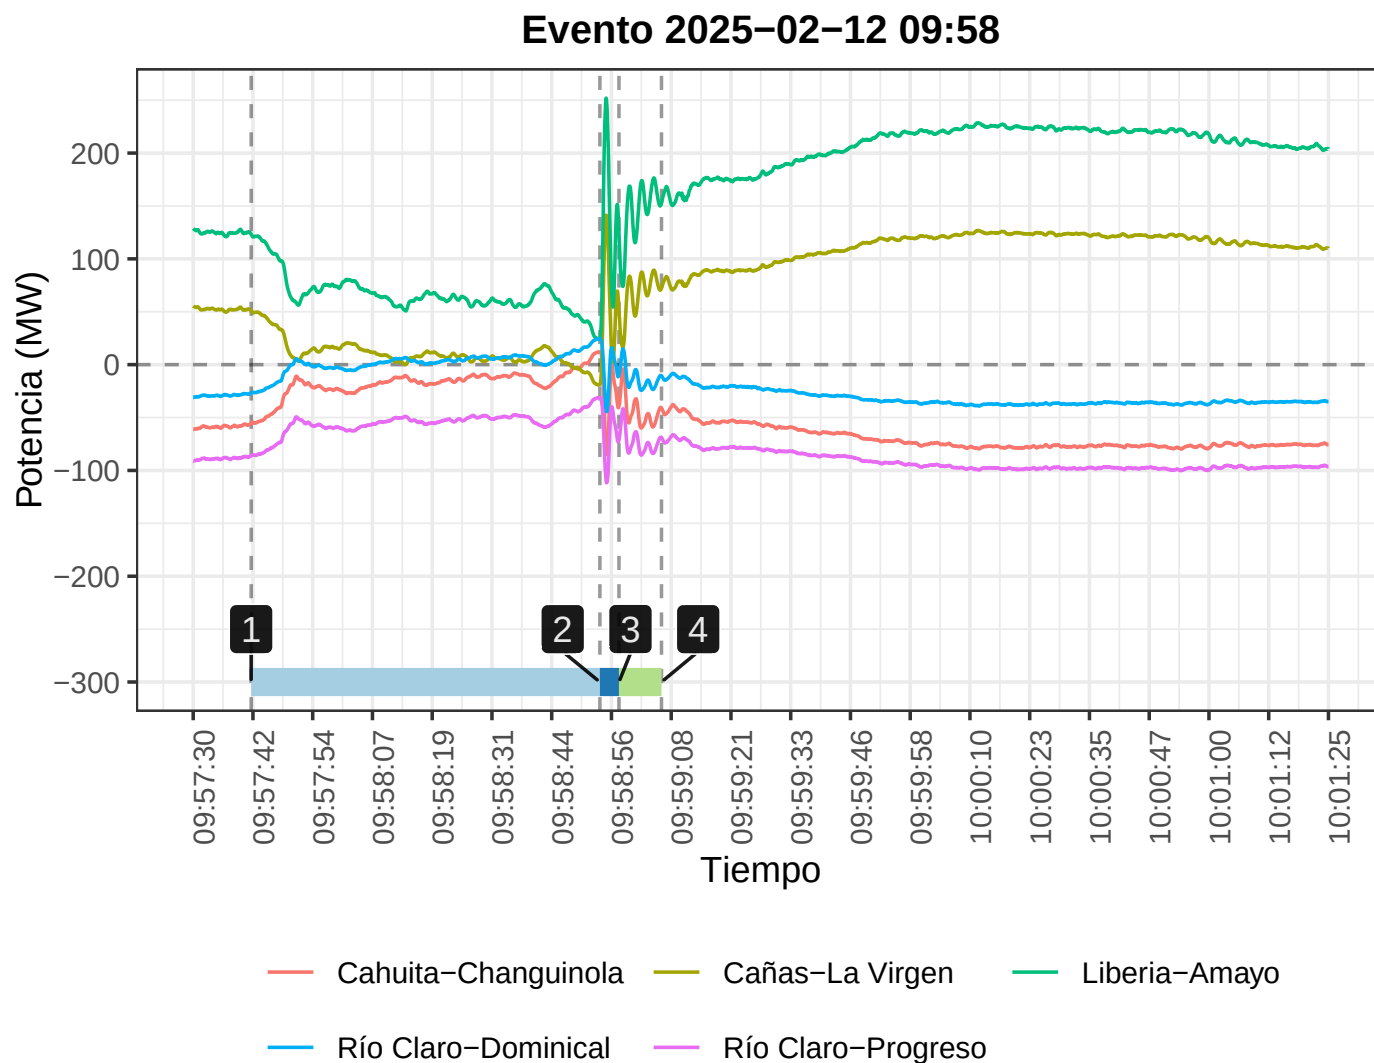
**Figura 3: Flujos en las interconexiones**  
Datos tomados de los PMU

**1** Inicio del evento

**3** Frec. mínima

**2** Desconexión de México

**4** Frec. máxima transitoria
