1. DESCRIPCIÓN DEL EVENTO

El día 17 de agosto del 2020 a las 12:57:17, se presenta un evento regional. En Costa Rica se registraron primero unas oscilaciones de potencia y, segundos después, una caída en la frecuencia hasta los 59.303 Hz, según las mediciones del PMU en la LT 230 kV Río Claro - Dominical.

Evento 2020-08-17 12:57

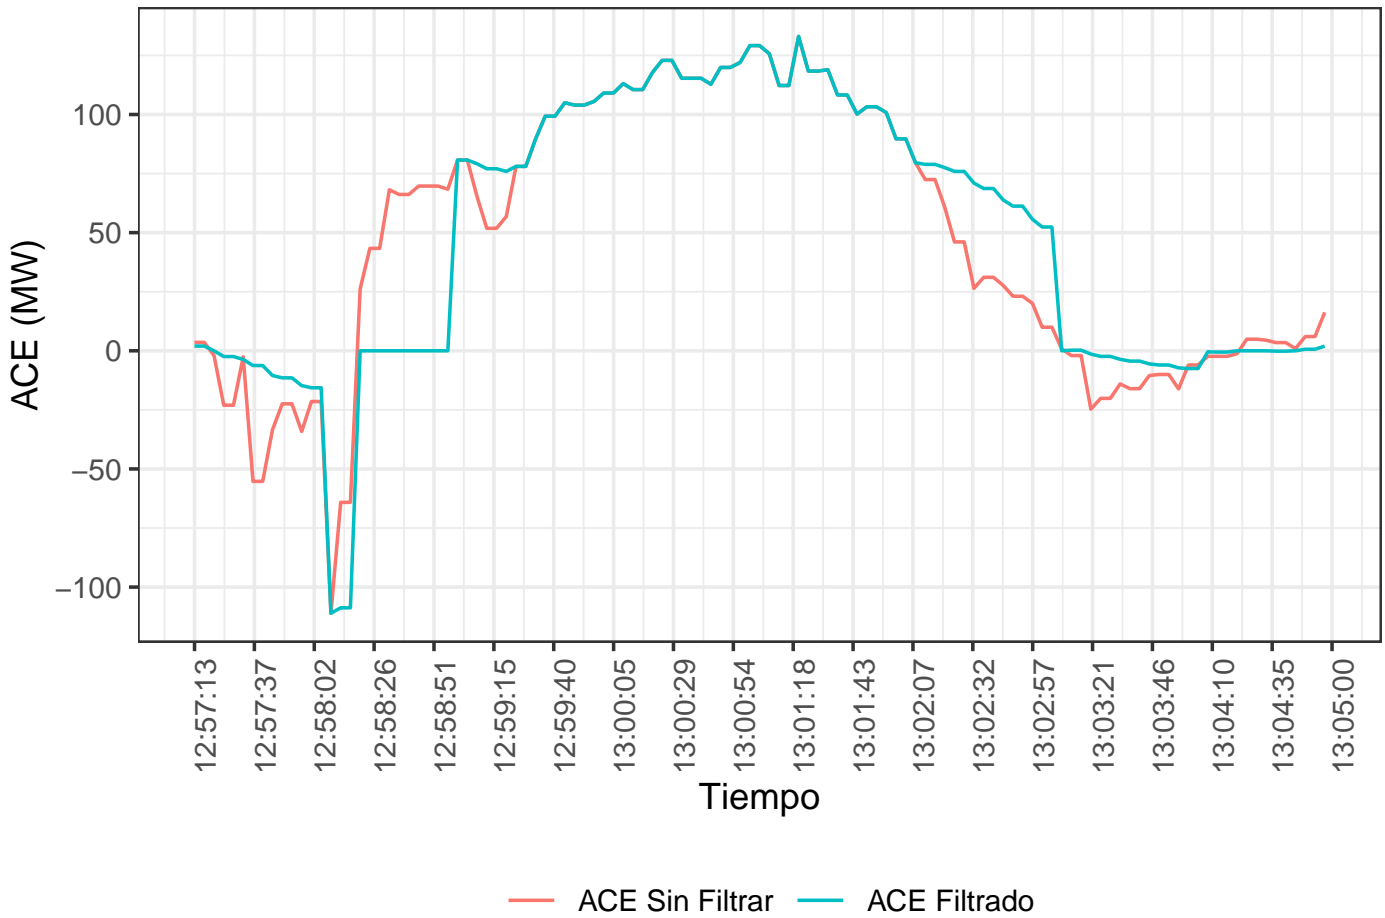
Figura 3: Flujos en las interconexiones [datos tomados de los PMU]

Un minuto antes del evento, el SEN registraba una demanda de 1356 MW y los flujos netos de potencia en las interconexiones tenían los siguientes valores: CRI-NIC = 194.42 MW y CRI-PAN = -48.57 MW.
