1. DESCRIPCIÓN DEL EVENTO

El día 11 de septiembre del 2020 a las 13:07:06, se presenta un evento regional originado en Panamá causando oscilaciones de potencia en el SER que provocan la actuación del esquema de control suplementario (ECS) entre Costa Rica y Panamá

Evento 2020-09-11 13:07

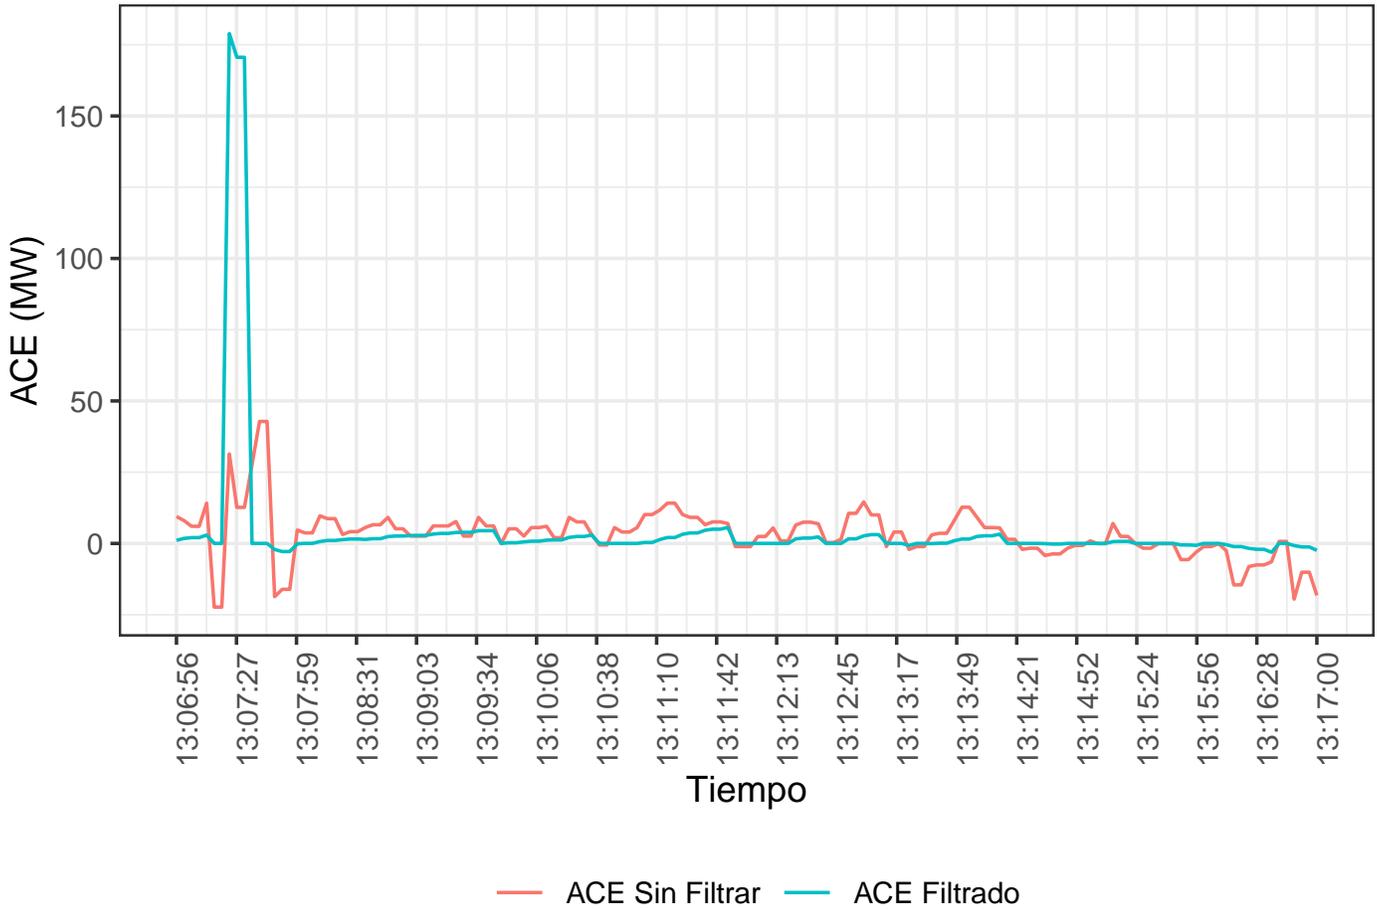
Figura 3: Flujos en las interconexiones [datos tomados de los PMU]

Observaciones: El EOR indica minutos después del evento que la causa preliminar es causada por el disparo de la LT 230 kV Chorrera - Panamá por condiciones atmosféricas.
